<b>PROJECT</b> <b>WP9 SITE REMEDIATION PROJECT</b>	<b>COMPANY</b>

## RAPPORTO MONITORAGGIO AMBIENTALE PER L'OSSERVATORIO

### N#039: Periodo 1 - 15 Agosto 2016

## Isola del Giglio, 01– 15 Agosto 2016

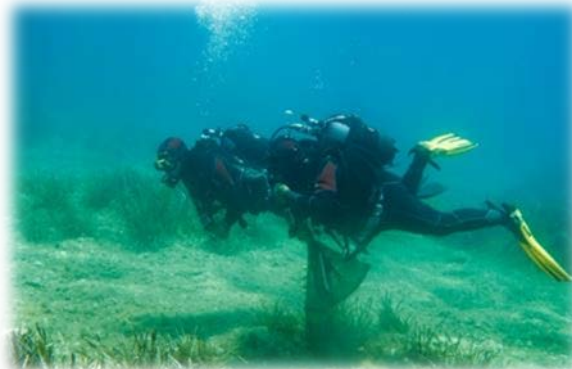
In mattinata il personale CIBM si reca in area ex M61 al fine di condurre un'immersione nel sito adibito al test di trapianto della *Posidonia oceanica* e verificare lo *status* dei rizomi trapiantati nei quadrati standard.

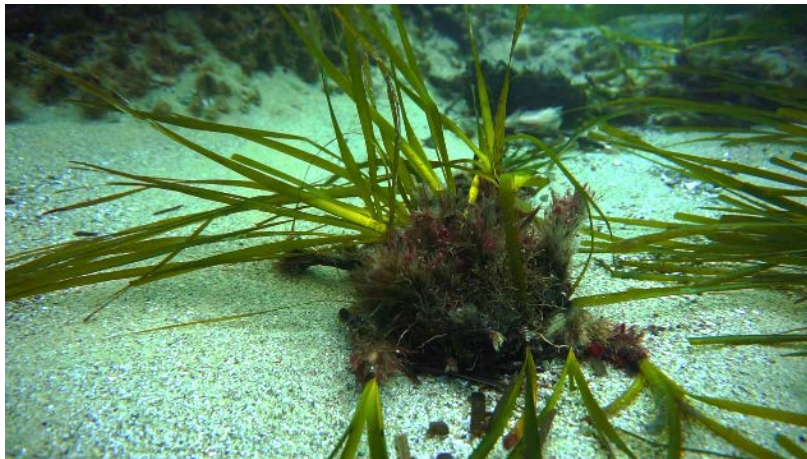
In mattinata il personale CIBM è impegnato in attività diving al fine di prelevare altre talee presenti sui fondali a causa degli ancoraggi.

Una zolla di Posidonia staccata dalla prateria
