Rimozione Costa Concordia Relazione Settimanale	Rev.0	Pag. 1/44
---	--	--------------	-----------

Redatta da: Costa Crociere	Luogo: Isola del Giglio	Data: 31/05/2014
Destinatari: Osservatorio di monitoraggio		
Titolo: Rapporto settimanale per Osservatorio di monitoraggio

Attività svolte – Isola del Giglio, 24-30 maggio

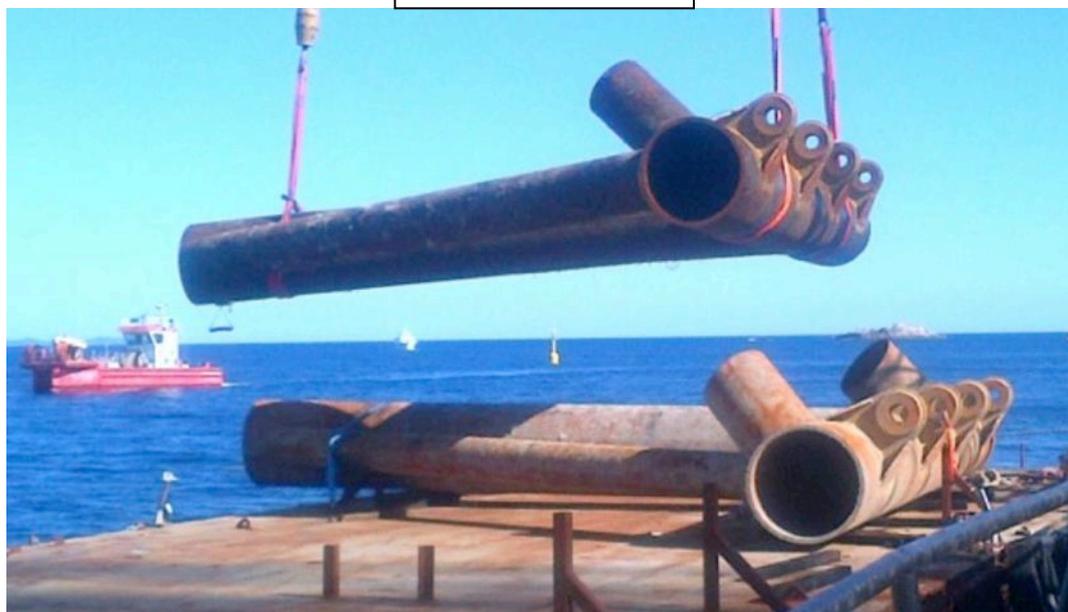
Sopra: Tubolari (pull bars) rimossi dalla piattaforma 3 - Sotto: cassoni S12-S6 installati

Durante la settimana sono proseguite le operazioni di preparazione della Costa Concordia al rigalleggiamento, con il proseguimento delle attività di rimozione dei tubolari dalle piattaforme ed il completamento dell'installazione dei cassoni S7 e S6.

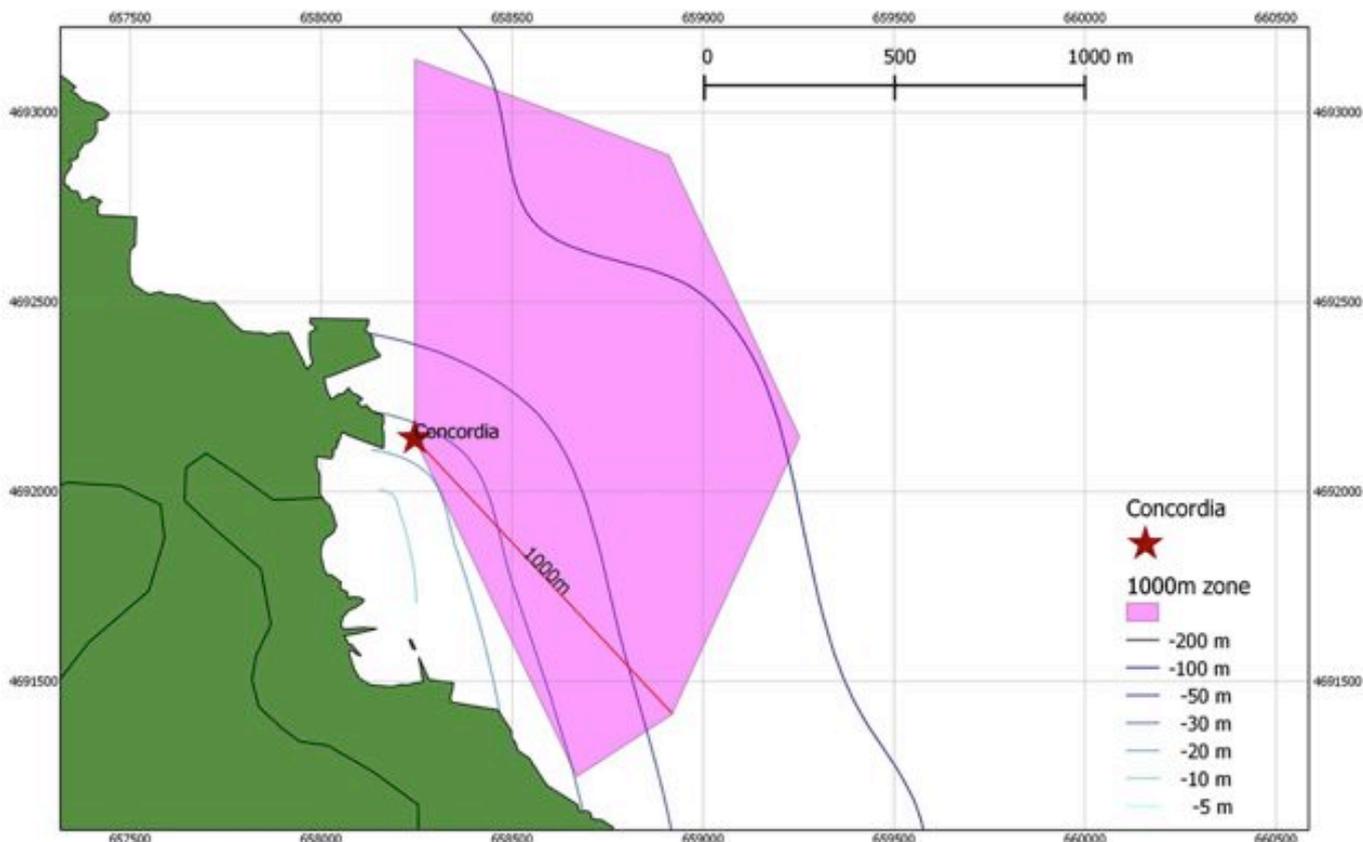
Figura 1. Zona di esclusione (area di sicurezza) per i cetacei

A seguito delle registrazioni delle attrezzature man mano utilizzate dal cantiere in questi mesi (*vibratory hammer*, fresa, *impact hammer*, trivella, etc) e della tipologia di rumore prodotto (impulsivo, non impulsivo, periodico, non periodico, etc), è stata definita e applicata una **zona di esclusione (o area di sicurezza) per i cetacei a 1000m di raggio intorno alla nave Concordia** (Fig. 1), al fine di:

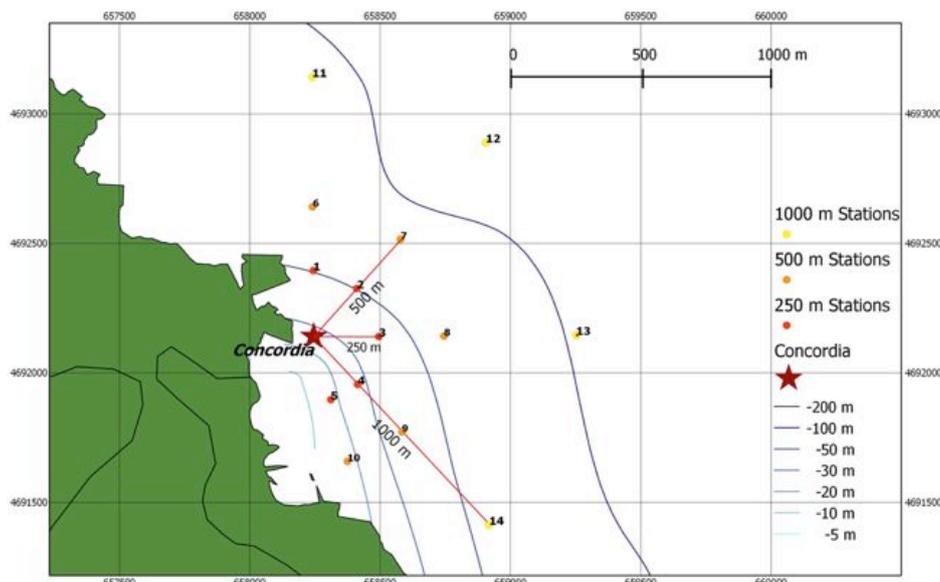
Figura 2. Stazioni acustiche a 250m, 500m e 1000m dalla nave.

Sono state identificate 14 stazioni di rilevamento acustico (ascolto e/o registrazione tramite idrofono Colmar GP0280 SN103 calibrato quotidianamente) poste a nel raggio di 250m, 500m e 1000m dalla nave (Fig. 2).

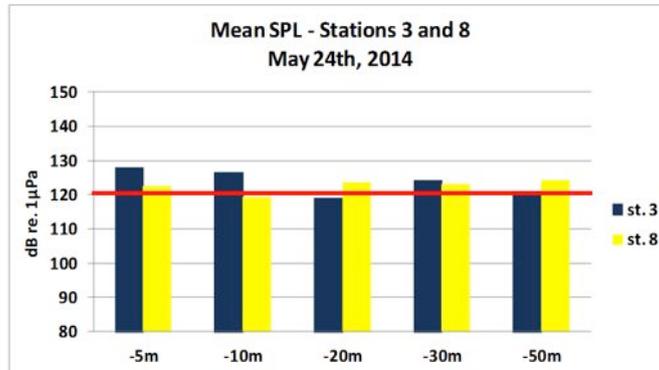
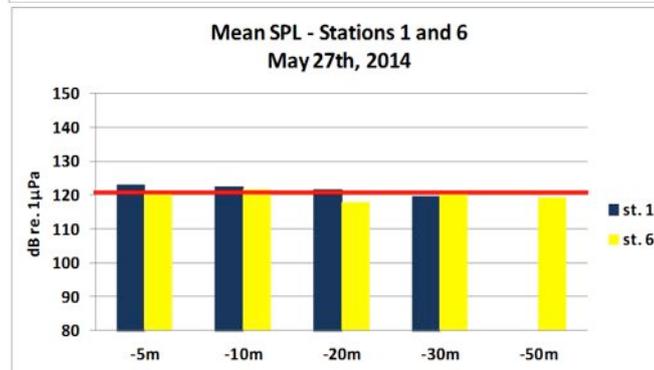
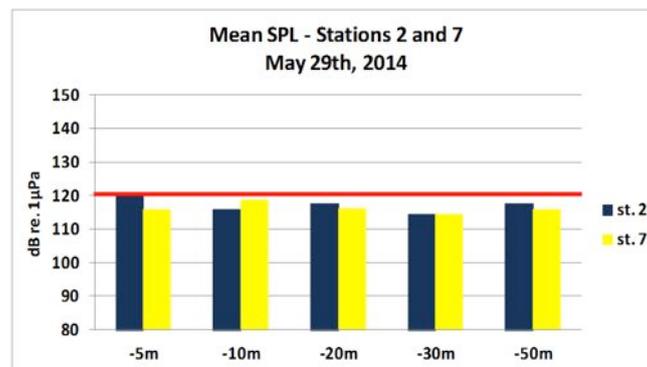
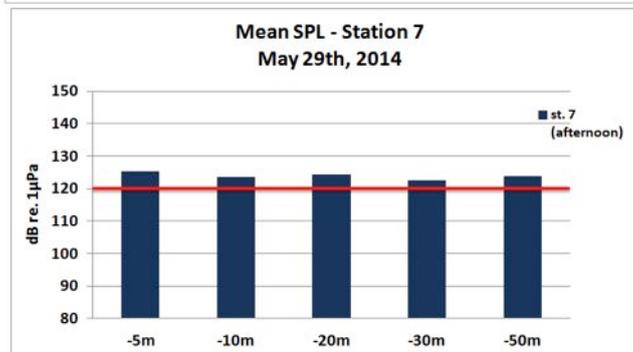
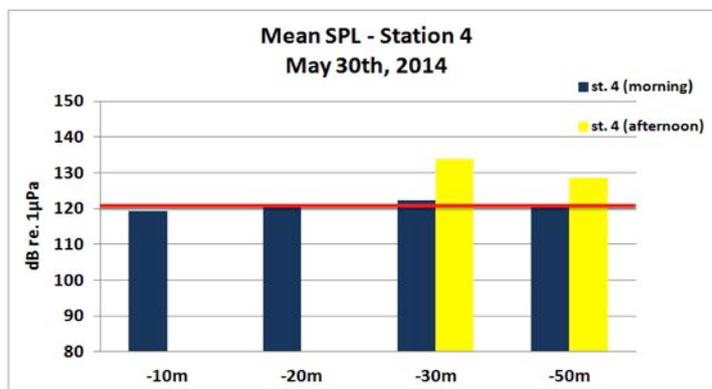
Figura 3. Mean Sound Level: andamento dei valori registrati alle diverse profondità (per la zona di esclusione di 1000m dalla nave, la barra rossa rappresenta il valore soglia).

Per quanto riguarda il **Mean sound level**, utile alla rappresentazione del rumore di fondo, i valori riscontrati presso le stazioni campionate durante la settimana (Tabella 1) sono riportati in Figura 3. E' possibile osservare come, in alcuni casi, i valori siano **al di sopra della soglia di 120 dB** nell'ambito della EZ di 1000m dalla nave, principalmente a causa delle **operazioni dei mezzi navali e durante il taglio delle barre delle piattaforme nei giorni 29 e 30 maggio nel pomeriggio** (la macchina da taglio ha operato essenzialmente tra 150 e 170 bar di pressione).

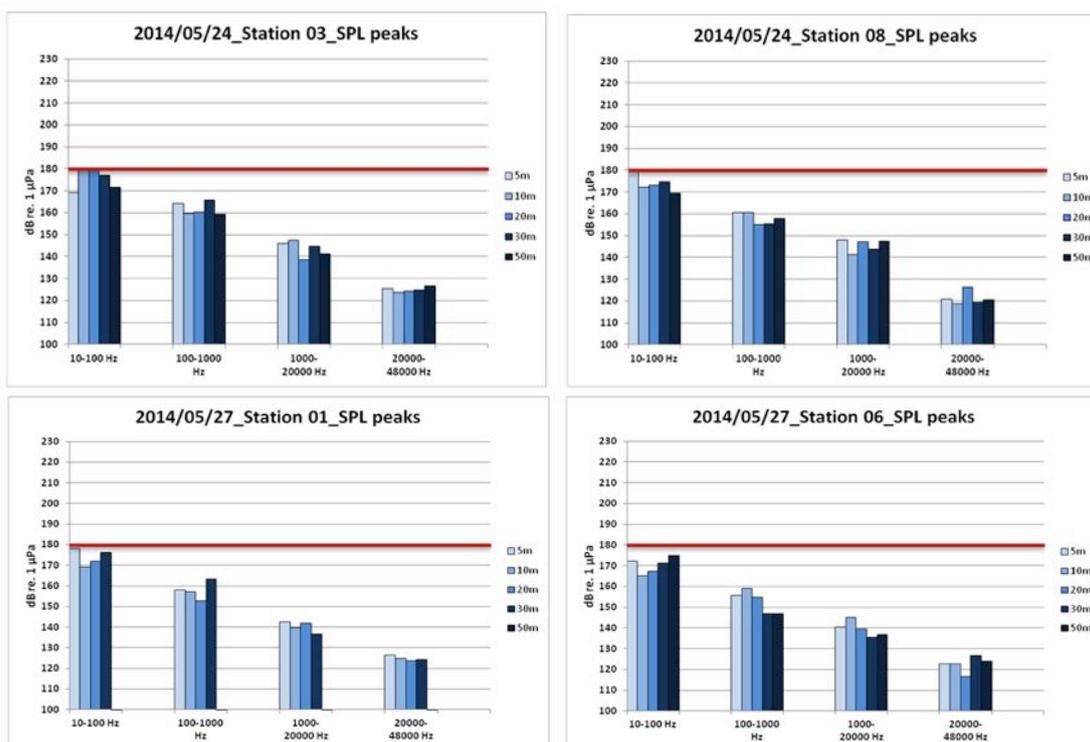
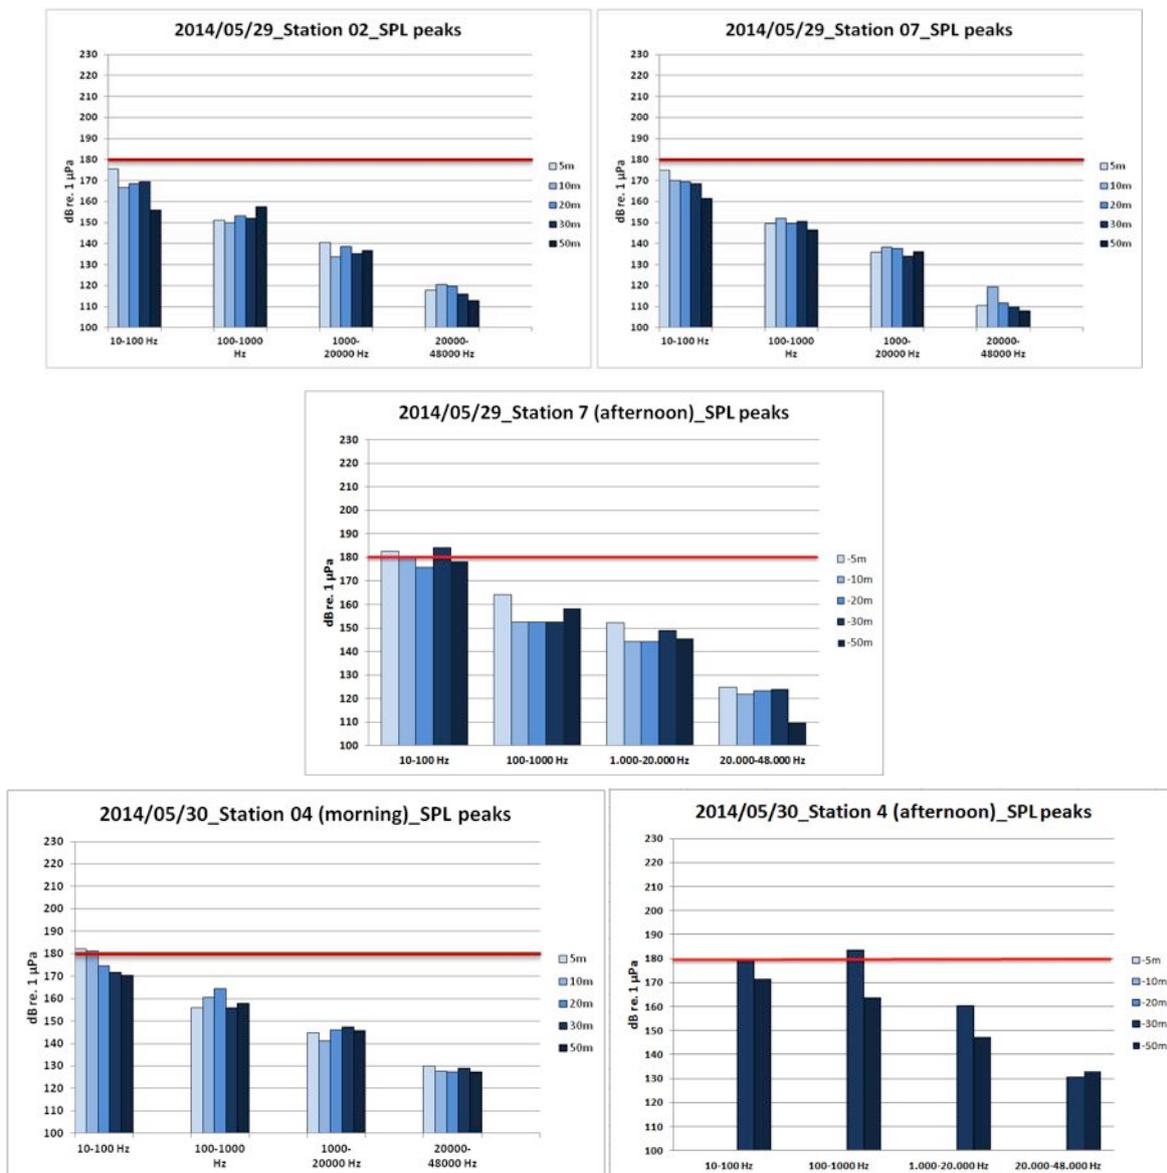
Figura 4. Peak sound level: andamento dei valori alle varie profondità per le diverse bande di frequenza nelle stazioni campionate alle diverse profondità (per la zona di esclusione di 1000m dalla nave, la barra rossa rappresenta il valore soglia per i danni fisici ai cetacei).

Per quanto riguarda i valori di picco (**Peak sound level**), utili alla rappresentazione del rumore provocato dal traffico delle imbarcazioni e dall'attività di cantiere, i valori riscontrati presso le stazioni campionate durante la settimana (Tabella 1) sono riportati in Figura 4. E' possibile osservare come i valori siano generalmente entro i 180 dB (soglia per i danni fisici qualora vengano rilevati cetacei nella EZ, ovvero entro il raggio di 1000m dalla nave) e oltre i 160 dB (soglia per effetti comportamentali qualora vengano rilevati cetacei nella EZ, ovvero entro il raggio di 1000m dalla nave) nella banda di frequenza più bassa (10-100 Hz). La propagazione dei rumori (e quindi la loro percezione) su queste frequenze avviene per lunghe distanze (range 10-25km).

I **valori più elevati** (oltre la soglia dei 180 dB) **osservati nei giorni 29 e 30 maggio sono stati registrati durante le attività di taglio delle barre delle piattaforme.**

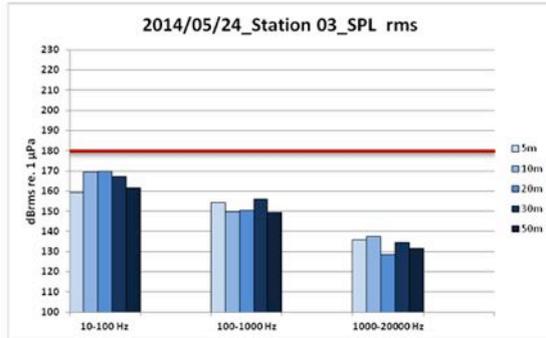
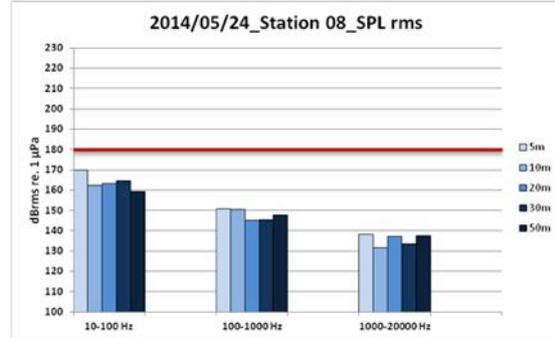
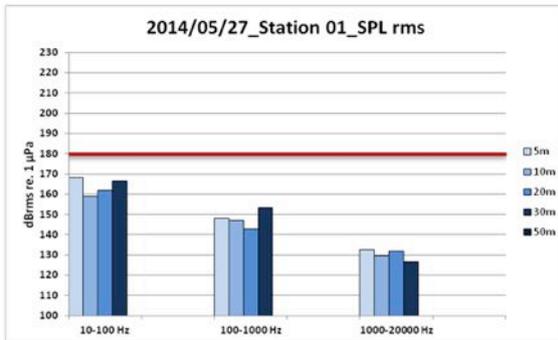
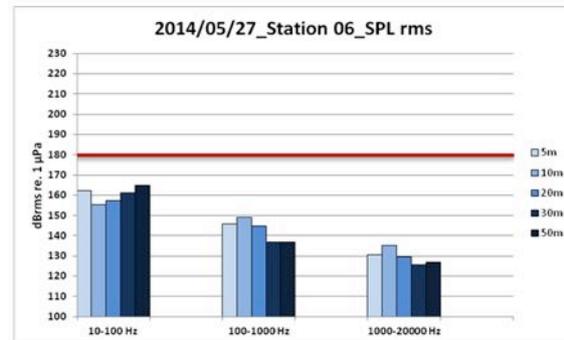
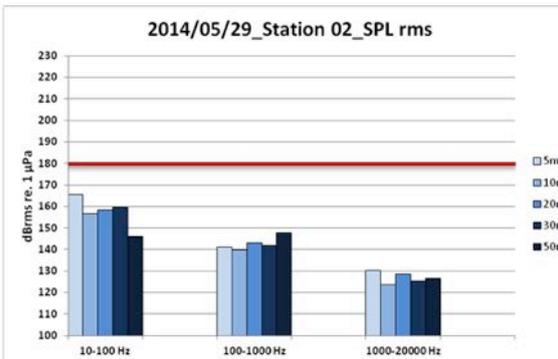
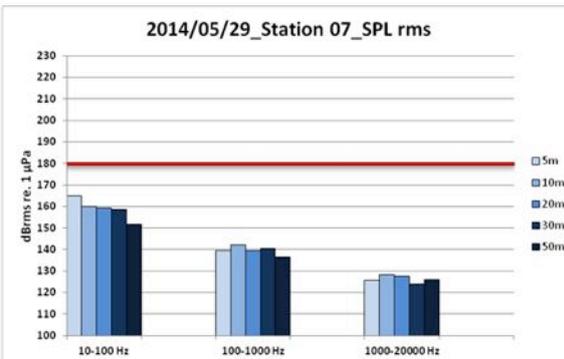
Figura 5. Rms sound level: andamento dei valori alle varie profondità per le diverse bande di frequenza nelle stazioni campionate (per la zona di esclusione di 1000m dalla nave, la barra rossa rappresenta il valore soglia per i danni fisici ai cetacei).

Per quanto riguarda i valori di rms (**Root Mean Square** sound level), utili a caratterizzare lo scenario acustico in presenza di suoni impulsivi quasi-periodici, i valori riscontrati presso le stazioni campionate durante la settimana (Tabella 1) sono riportati in Figura 5. E' possibile osservare come i valori siano generalmente entro i 180 dB (soglia per i danni fisici qualora vengano rilevati cetacei nella EZ, ovvero entro il raggio di 1000m dalla nave) e entro/oltre i 160 dB (soglia per effetti comportamentali qualora vengano rilevati cetacei nella EZ, ovvero entro il raggio di 1000m dalla nave) in tutte le bande di frequenza.

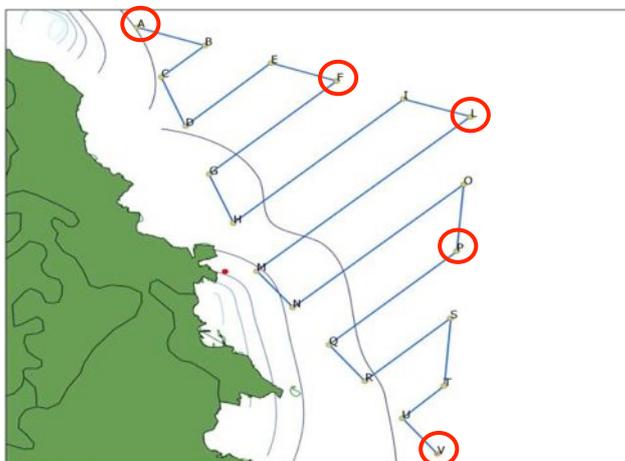
Figura 6. Punti di rilevazione acustica lungo il transetto del monitoraggio visivo.

Il metodo di acquisizione dei dati acustici prevede che durante il transetto del monitoraggio visivo a Nord (A-B-C-D-E-F-G-H-I-L), siano effettuate 2 tappe di ascolto/registrazione presso i punti A, F e/o L e durante il transetto a Sud (L-M-N-O-P-Q-R-S-T-U-V) presso i punti V e P (vedi figura 6); tuttavia, a seconda delle condizioni meteo-marine, questo schema generale può subire variazioni.

L'idrofono è posizionato a 2 profondità, ovvero a 5 e a 30 metri, gain 20, e ciascuna registrazione ha la durata di 5 minuti.

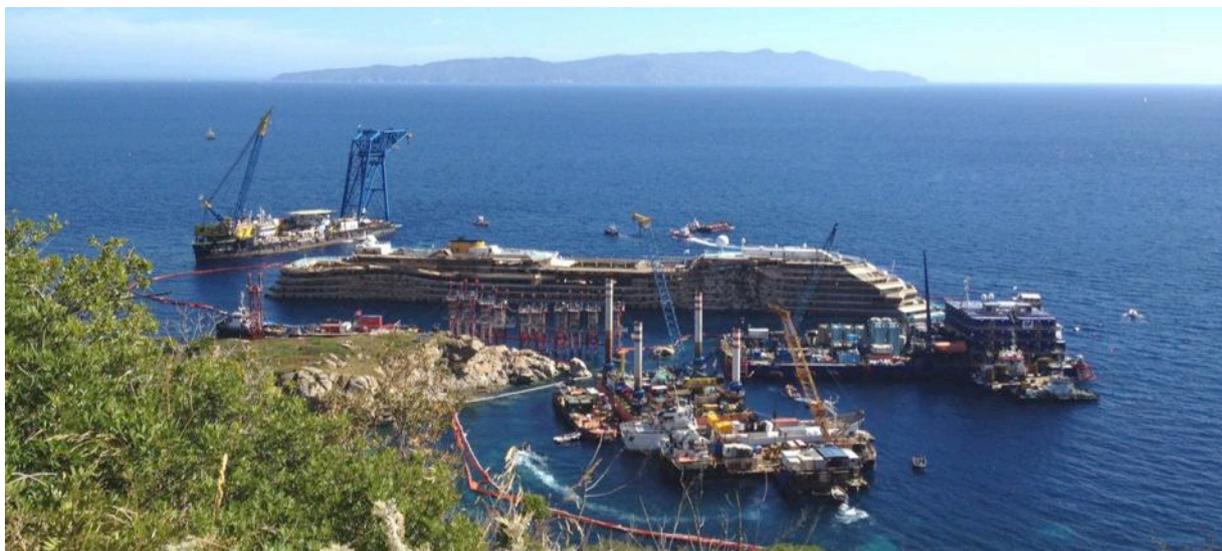
Figura 7. Postazione a terra per le attività di avvistamento cetacei (N 42° 21' 53.0" E 010° 55' 00.5")

Per effettuare il monitoraggio quando lo stato del mare non consente l'uscita della barca è stata opportunamente individuata una postazione fissa (Figura 7), situata a una altitudine di 74m slm.

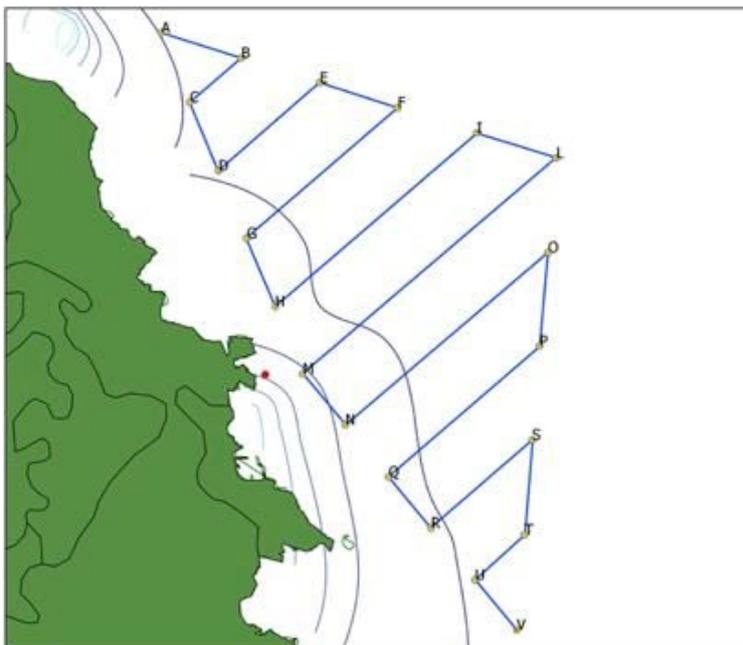
Figura 8. Transetti lineari seguiti durante le attività di avvistamento cetacei.

In caso del monitoraggio da barca, le rotte seguite includono: la EZ, le stazioni acustiche da campionare e, nell'ambito del raggio dei 2500m dalla nave, il transetto lineare riportato in Figura 8.

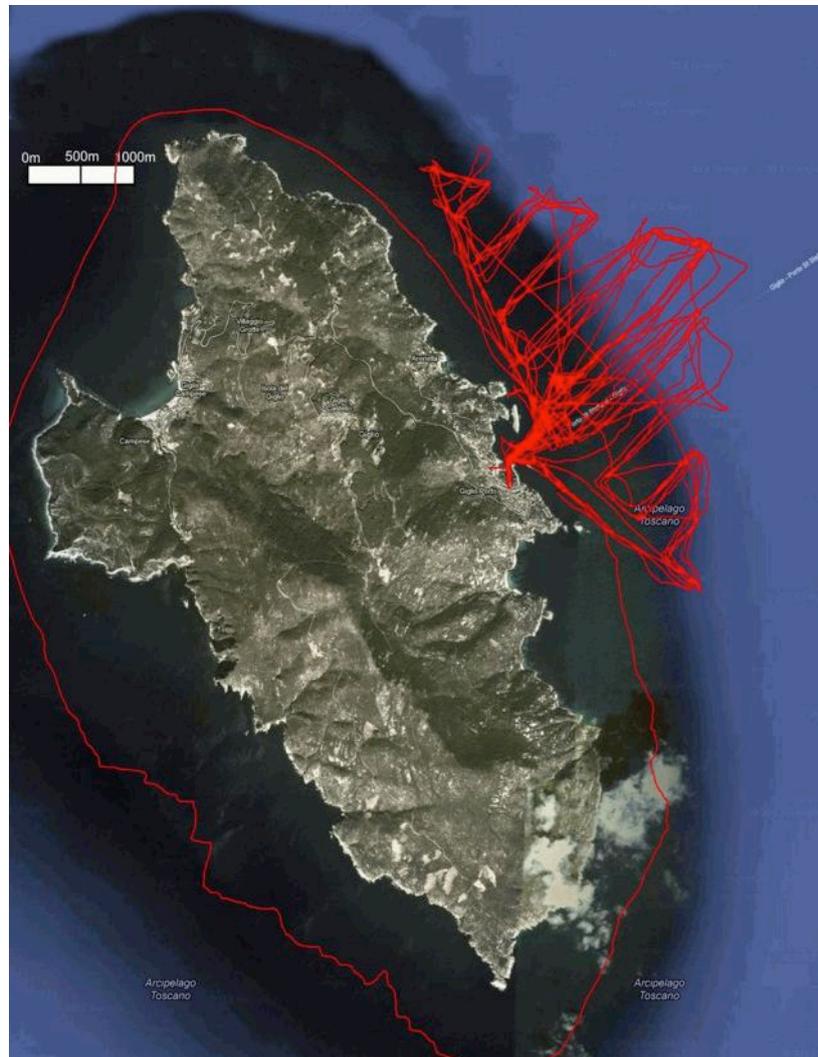
Figura 9. Rotte seguite durante il monitoraggio visivo in barca (24.05.2014 – 30.05.2014).
