Rimozione Costa Concordia Relazione Settimanale	Rev.0	Pag. 1/42
---	--	--------------	-----------

Redatta da: Costa Crociere	Luogo: Isola del Giglio	Data: 05/07/2014
Destinatari: Osservatorio di monitoraggio		
Titolo: Rapporto settimanale per Osservatorio di monitoraggio

Attività svolte – Isola del Giglio, 28 giugno – 04 luglio 2014

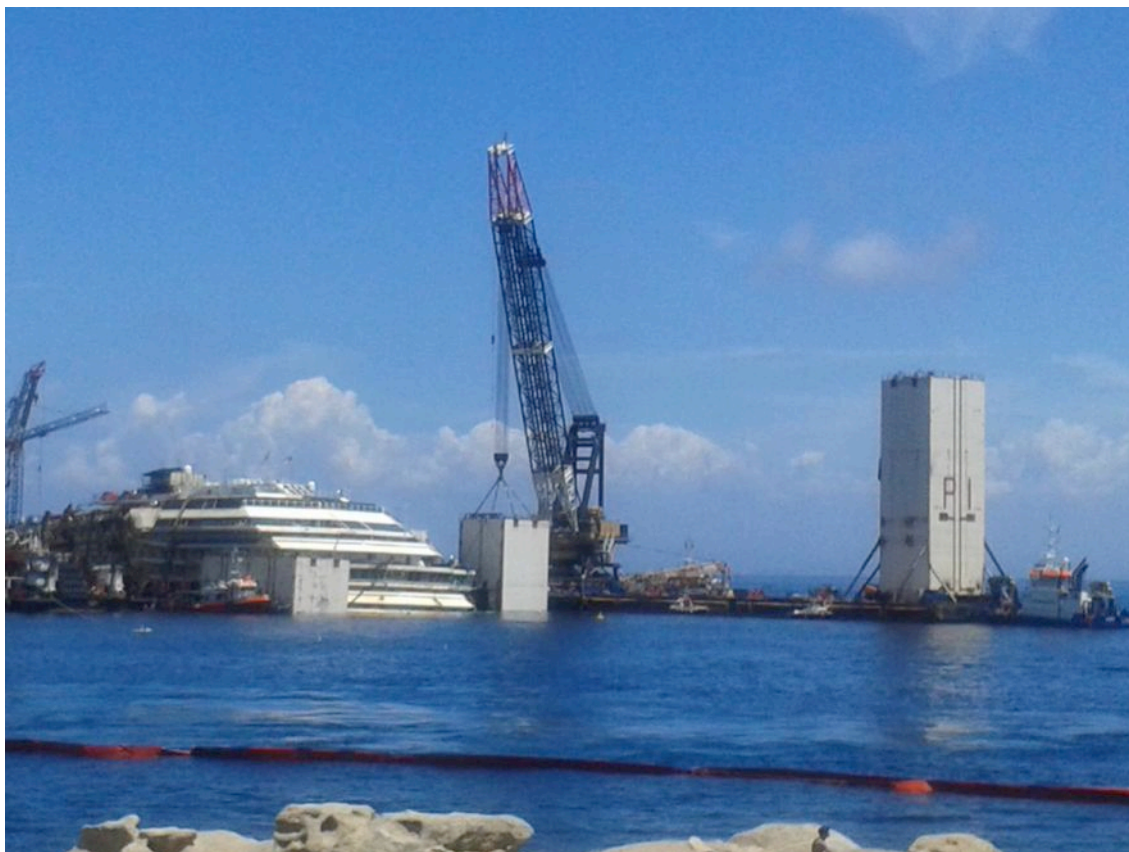
ALLEGATO 4

Sopra: installazione cassone P2 Sotto: installazione cassone P1

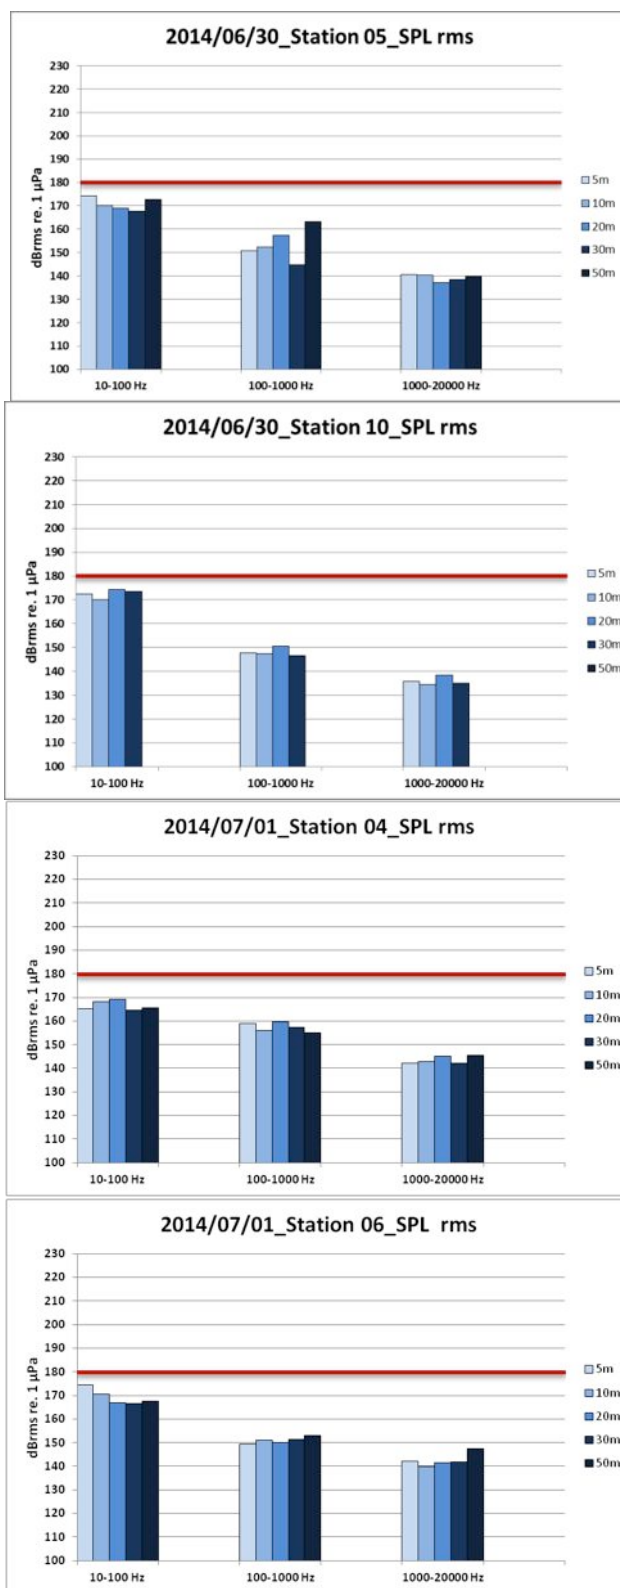
Figura 5. Rms sound level: andamento dei valori alle varie profondità per le diverse bande di frequenza nelle stazioni campionate durante la settimana (per la zona di esclusione di 1000m dalla nave, la barra rossa rappresenta il valore soglia per i danni fisici ai cetacei).

Per quanto riguarda i valori di rms (**Root Mean Square** sound level), utili a caratterizzare lo scenario acustico in presenza di suoni impulsivi quasi-periodici, i valori riscontrati presso le stazioni campionate durante la settimana (Tabella 1) sono riportati in Figura 5. E' possibile osservare come i valori siano entro i 180 dB (soglia per i danni fisici qualora vengano rilevati cetacei nella EZ, ovvero entro il raggio di 1000m dalla nave) e entro/oltre i 160 dB (soglia per effetti comportamentali qualora vengano rilevati cetacei nella EZ, ovvero entro il raggio di 1000m dalla nave) in tutte le bande di frequenza.

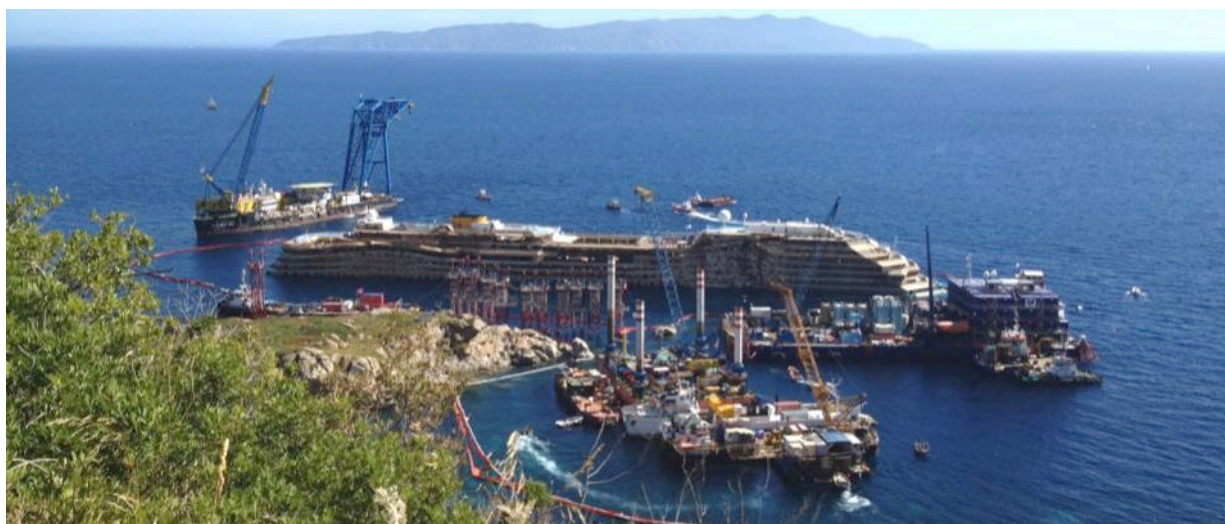
Figura 7. Postazione a terra per le attività di avvistamento cetacei (N 42° 21' 53.0" E 010° 55' 00.5")

Per effettuare il monitoraggio quando lo stato del mare non consente l'uscita della barca è stata opportunamente individuata una postazione fissa (Figura 7), situata a una altitudine di 74m slm.
