Rimozione Costa Concordia Relazione Settimanale	Rev.0	Pag. 1/38
---	--	--------------	-----------

Redatta da: Costa Crociere	Luogo: Isola del Giglio	Data: 17/05/2014
Destinatari: Osservatorio di monitoraggio		
Titolo: Rapporto settimanale per Osservatorio di monitoraggio

Attività svolte – Isola del Giglio, 10-16 maggio

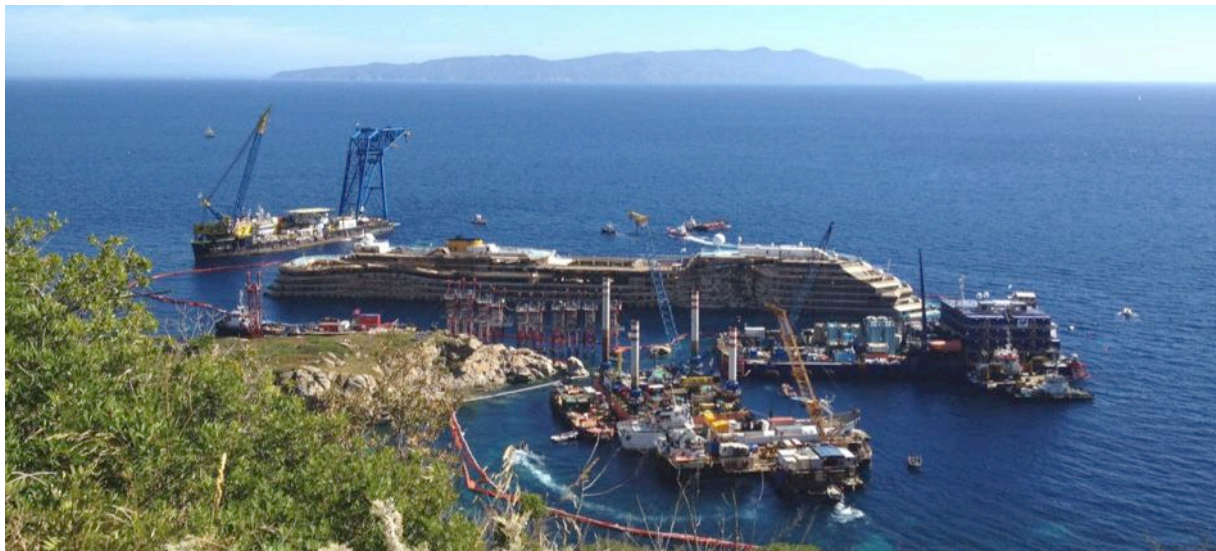
Per effettuare il monitoraggio quando lo stato del mare non consente l'uscita della barca è stata opportunamente individuata una postazione fissa (Figura 7), situata a una altitudine di 74m slm.

Figura 7. Postazione a terra per le attività di avvistamento cetacei (N 42° 21' 53.0" E 010° 55' 00.5")

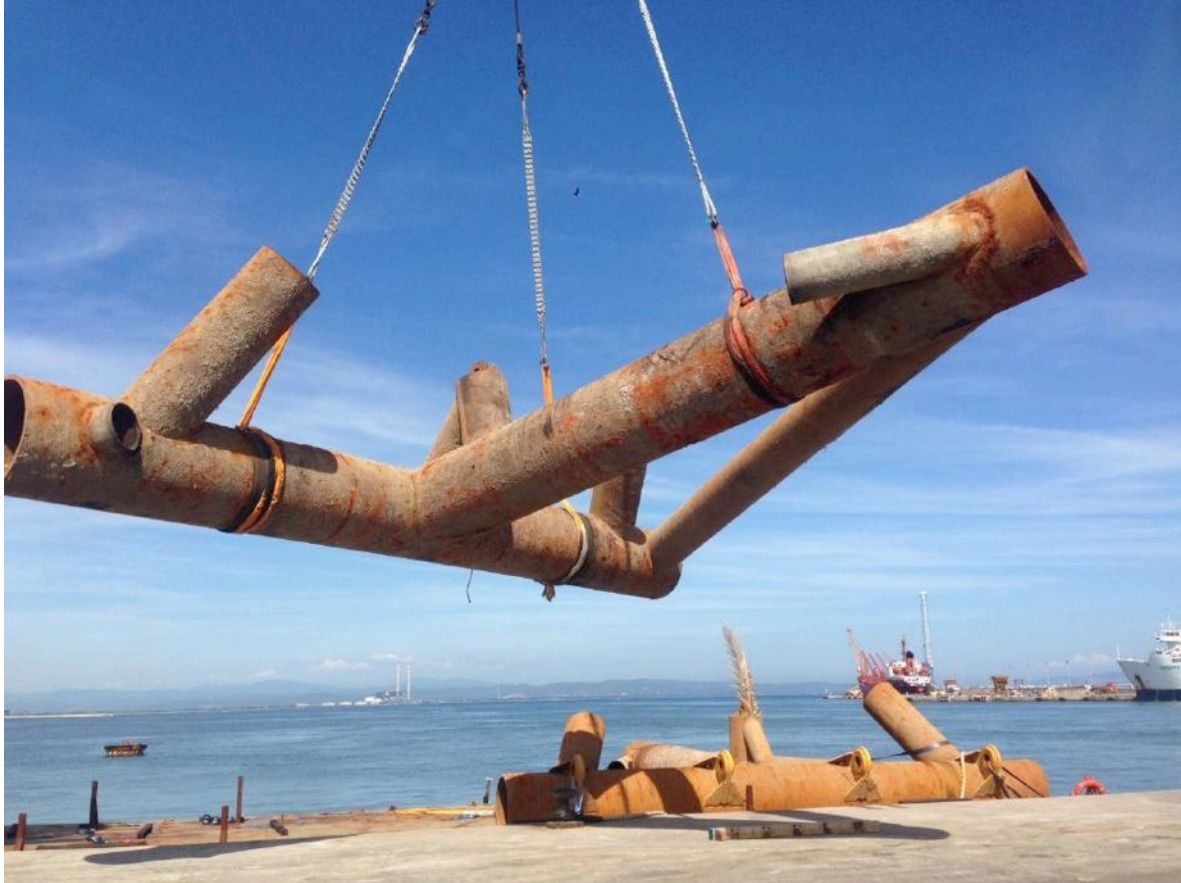
Tubolari rimossi dalla piattaforma 2 e trasferiti a Piombino

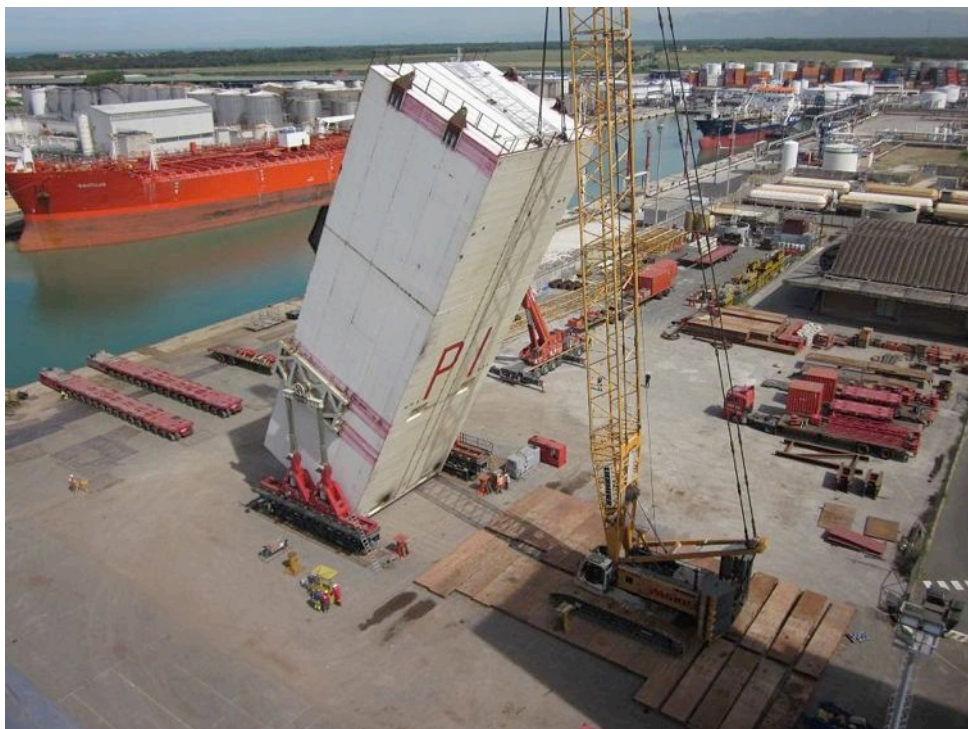
Rotazione del cassone P1 in posizione verticale nel cantiere di Livorno
