Rimozione Costa Concordia Relazione Settimanale	Rev.0	Pag. 1/46
---	--	--------------	------------------

Redatta da: Costa Crociere	Luogo: Isola del Giglio	Data: 21/06/2014
Destinatari: Osservatorio di monitoraggio		
Titolo: Rapporto settimanale per Osservatorio di monitoraggio

Attività svolte – Isola del Giglio, 14-20 giugno

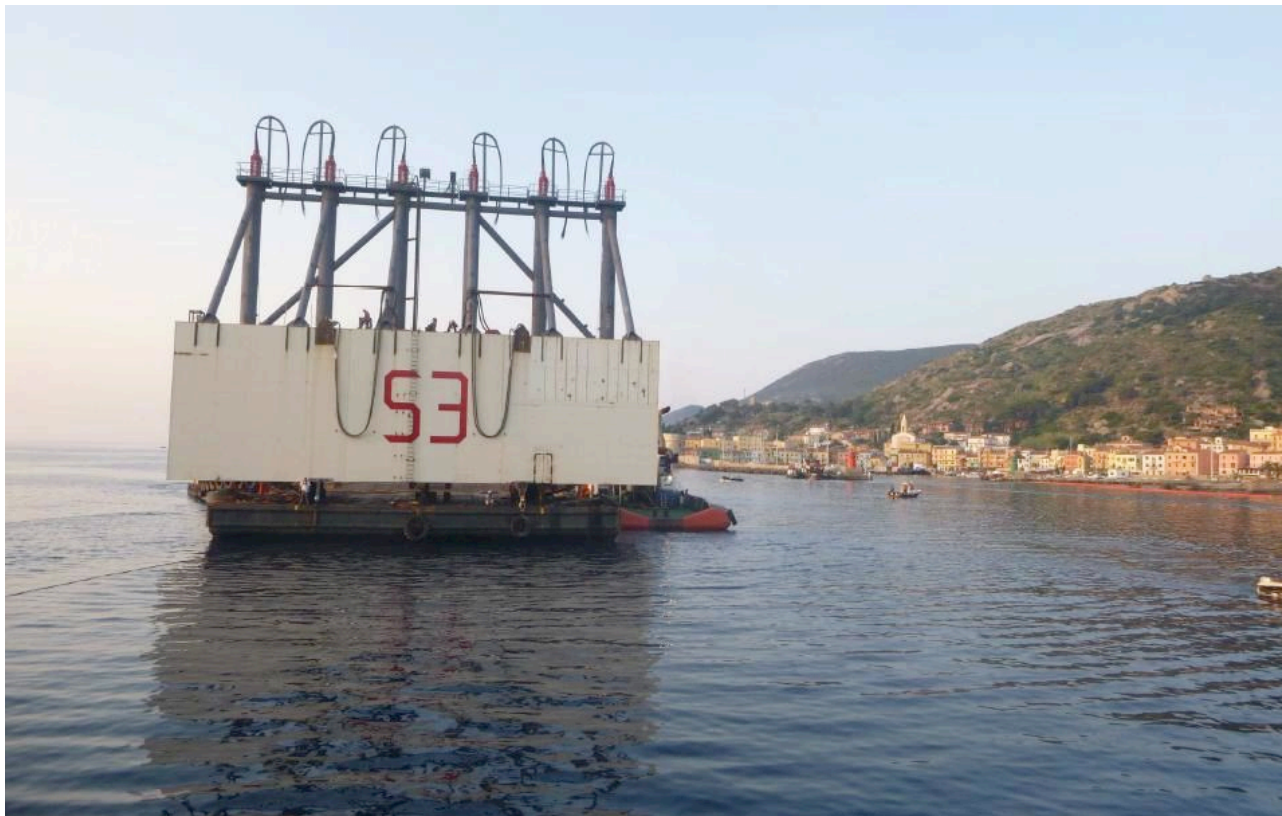
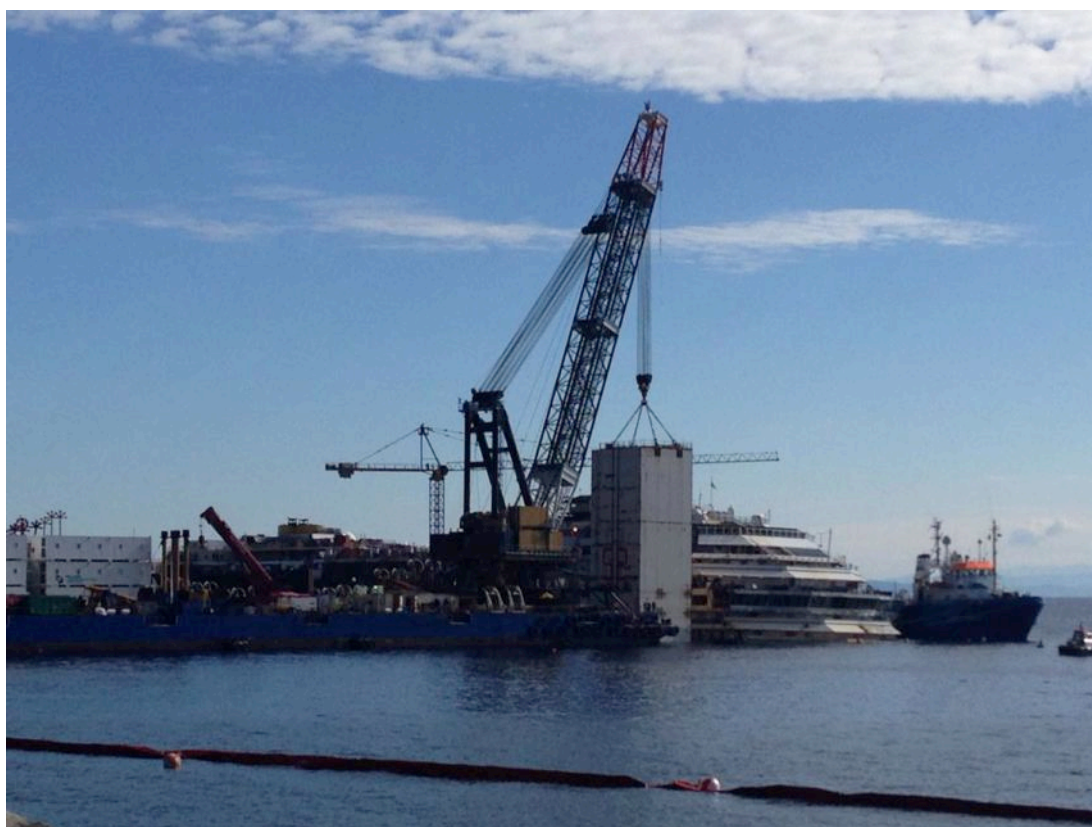
ALLEGATO 4

Sopra: cassone S3 sul pontone Micourier 1 arriva in area di lavoro

Sotto: installazione del cassone S2

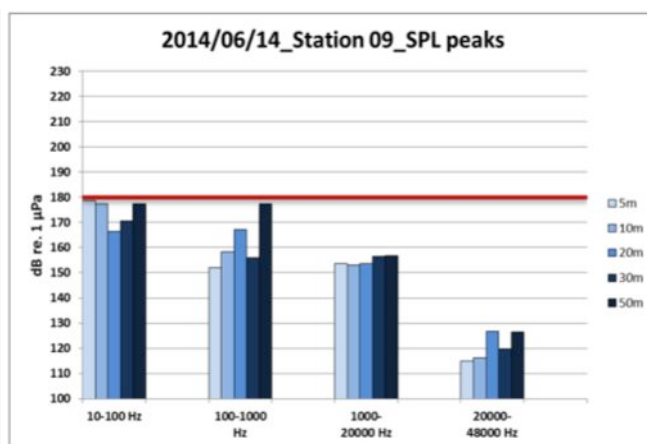
Figura 4. Peak sound level: andamento dei valori alle varie profondità per le diverse bande di frequenza nelle stazioni campionate durante la settimana (per la zona di esclusione di 1000m dalla nave, la barra rossa rappresenta il valore soglia per i danni fisici ai cetacei).

Per quanto riguarda i valori di picco (**Peak sound level**), utili alla rappresentazione del rumore provocato dal traffico delle imbarcazioni e dall'attività di cantiere, i valori riscontrati presso le stazioni campionate durante la settimana (Tabella 1) sono riportati in Figura 4. E' possibile osservare come i valori siano generalmente entro i 180 dB (soglia per i danni fisici qualora vengano rilevati cetacei nella EZ, ovvero entro il raggio di 1000m dalla nave) e oltre i 160 dB (soglia per effetti comportamentali qualora vengano rilevati cetacei nella EZ, ovvero entro il raggio di 1000m dalla nave) nella banda di frequenza più bassa (10-100 Hz). La propagazione dei rumori (e quindi la loro percezione) su queste frequenze avviene per lunghe distanze (range 10-25km).

I valori più elevati (oltre la soglia dei 180 dB) sono stati registrati nelle giornate in cui erano in corso le procedure di taglio delle barre (800mm; potenza della macchina da taglio: 125-180 bar) e nel corso delle attività dei rimorchiatori.

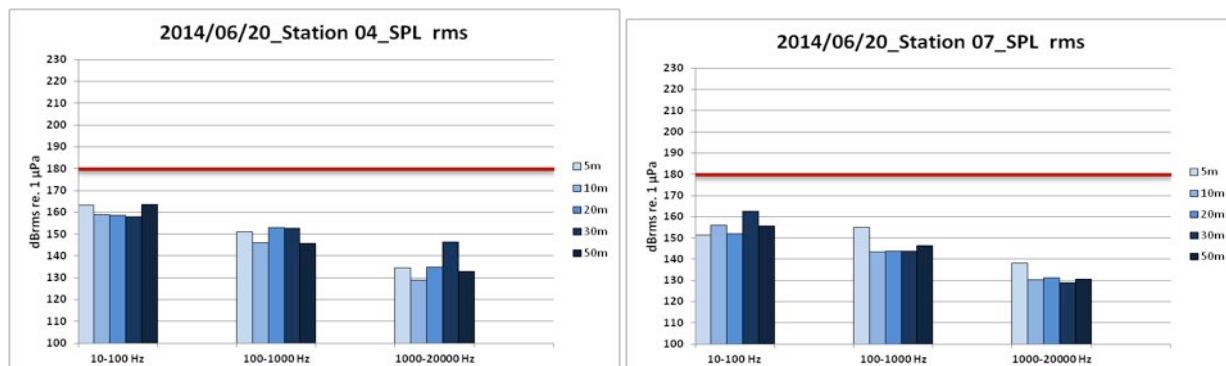
Figura 5. Rms sound level: andamento dei valori alle varie profondità per le diverse bande di frequenza nelle stazioni campionate durante la settimana (per la zona di esclusione di 1000m dalla nave, la barra rossa rappresenta il valore soglia per i danni fisici ai cetacei).

Per quanto riguarda i valori di rms (**Root Mean Square** sound level), utili a caratterizzare lo scenario acustico in presenza di suoni impulsivi quasi-periodici, i valori riscontrati presso le stazioni campionate durante la settimana (Tabella 1) sono riportati in Figura 5. E' possibile osservare come i valori siano generalmente entro i 180 dB (soglia per i danni fisici qualora vengano rilevati cetacei nella EZ, ovvero entro il raggio di 1000m dalla nave) e entro/oltre i 160 dB (soglia per effetti comportamentali qualora vengano rilevati cetacei nella EZ, ovvero entro il raggio di 1000m dalla nave) in tutte le bande di frequenza.

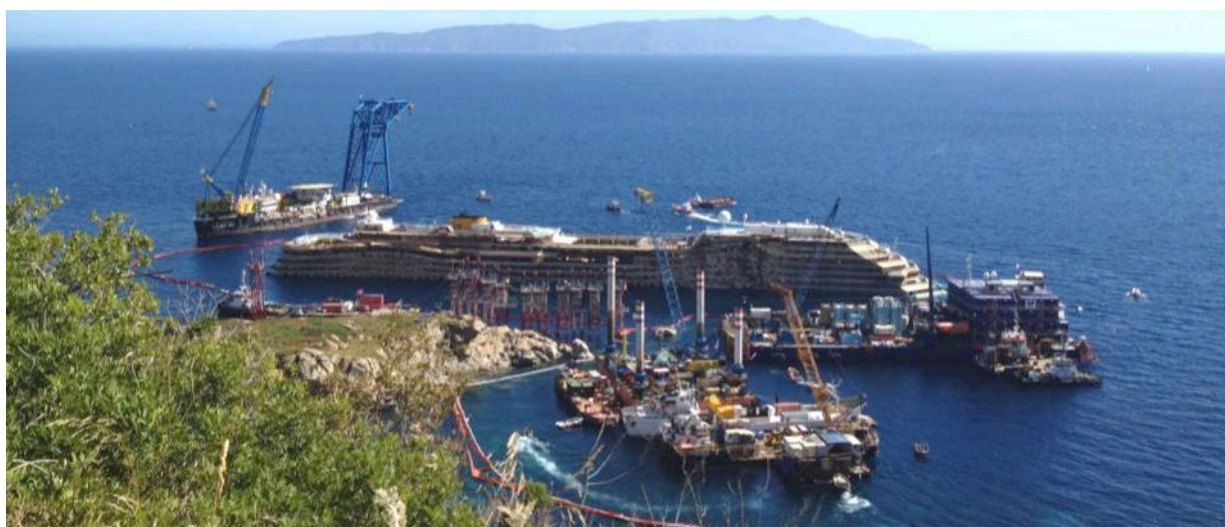
Figura 7. Postazione a terra per le attività di avvistamento cetacei (N 42° 21' 53.0" E 010° 55' 00.5")

Per effettuare il monitoraggio quando lo stato del mare non consente l'uscita della barca è stata opportunamente individuata una postazione fissa (Figura 7), situata a una altitudine di 74m slm.

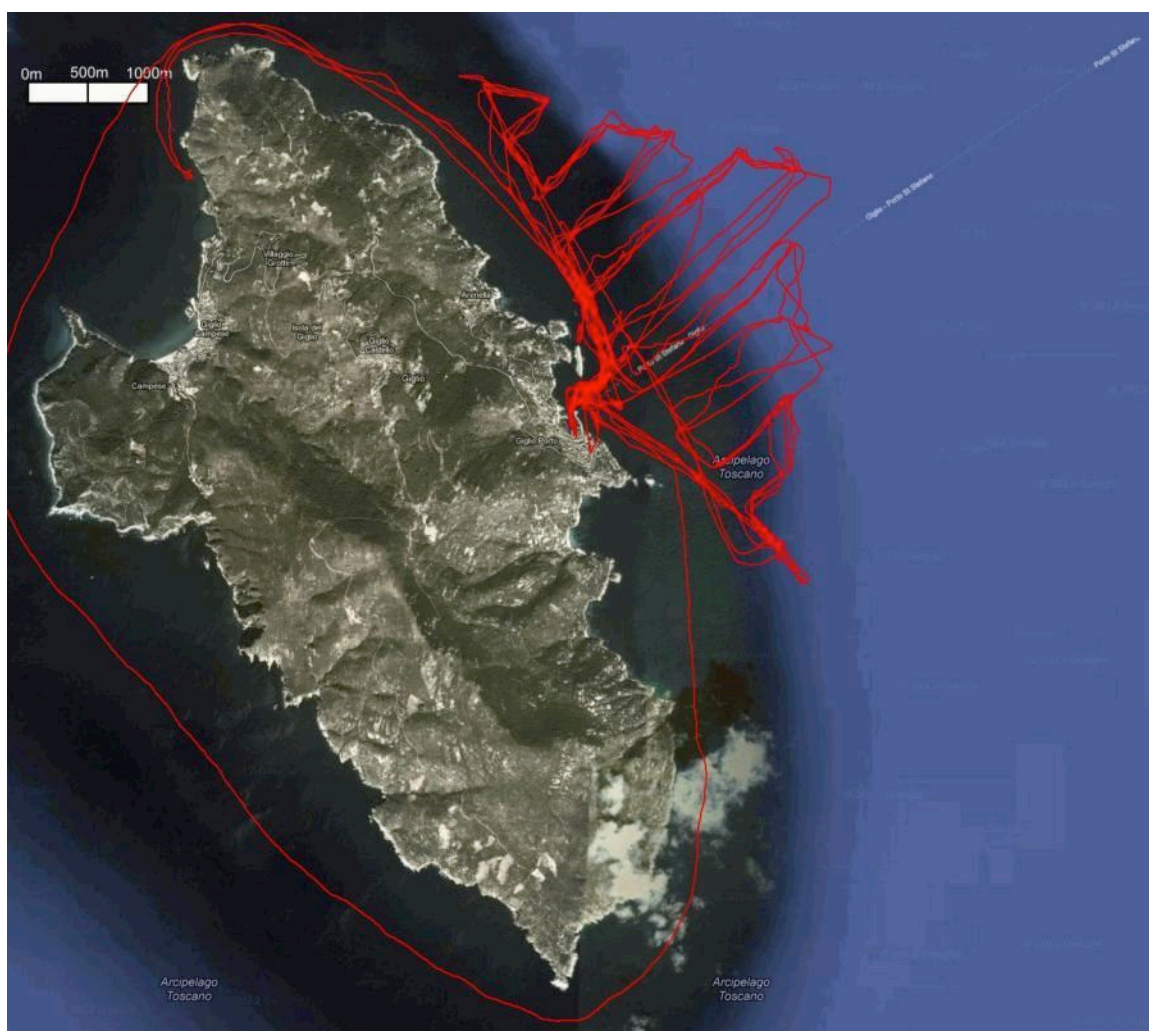
Figura 9. Rotte seguite durante il monitoraggio visivo in barca (14.06.2014 – 20.06.2014).

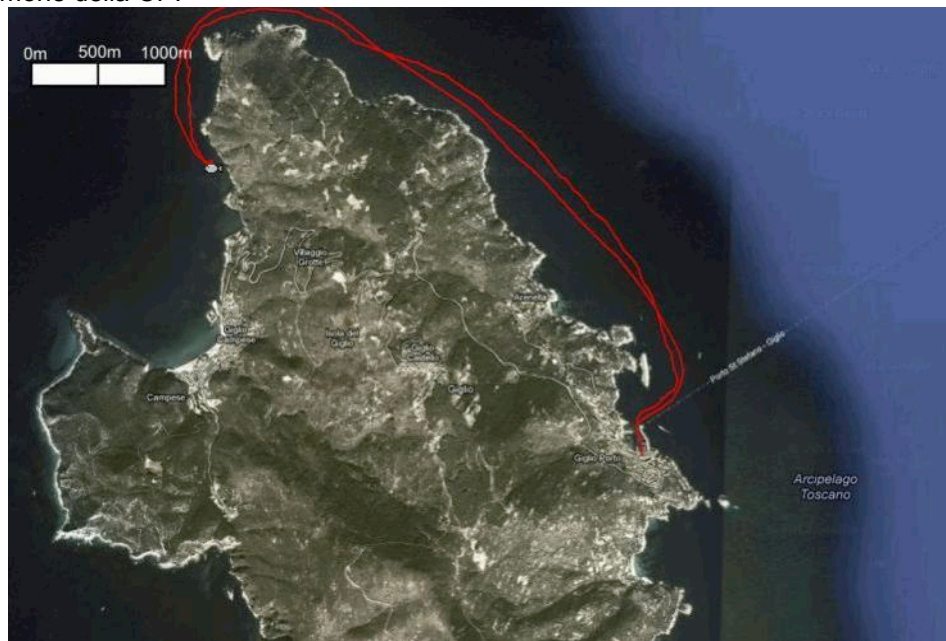
Figura 10. Rotta seguita per il rinvenimento e recupero della carcassa di squalo il giorno 18.06.2014.

La Dott.ssa Pace, insieme al collega Giancarlo Giacomini, alle 19:15 si imbarcavano sul mezzo 'K4' messo a disposizione dal cantiere della rimozione della Costa Concordia, e alle 19:30 raggiungevano il punto dove era stata rinvenuta la carcassa (vedi mappa di seguito riportata; Figura 10). Sul posto era presente, in attesa, il gommone della CP.

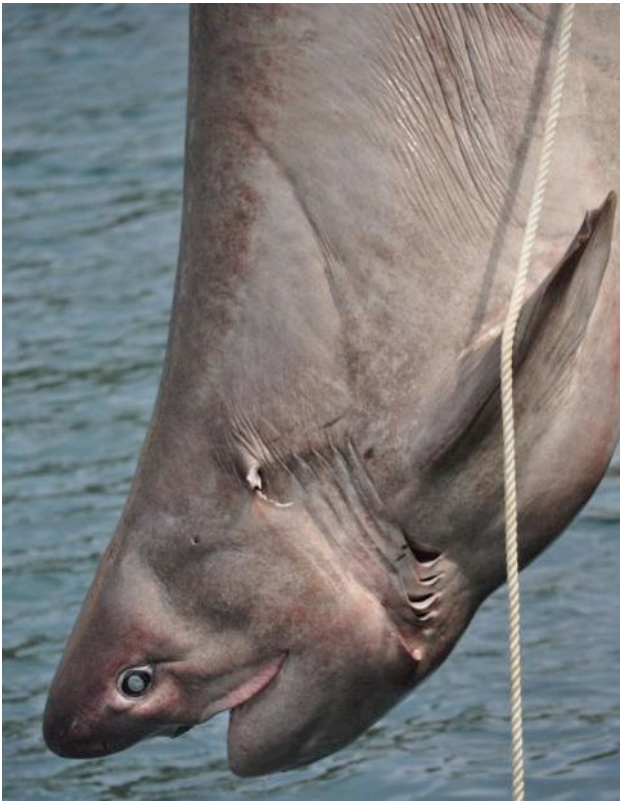
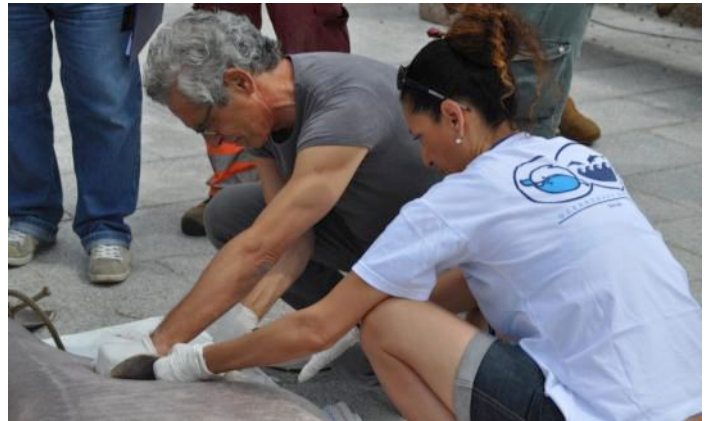
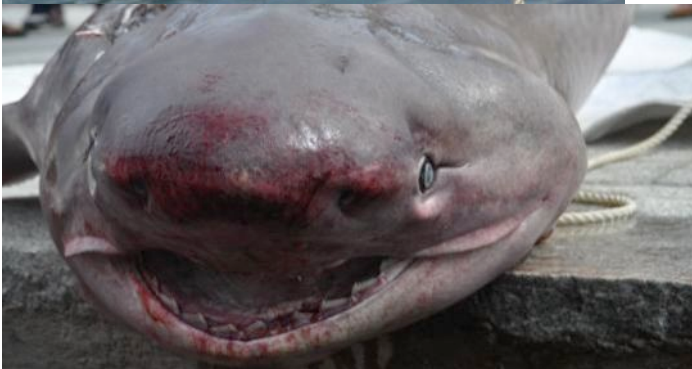
Figura 11. Recupero della carcassa di squalo capo piatto e necropsia (19.06.2014).

Successivamente, la Dott.ssa Pace, il Dott. Belluscio e il Prof. Ardizzone hanno effettuato la necropsia dell'animale, appartenente alla specie *Hexancus griseus* (squalo capopiatto o 'pesce vacca'). L'esemplare, di sesso femminile, era lungo 372 cm e sembrava in buona salute. Erano presenti segni di reti sul corpo e, nella zona branchiale sinistra, una ferita. All'interno dello stomaco è stata rinvenuta solo una matassa di filo di nylon (lenza).

Dopo aver effettuato tutti i rilievi biometrici e dopo aver prelevato alcuni denti, parte delle gonadi e del muscolo, e una vertebra sono state avviate le procedure di smaltimento della carcassa.
