Rimozione Costa Concordia Relazione Settimanale	Rev.0	Pag. 1/43
---	--	--------------	-----------

Redatta da: Costa Crociere	Luogo: Isola del Giglio	Data: 24/05/2014
Destinatari: Osservatorio di monitoraggio		
Titolo: Rapporto settimanale per Osservatorio di monitoraggio

Attività svolte – Isola del Giglio, 17-23 maggio

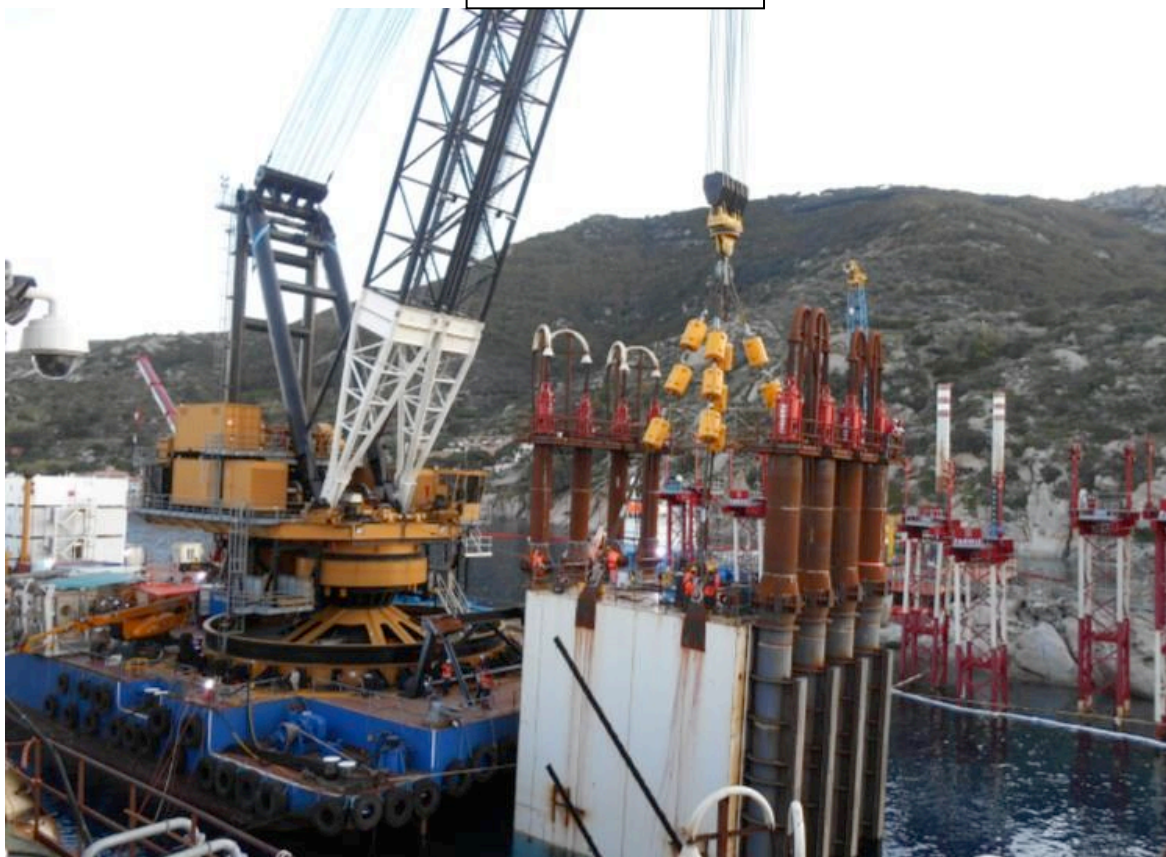
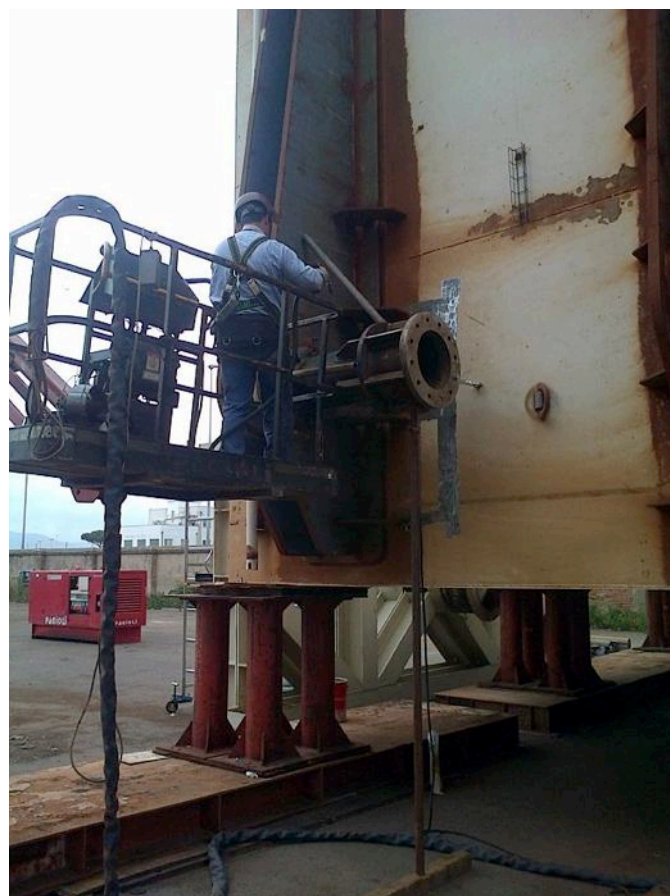
ALLEGATO 4

Sopra: Installazione del Cassone S9

Sotto: installazione pin sul cassone S1

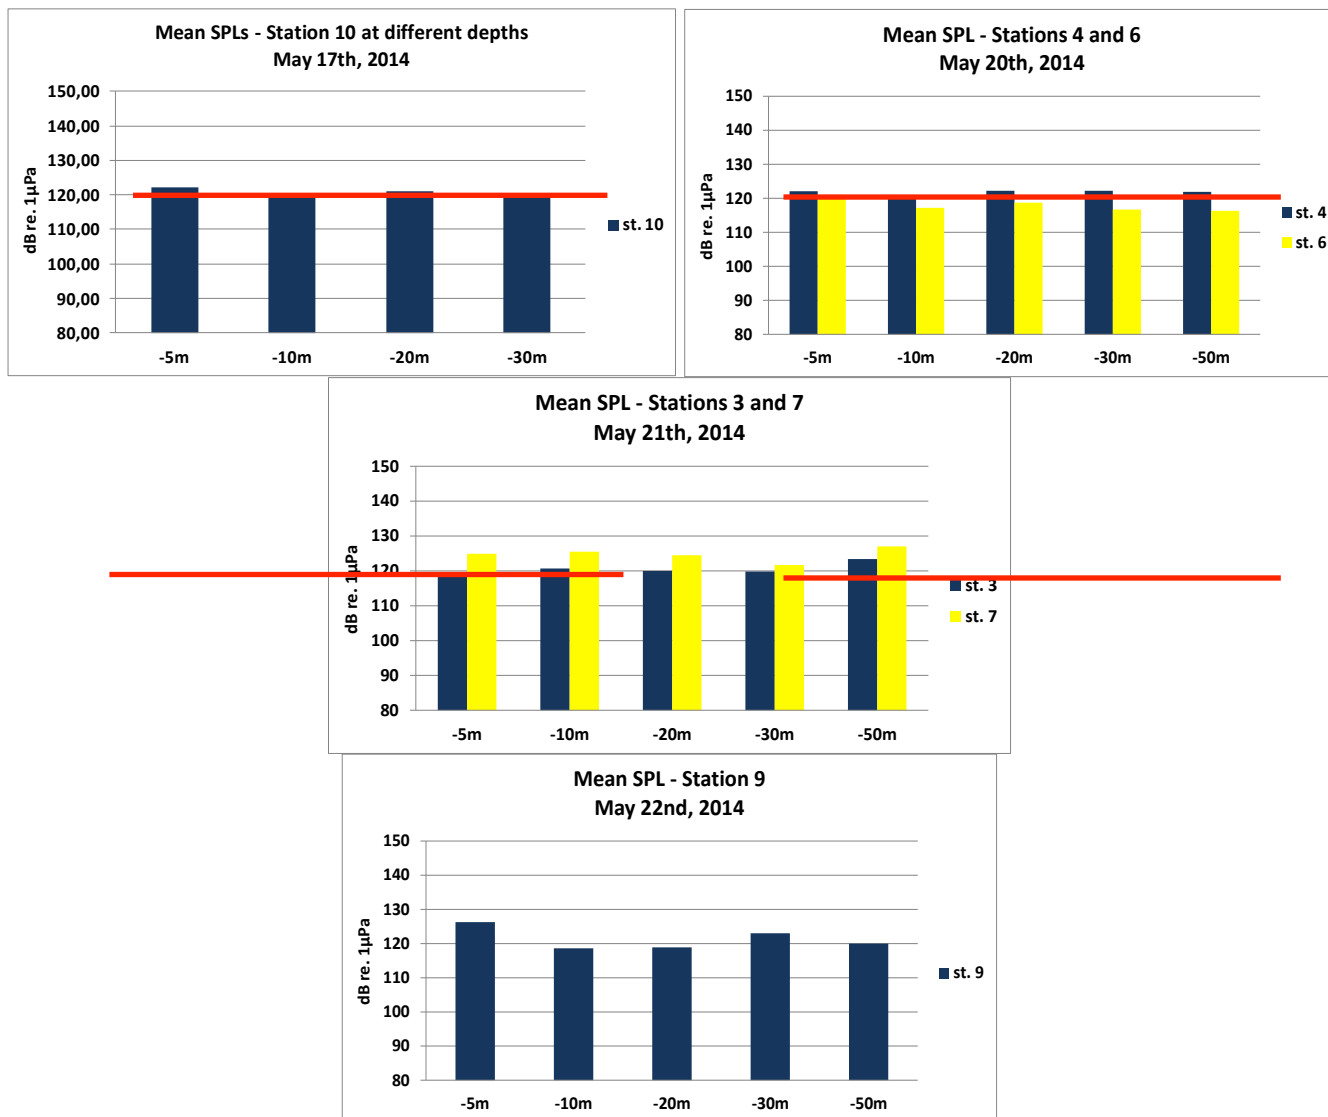
Figura 3. Mean Sound Level: andamento dei valori registrati alle diverse profondità (per la zona di esclusione di 1000m dalla nave, la barra rossa rappresenta il valore soglia).

Per quanto riguarda il **Mean sound level**, utile alla rappresentazione del rumore di fondo, i valori riscontrati presso le stazioni campionate durante la settimana (Tabella 1) sono riportati in Figura 3. E' possibile osservare come, in alcuni casi, i valori siano **al di sopra della soglia di 120 dB** nell'ambito della EZ di 1000m dalla nave, principalmente a causa delle operazioni dei mezzi navali, mentre il giorno 17 maggio, durante il taglio delle piattaforme, i valori siano **entro o poco al di sopra della soglia di 120 dB**, probabilmente grazie al fatto che la macchina da taglio ha operato essenzialmente tra 110 e 120 bar di pressione.

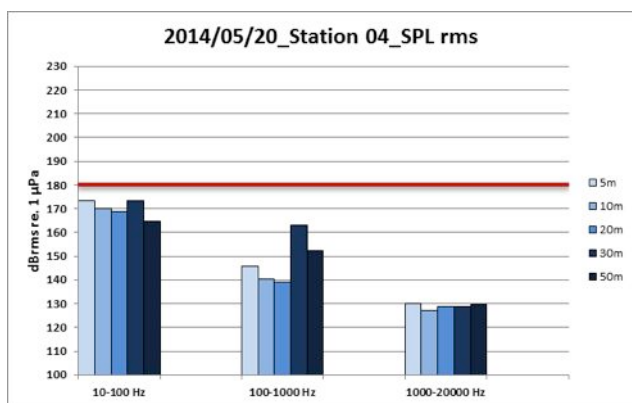
Figura 5. Rms sound level: andamento dei valori alle varie profondità per le diverse bande di frequenza nelle stazioni campionate il 12 e il 16 maggio 2014 alle diverse profondità (per la zona di esclusione di 1000m dalla nave, la barra rossa rappresenta il valore soglia per i danni fisici ai cetacei).

Per quanto riguarda i valori di rms (**Root Mean Square** sound level), utili a caratterizzare lo scenario acustico in presenza di suoni impulsivi quasi-periodici, i valori riscontrati presso le due stazioni campionate durante la settimana (Tabella 1) sono riportati in Figura 5. E' possibile osservare come i valori siano generalmente entro i 180 dB (soglia per i danni fisici qualora vengano rilevati cetacei nella EZ, ovvero entro il raggio di 1000m dalla nave) e entro/oltre i 160 dB (soglia per effetti comportamentali qualora vengano rilevati cetacei nella EZ, ovvero entro il raggio di 1000m dalla nave) in tutte le bande di frequenza.

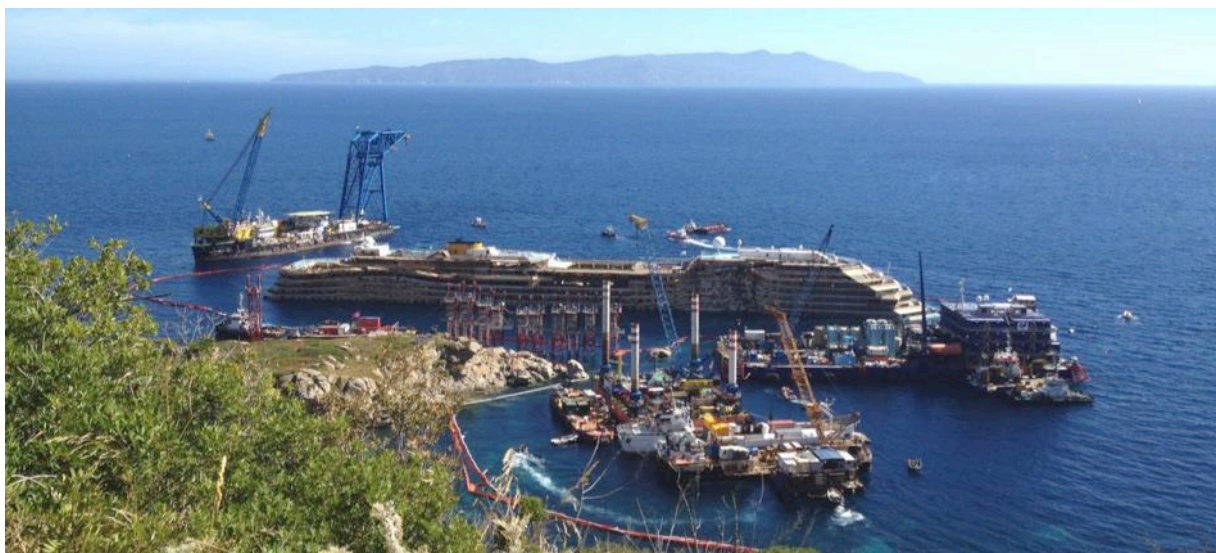
Figura 7. Postazione a terra per le attività di avvistamento cetacei (N 42° 21' 53.0" E 010° 55' 00.5")

Per effettuare il monitoraggio quando lo stato del mare non consente l'uscita della barca è stata opportunamente individuata una postazione fissa (Figura 7), situata a una altitudine di 74m slm.

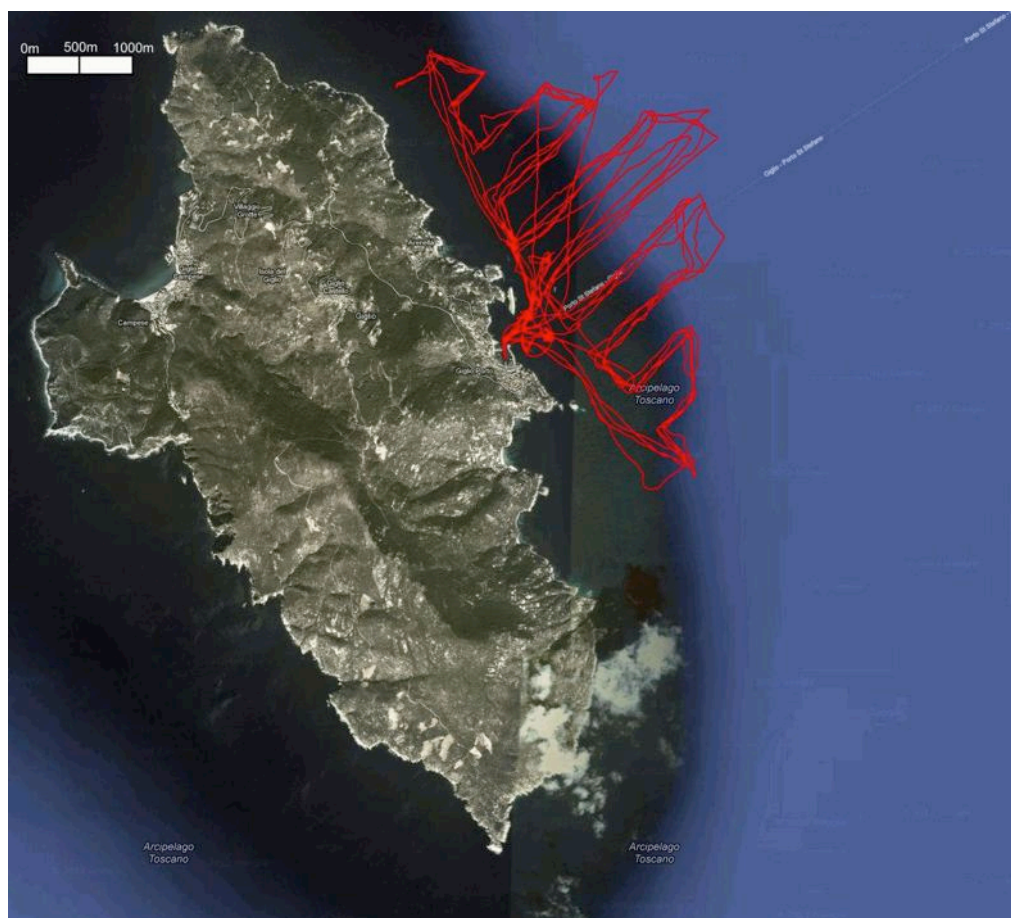
Figura 9. Rotte seguite durante il monitoraggio visivo in barca (17.05.2014 – 23.05.2014).
