Rimozione Costa Concordia Relazione Settimanale	Rev.0	Pag. 1/41
---	--	--------------	------------------

Redatta da: Costa Crociere	Luogo: Isola del Giglio	Data: 28/06/2014
Destinatari: Osservatorio di monitoraggio		
Titolo: Rapporto settimanale per Osservatorio di monitoraggio

Attività svolte – Isola del Giglio, 21-27 giugno

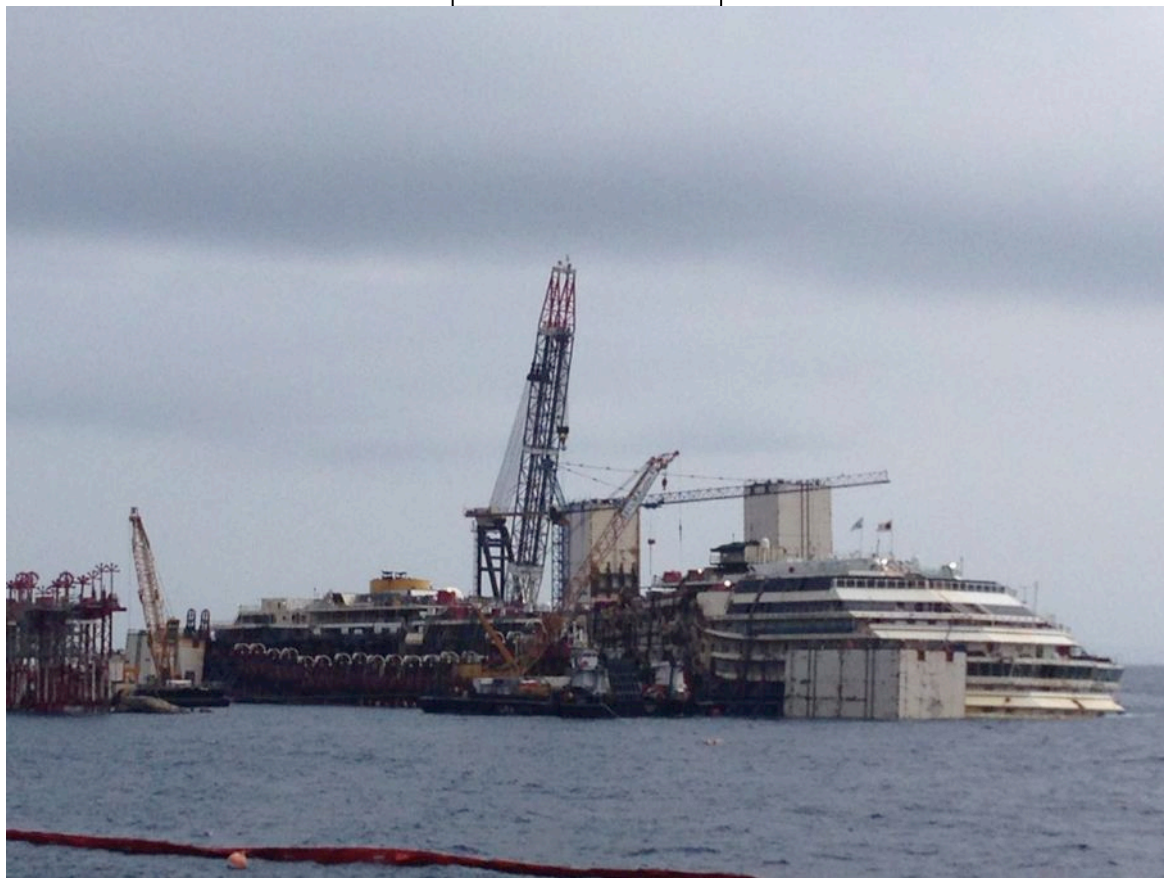
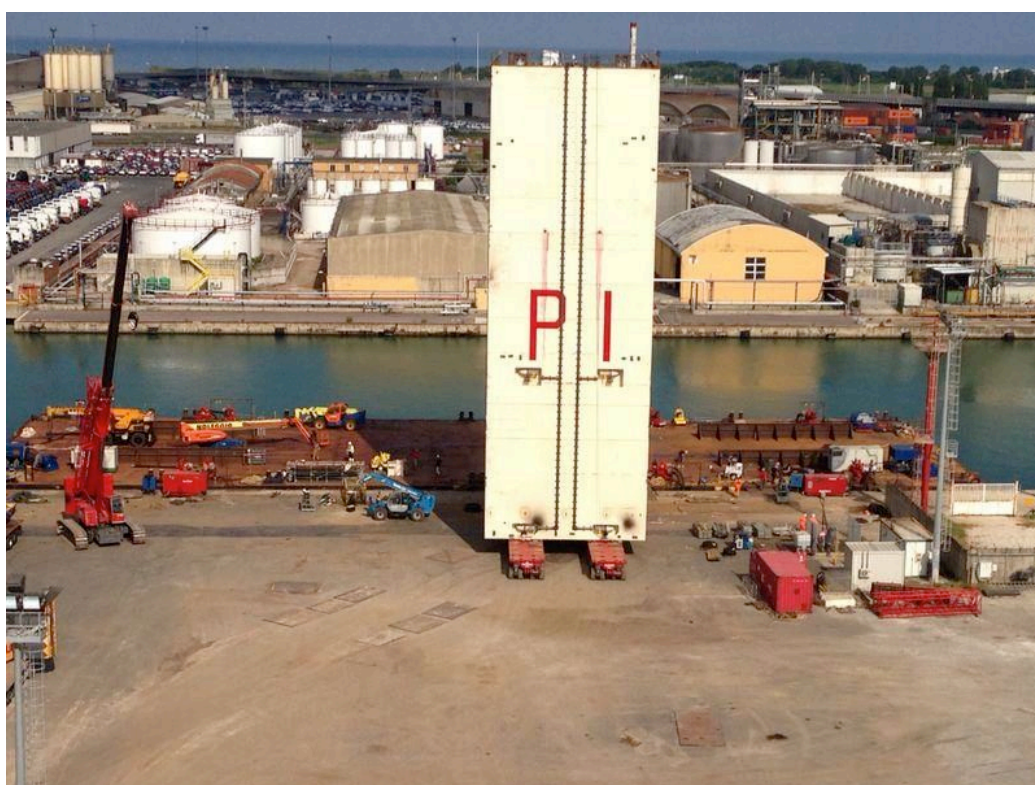
ALLEGATO 4

Sopra: installazione del cassone P14 Sotto: trasferimento del cassone P1 sul pontone Micourier 1

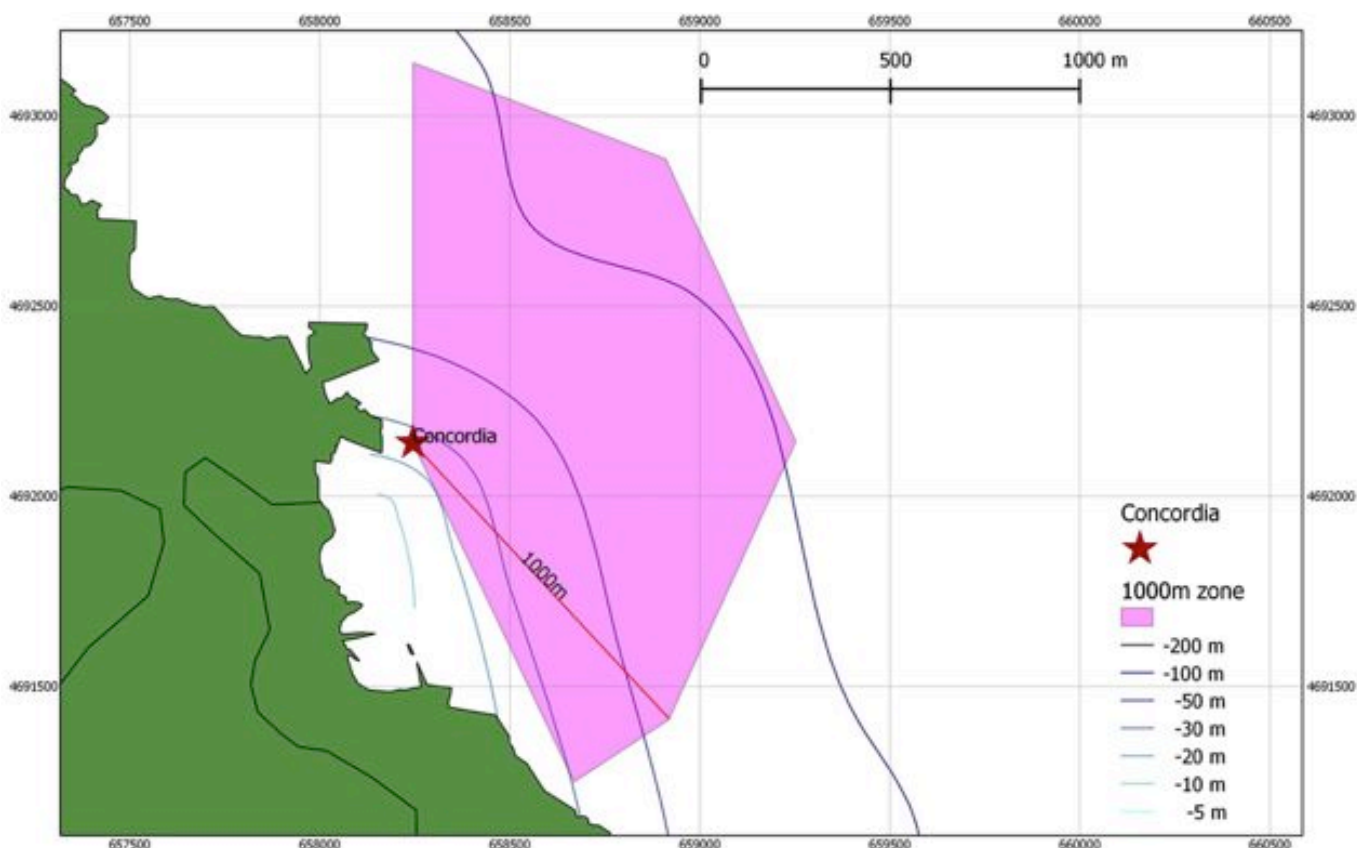
A seguito delle registrazioni delle attrezzature man mano utilizzate dal cantiere in questi mesi (*vibratory hammer*, fresa, *impact hammer*, trivella, etc) e della tipologia di rumore prodotto (impulsivo, non impulsivo, periodico, non periodico, etc), è stata definita e applicata una **zona di esclusione (o area di sicurezza)** per i **cetacei a 1000m di raggio intorno alla nave Concordia** (Fig. 1), al fine di:

Figura 1. Zona di esclusione (area di sicurezza) per i cetacei

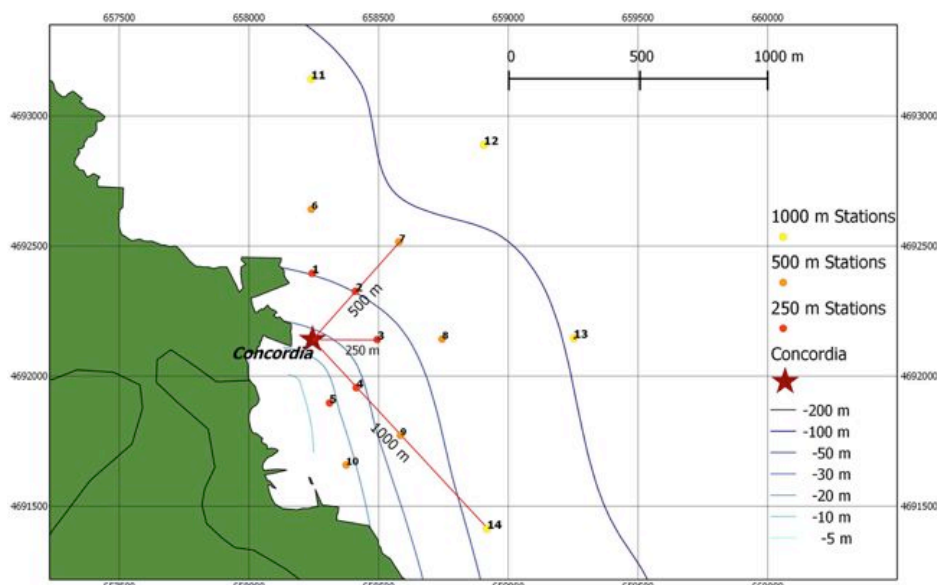
Sono state identificate 14 stazioni di rilevamento acustico (ascolto e/o registrazione tramite idrofono Colmar GP0280 SN103 calibrato quotidianamente) poste a nel raggio di 250m, 500m e 1000m dalla nave (Fig. 2).

Figura 2. Stazioni acustiche a 250m, 500m e 1000m dalla nave.

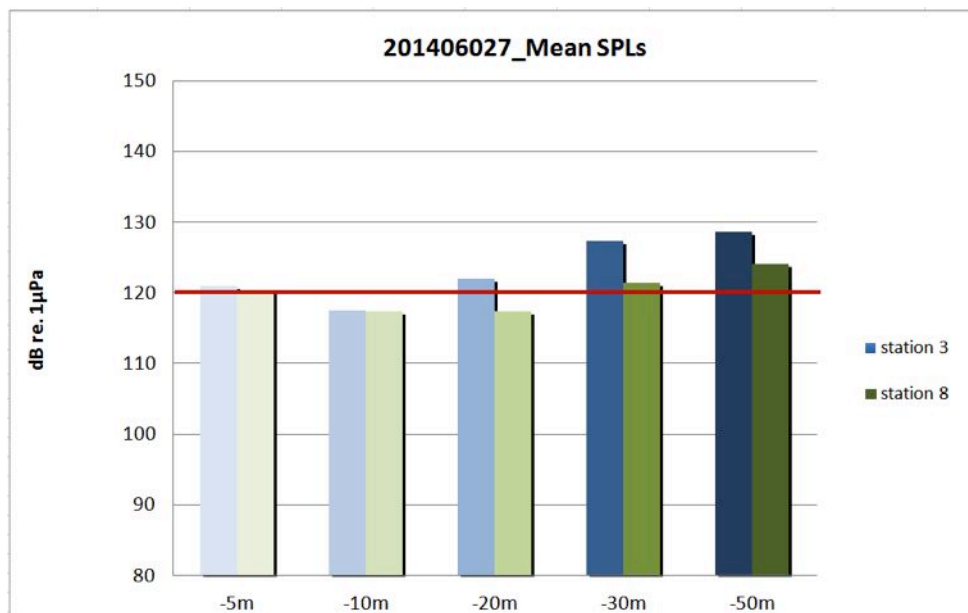
Per quanto riguarda il **Mean sound level**, utile alla rappresentazione del rumore di fondo, i valori riscontrati presso le stazioni campionate durante la settimana (Tabella 1) sono riportati in Figura 3. E' possibile osservare come, in alcuni casi, i valori siano **al di sopra della soglia di 120 dB** nell'ambito della EZ di 1000m dalla nave, principalmente a causa delle **intense attività dei mezzi navali nell'area del relitto. I valori più elevati sono stati raggiunti nel corso delle operazioni dei rimorchiatori e al passaggio dei traghetti.**

Figura 3. Mean Sound Level: andamento dei valori registrati alle diverse profondità durante la settimana (per la zona di esclusione di 1000m dalla nave, la barra rossa rappresenta il valore soglia).

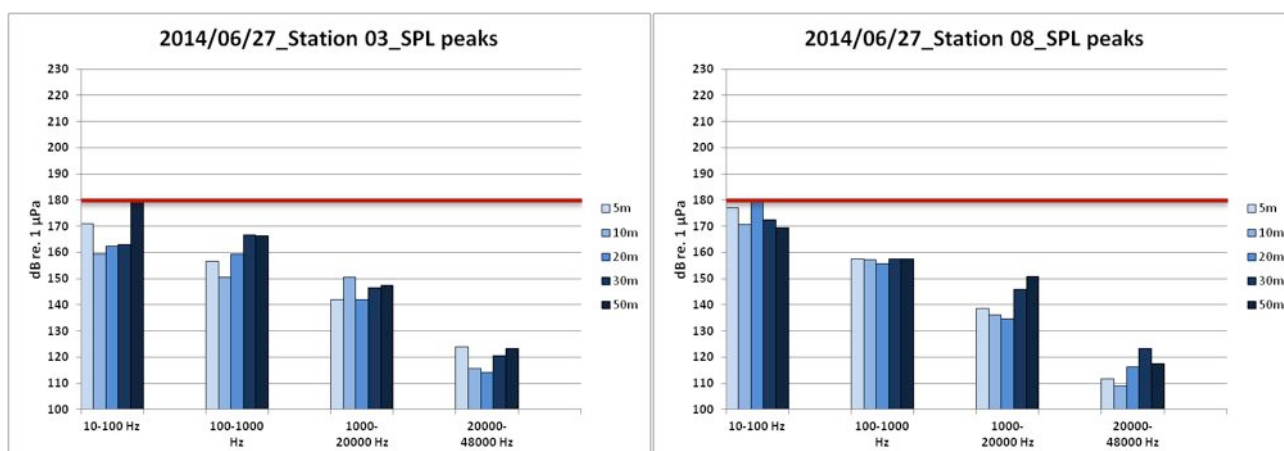
Per quanto riguarda i valori di picco (**Peak sound level**), utili alla rappresentazione del rumore provocato dal traffico delle imbarcazioni e dall'attività di cantiere, i valori riscontrati presso le stazioni campionate durante la settimana (Tabella 1) sono riportati in Figura 4. E' possibile osservare come i valori siano entro i 180 dB (soglia per i danni fisici qualora vengano rilevati cetacei nella EZ, ovvero entro il raggio di 1000m dalla nave) e oltre i 160 dB (soglia per effetti comportamentali qualora vengano rilevati cetacei nella EZ, ovvero entro il raggio di 1000m dalla nave) nella banda di frequenza più bassa (10-100 Hz). La propagazione dei rumori (e quindi la loro percezione) su queste frequenze avviene per lunghe distanze (range 10-25km).

Figura 4. Peak sound level: andamento dei valori alle varie profondità per le diverse bande di frequenza nelle stazioni campionate durante la settimana (per la zona di esclusione di 1000m dalla nave, la barra rossa rappresenta il valore soglia per i danni fisici ai cetacei).

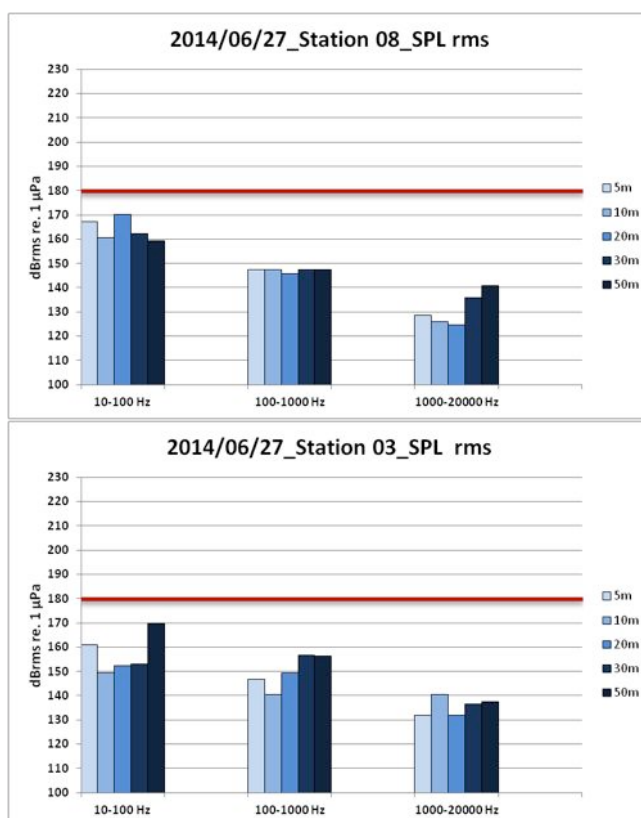
Per quanto riguarda i valori di rms (**Root Mean Square** sound level), utili a caratterizzare lo scenario acustico in presenza di suoni impulsivi quasi-periodici, i valori riscontrati presso le stazioni campionate durante la settimana (Tabella 1) sono riportati in Figura 5. E' possibile osservare come i valori siano entro i 180 dB (soglia per i danni fisici qualora vengano rilevati cetacei nella EZ, ovvero entro il raggio di 1000m dalla nave) e entro/oltre i 160 dB (soglia per effetti comportamentali qualora vengano rilevati cetacei nella EZ, ovvero entro il raggio di 1000m dalla nave) in tutte le bande di frequenza.

Figura 5. Rms sound level: andamento dei valori alle varie profondità per le diverse bande di frequenza nelle stazioni campionate durante la settimana (per la zona di esclusione di 1000m dalla nave, la barra rossa rappresenta il valore soglia per i danni fisici ai cetacei).

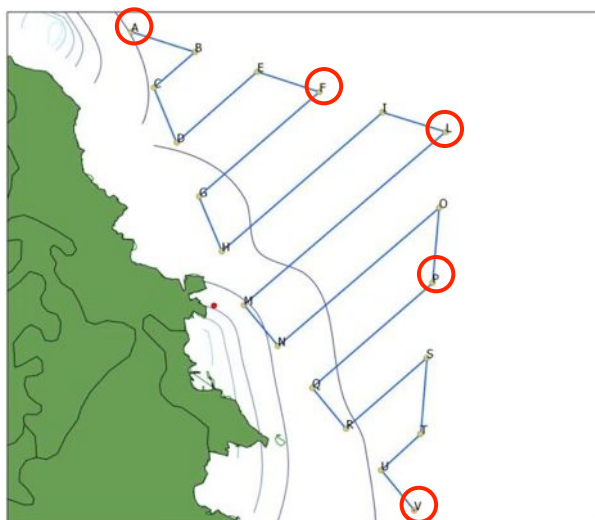
Il metodo di acquisizione dei dati acustici prevede che durante il transetto del monitoraggio visivo a Nord (A-B-C-D-E-F-G-H-I-L), siano effettuate 2 tappe di ascolto/registrazione presso i punti A, F e/o L e durante il transetto a Sud (L-M-N-O-P-Q-R-S-T-U-V) presso i punti V e P (vedi figura 6); tuttavia, a seconda delle condizioni meteo-marine, questo schema generale può subire variazioni.

L'idrofono è posizionato a 2 profondità, ovvero a 5 e a 30 metri, gain 20, e ciascuna registrazione ha la durata di 5 minuti.

Figura 6. Punti di rilevazione acustica lungo il transetto del monitoraggio visivo.

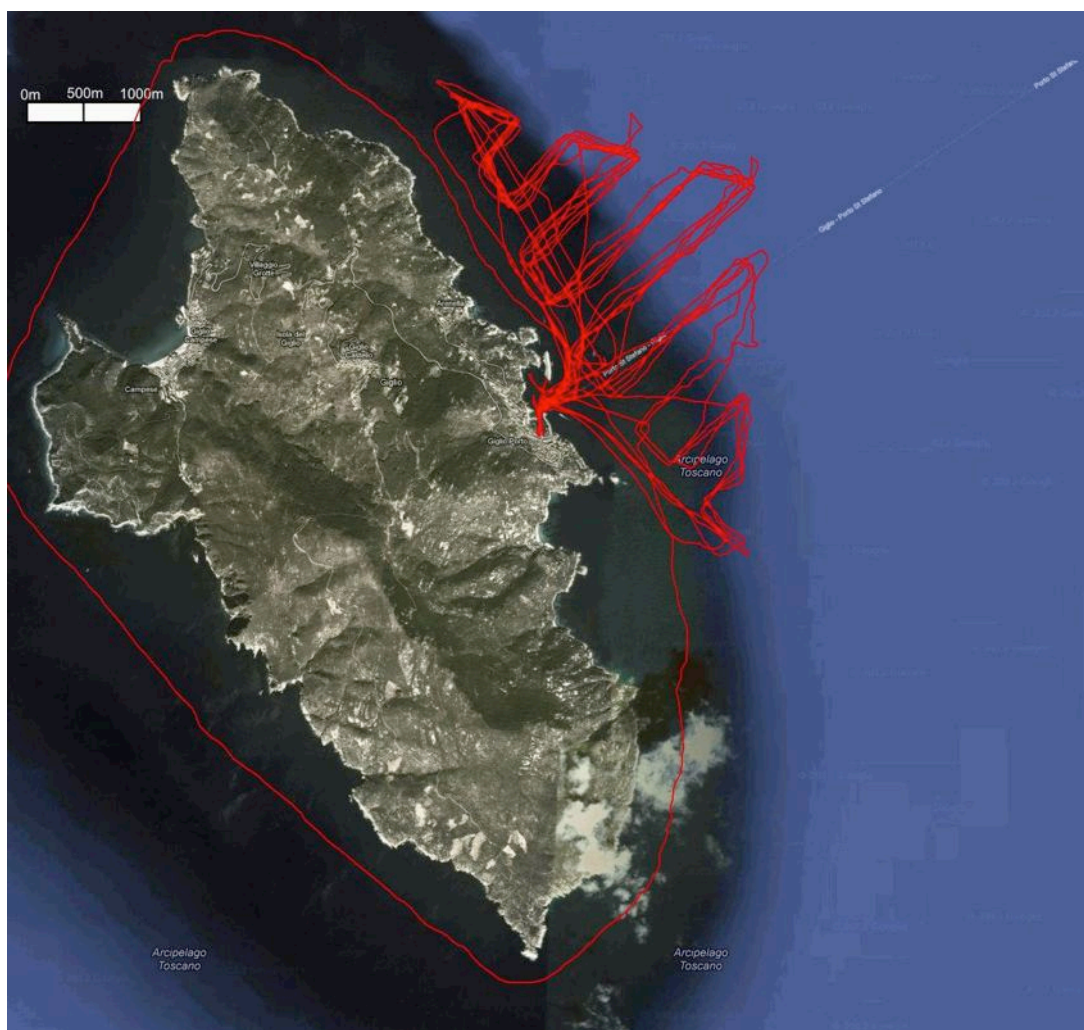
Figura 9. Rotte seguite durante il monitoraggio visivo in barca (21.06.2014 – 27.06.2014).
