Redatta da: Costa Crociere	Luogo: Isola del Giglio	Data: 27/10/2012
Destinatari: Osservatorio di monitoraggio		
Titolo: Rapporto settimanale per Osservatorio di monitoraggio

Attività svolte – Isola del Giglio, 20 – 26 ottobre

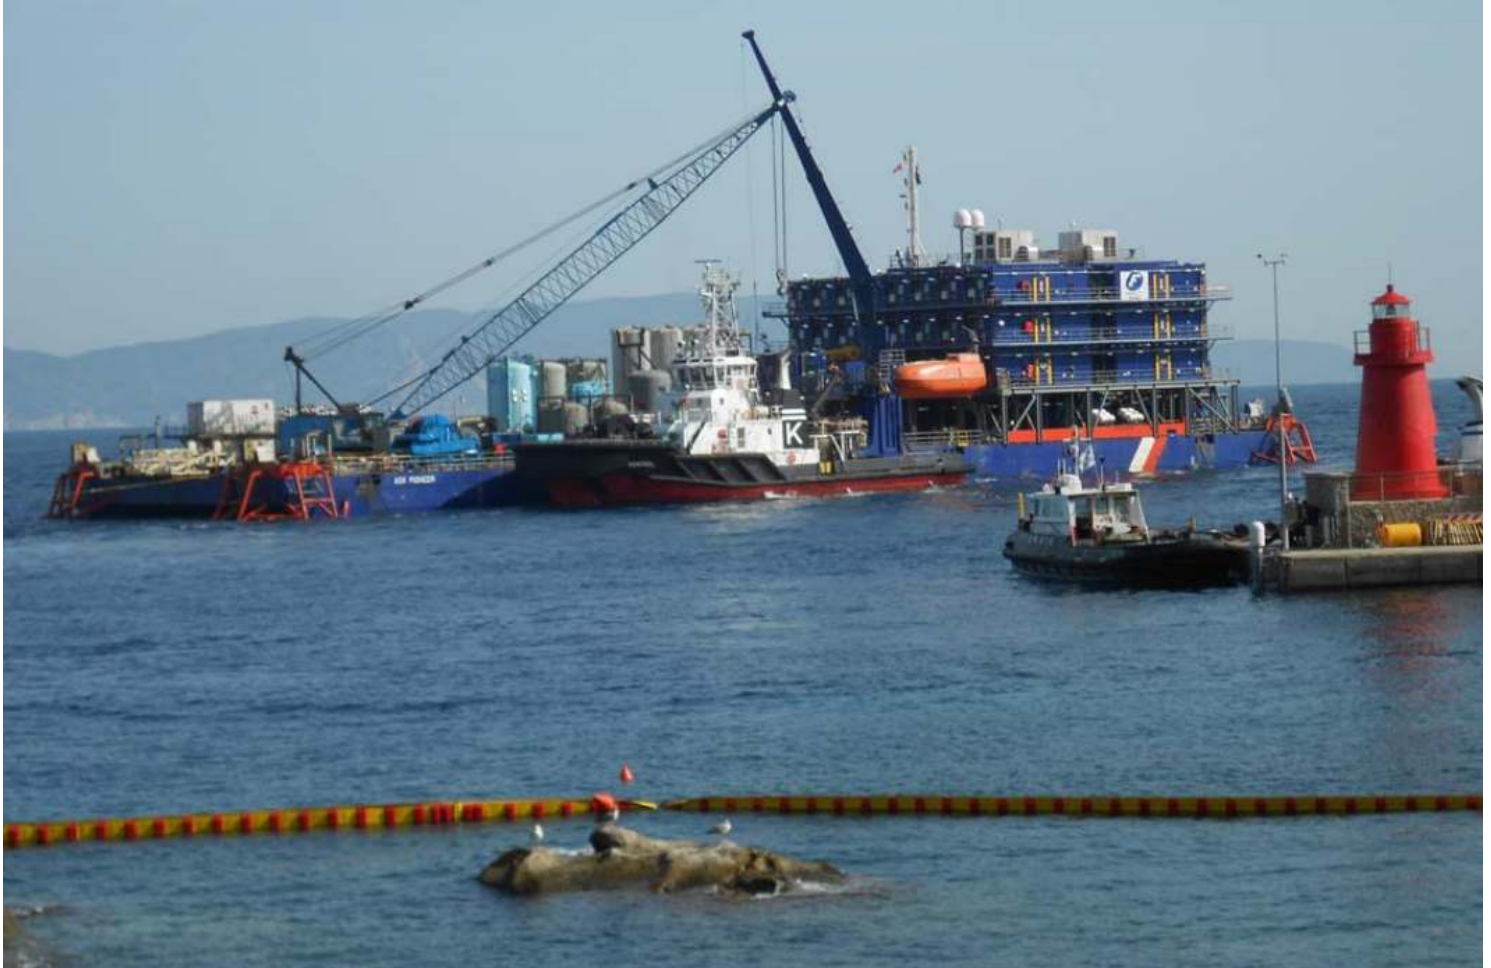
Sopra: Arrivo Pioneer in area di lavoro rimorchiato da rimorchiatore Kestrel

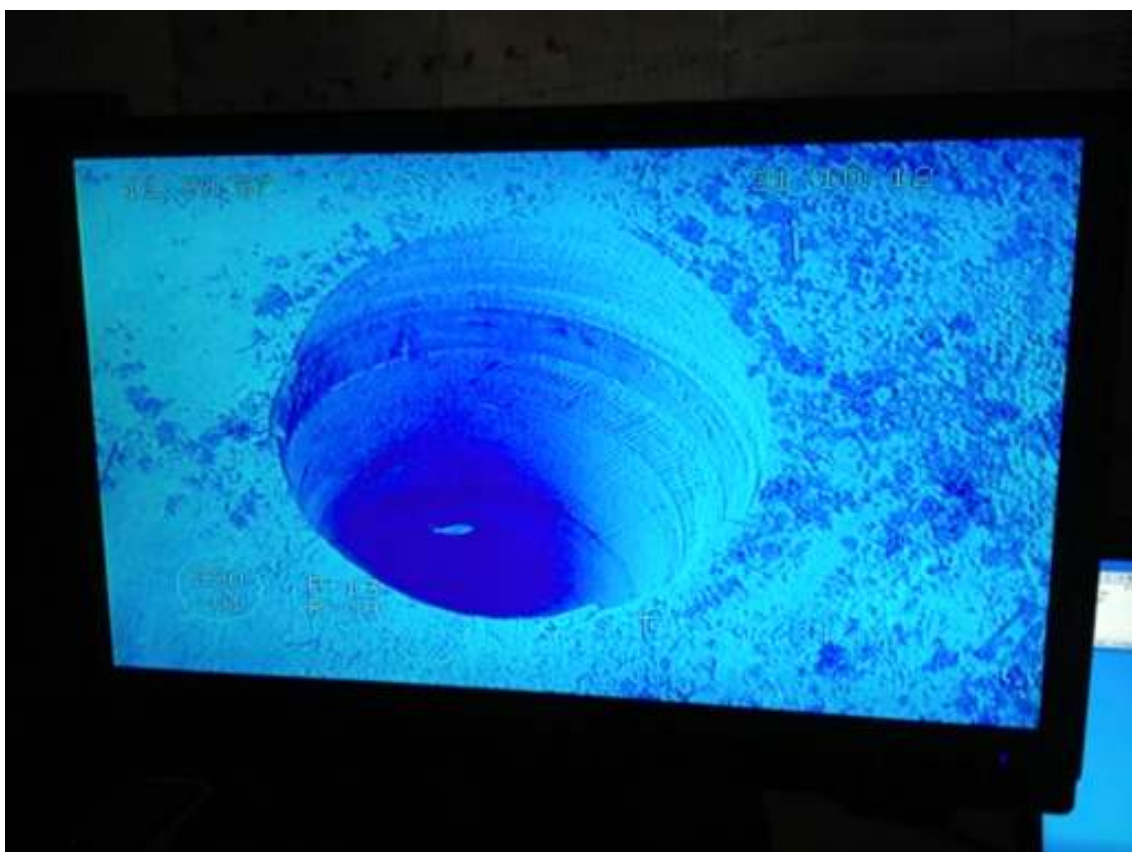
Sopra: completamento trivellazione foro per palo DH26

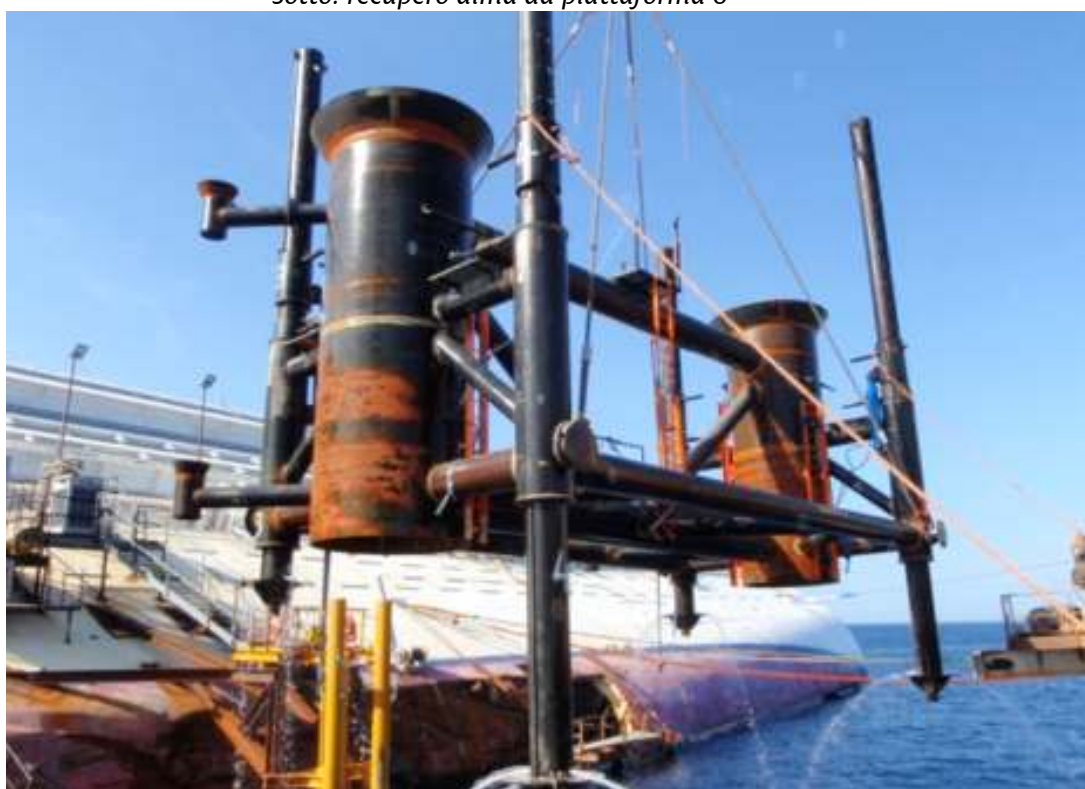
Sotto: recupero dima da piattaforma 6

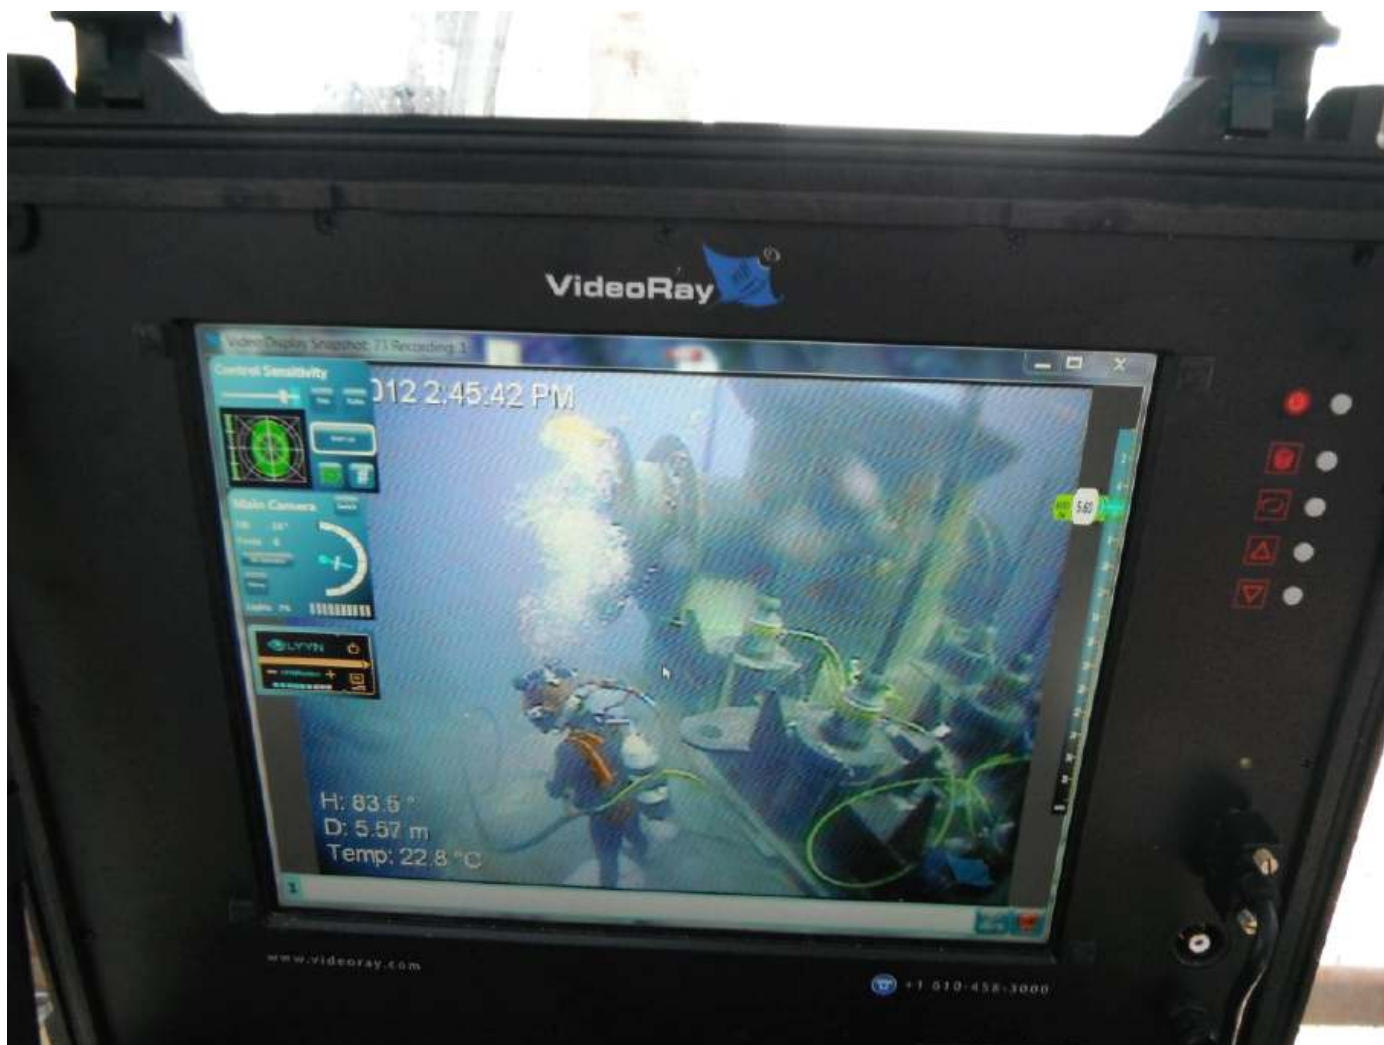
Sopra: attività di tensionamento micro-pali su anchor block.

di carpenteria sul ponte della Micoperi 61; moto pontone Vincenzo Cosentino in area di lavoro; proseguono le operazioni di tensionamento micro-pali sui primi 4 anchor blocks, completato tensionamento primo anchor block. Pontone Micoperi 30 in area di lavoro; continuano operazioni di spostamento dima e Micoperi 30 su posizione piattaforma 5; pontone Navalmare 1 ormeggiato al pontone Micoperi 30 per attività di supporto; pontone ASV Pioneer arriva in area di lavoro rimorchiato da rimorchiatore Kestrel; continuano attività di saldatura dei punti di forza sulla murata sinistra della Costa Concordia.

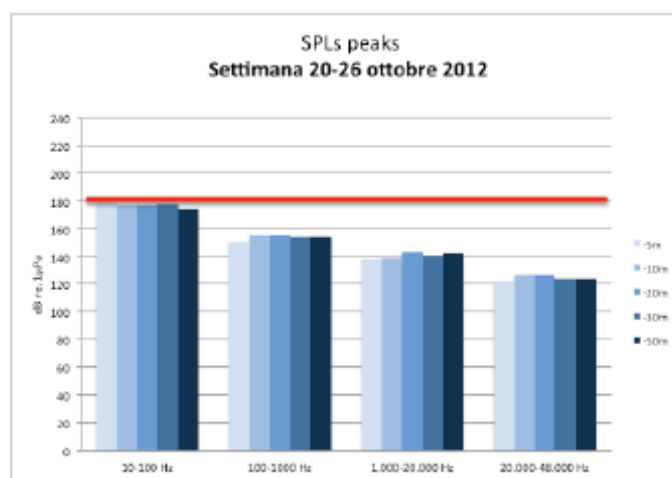
- Per quanto riguarda i valori di picco (Peak sound level), utili alla rappresentazione del rumore provocato dal traffico delle imbarcazioni e dall'attività di cantiere, il trend medio della settimana è riportato in Figura 4.

Sono stati generalmente registrati valori entro i 180 dB (soglia per i danni fisici qualora vengano rilevati cetacei nella EZ, ovvero entro il raggio di 1000 m dalla nave) e del 10-15% al di sopra dei 160 dB (soglia per effetti comportamentali qualora vengano rilevati cetacei nella EZ, ovvero entro il raggio di 1000m dalla nave) nella banda di frequenza più bassa (10-100 Hz). La propagazione dei rumori (e quindi la loro percezione) su queste frequenze avviene per lunghe distanze (range 10-25 km).

Figura 4. Peak sound level: andamento dei valori medi registrati nella settimana alle varie profondità per le diverse bande di frequenza (per la zona di esclusione di 1000m dalla nave, la barra rossa rappresenta il valore soglia per i danni fisici ai cetacei).

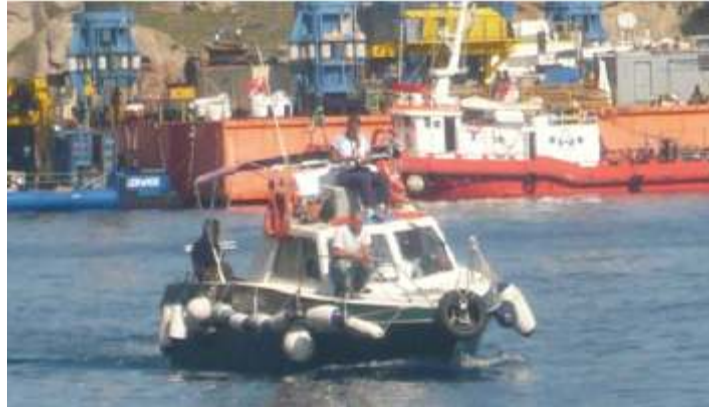
Figura 6. Piattaforma per le attività di avvistamento cetacei.

- Il monitoraggio visivo della presenza dei cetacei nell'area viene generalmente effettuato a occhio nudo da MMO qualificati e certificati a bordo di una imbarcazione dedicata (Figura 6) utilizzando binocoli e apposite schede di avvistamento.
- Per effettuare il monitoraggio quando lo stato del mare non consente l'uscita della barca è stata opportunamente individuata una postazione fissa (Figura 7), situata a una altitudine di 74m slm.
- Questa settimana il monitoraggio è stato condotto sia in mare che da terra

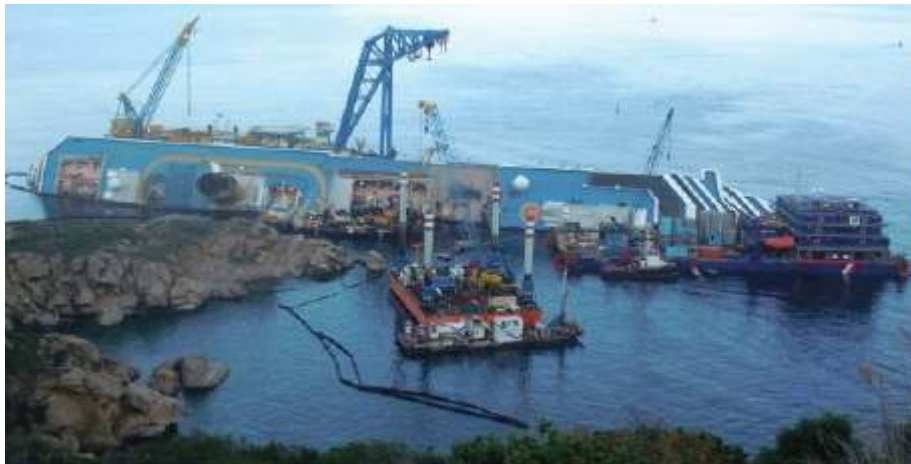
Figura 7. Postazione a terra per le attività di avvistamento cetacei (N 42° 21' 53.0" E 010° 55' 00.5")

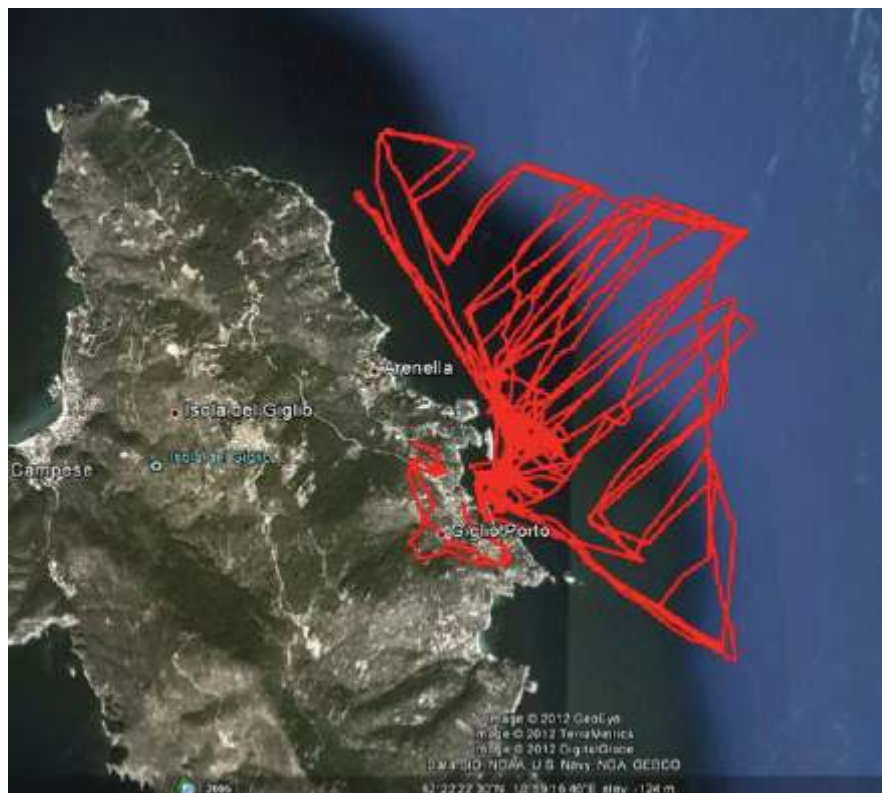
Figura 10. Rotte seguite durante il monitoraggio visivo in barca (20.10.2012-26.10.2012)

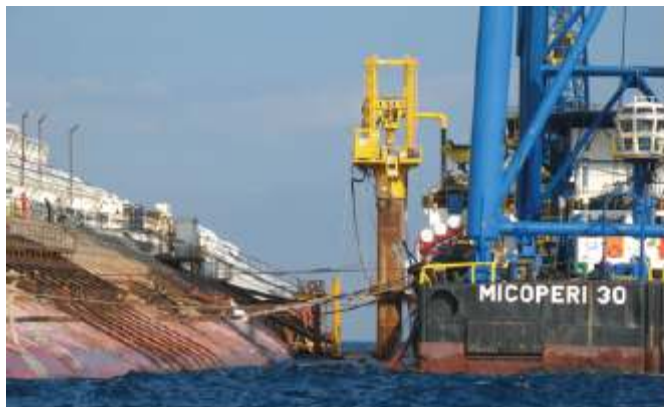
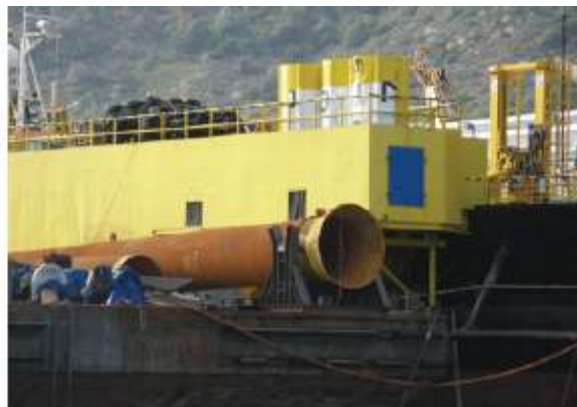
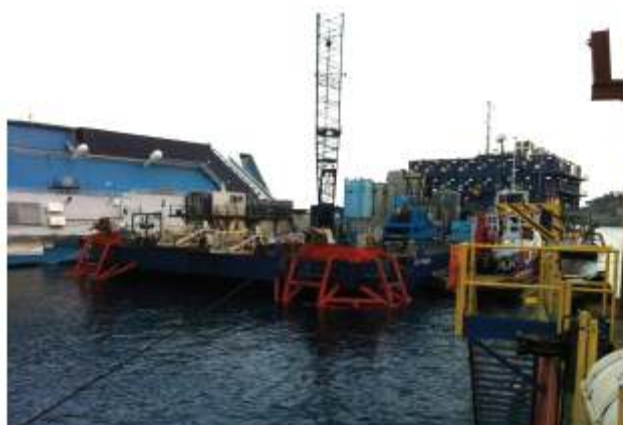
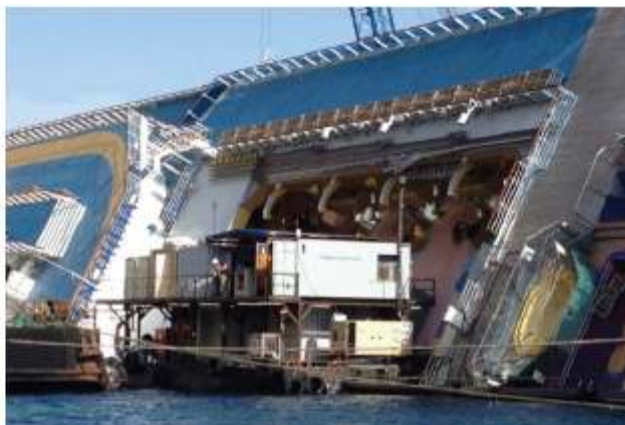
Figura 11. Attività di cantiere

- Anche in questa settimana è stato rilevato un innalzamento del livello di rumore di fondo, dovuto ad una intensificazione delle attività di cantiere (Figure 11), fatto da considerare molto attentamente al fine di tutelare dal rumore le specie di cetacei potenzialmente presenti nella zona.
