Redatta da: Costa Crociere	Luogo: Isola del Giglio	Data: 24/11/2012	
Destinatari: Osservatorio di monitoraggio			
Titolo: Rapporto settimanale per Osser	Titolo: Rapporto settimanale per Osservatorio di monitoraggio

# Attività svolte – Isola del Giglio, 17 – 23 novembre

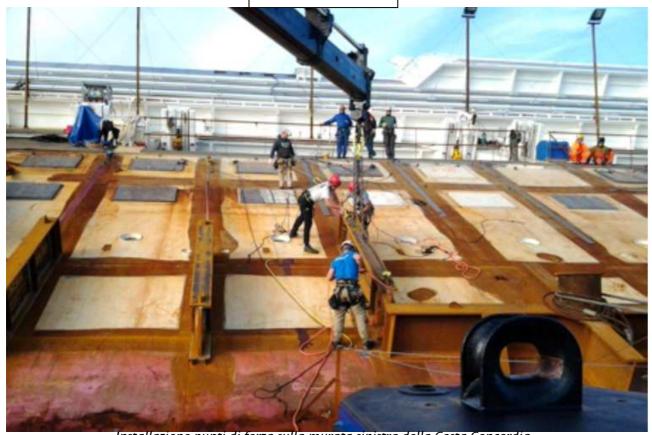
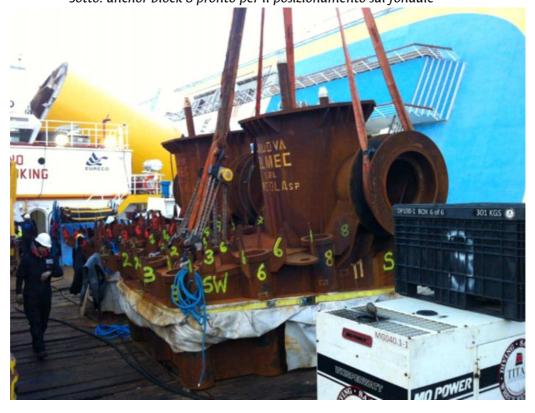
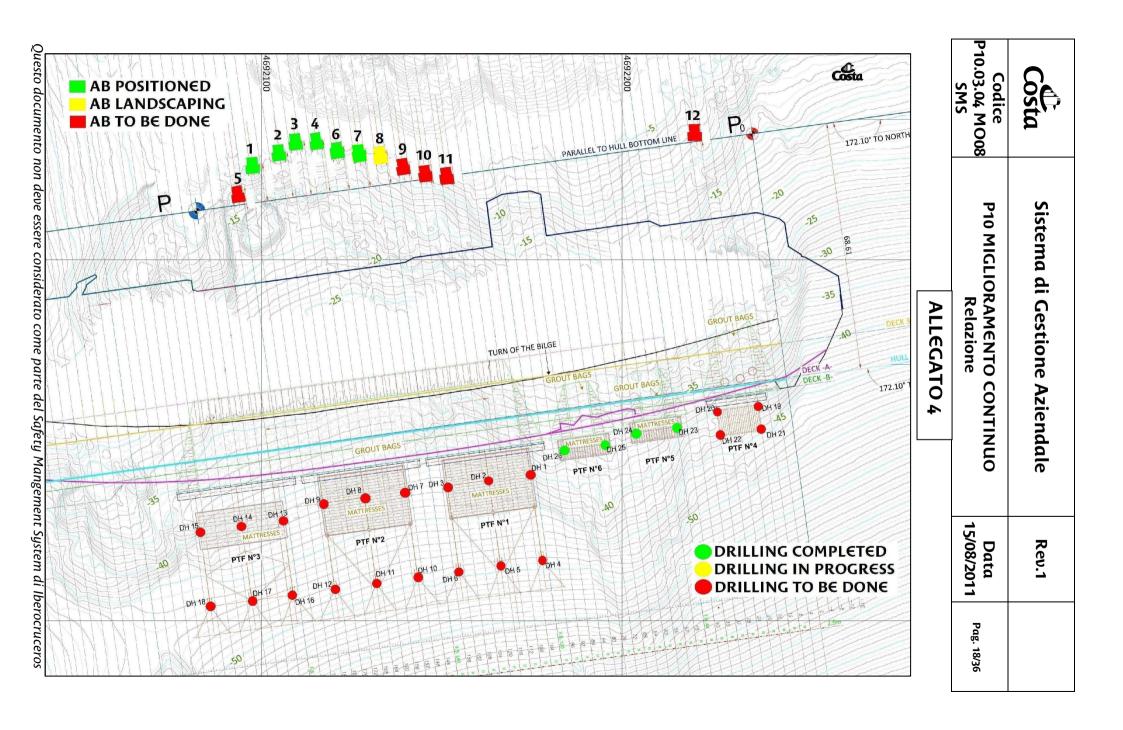
Installazione punti di forza sulla murata sinistra della Costa Concordia Sotto: anchor block 8 pronto per il posizionamento sul fondale

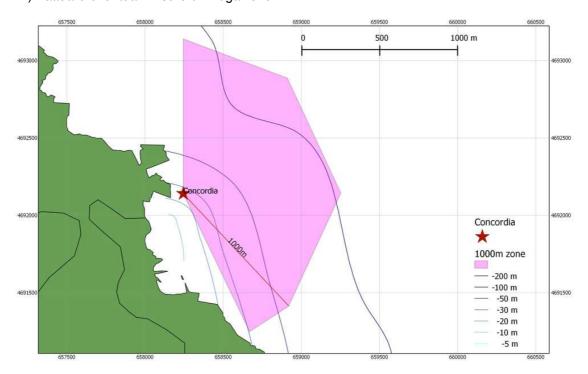
Figura 1. Zona di esclusione (area di sicurezza) per i cetacei

- A seguito delle registrazioni delle attrezzature utilizzate dal cantiere (es. vibratory hammer and fraise) e della tipologia di rumore prodotto, nelle scorse settimane è stata definita una nuova zona di esclusione (o area di sicurezza) per i cetacei a 1000m di raggio intorno alla nave Concordia (Fig. 1), al fine di:
  - 1) determinare la presenza/assenza dei cetacei nell'area in prossimità del cantiere (sorgente del rumore),
  - 2) comprendere se le emissioni sonore nelle immediate vicinanze sono compatibili con le esigenze di protezione di queste specie,
  - 3) determinare lo stato acustico dell'ambiente durante il periodo di rimozione (definizione di 'paesaggi acustici' in relazione alle diverse fasi),
  - 4) attuare eventuali misure di mitigazione.

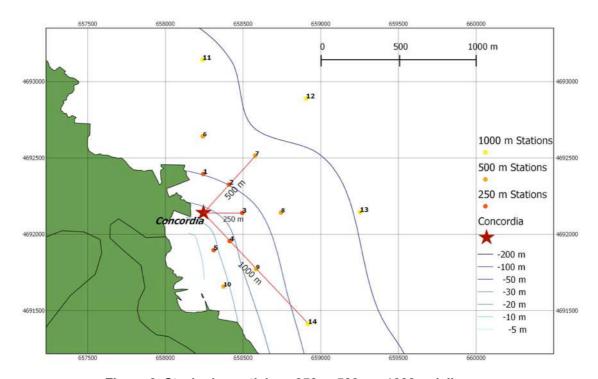
Figura 2. Stazioni acustiche a 250m, 500m e 1000m dalla nave.

Sono state identificate 14 stazioni di rilevamento acustico (ascolto e/o registrazione tramite idrofono Colmar GP0280 SN103 calibrato quotidianamente) poste a nel raggio di 250m, 500m e 1000m dalla nave (Fig. 2).

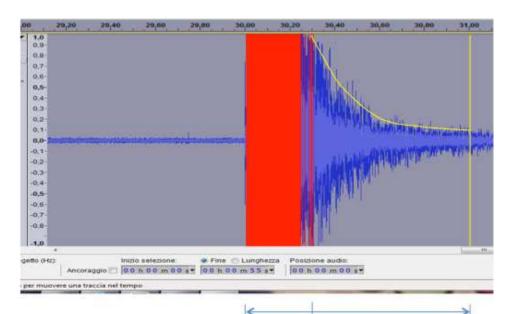
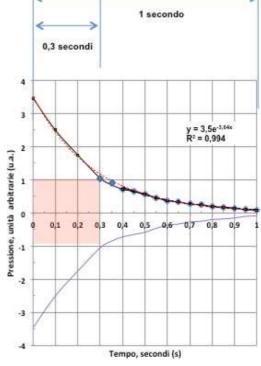
In alto: Registrazione dell'impulso. Nei primi 0,3 secondi il segnale satura l'idrofono, dopo circa 1 secondo il segnale si estingue. In giallo l'inviluppo del segnale.

P(u.a) = 3.5\*exp(-3.64t);

$R^2 = 0.994$ .

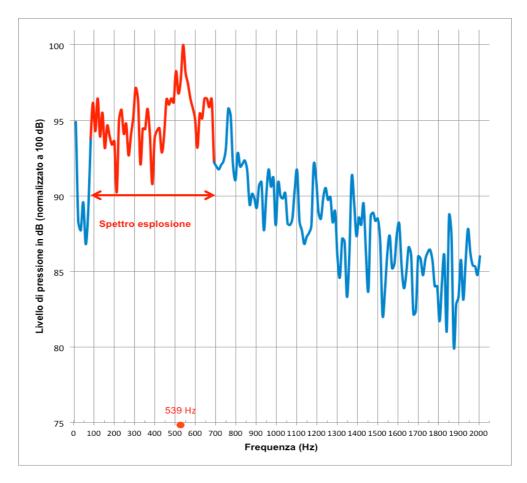
- Lo **spettro del segnale** è riportato in figura 4. La scala in dB è stata normalizzata a 100 dB perché, a causa della saturazione, i livelli di pressione misurati non sono attendibili.
- Le frequenze che interessano lo spettro (>95 dB) vanno da circa 80 Hz a 700 Hz, con una frequenza di picco a 539 Hz.
- Come **frequenza media** dell'esplosione si è preso il valore medio (387 Hz) e su tale frequenza si è calcolato, usando la curva di calibrazione dell'idrofono, la correzione (6 dB).

Figura 4. Spettro dell'esplosione normalizzato a 100 dB. Le frequenze interessate dallo spettro vanno da 80-700 Hz (valore medio 387 Hz). Il picco del livello di pressioni sembra cadere a 539 Hz, tuttavia tale valore va preso con cautela a causa della saturazione.

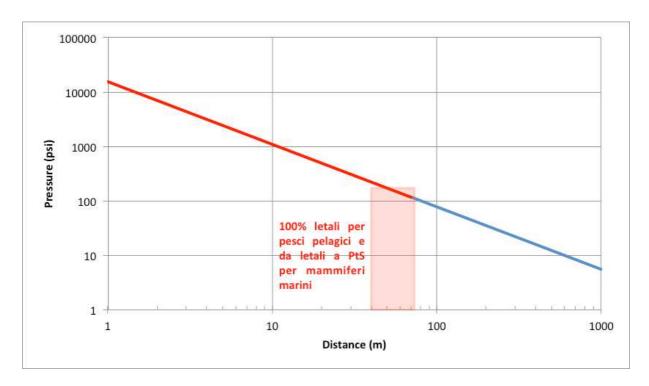
Figura 5. Picchi di pressione (psi) verso la distanza dell'esplosione stimati a 20 m di profondità. La barra verticale (rossa) indica il limite della zona considerata letale per i pesci pelagici e estremamente pericolosa (da letale a PTS) per i mammiferi marini.

- I dati riportati in Tabella 2 e Figura 5 mostrano che entro 60-70 m gli effetti dell'esplosione sono letali per i pesci pelagici e da letali a PTS per i mammiferi marini, ovvero comportano una perdita di sensibilità uditiva [l'effetto fondamentale di un trauma acustico consiste nella diminuzione della capacità uditiva di questi animali, che si manifesta come innalzamento della soglia di sensibilità, i.e. innalzamento temporaneo (TTS) o permanente (PTS) del livello di soglia];

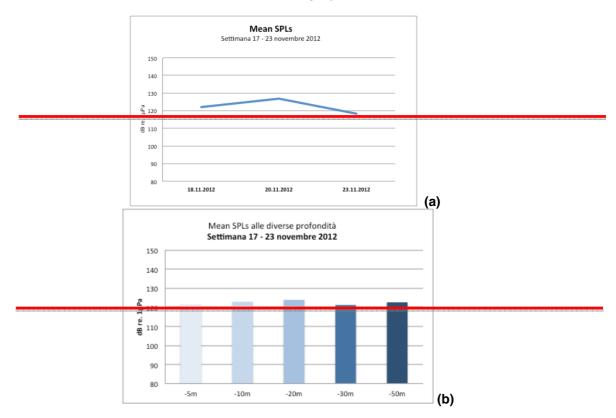
Figura 6. Mean Sound Level: andamento medio dei valori registrati nella settimana (a) e alle diverse profondità (b) (per la zona di esclusione di 1000m dalla nave, la barra rossa rappresenta il valore soglia).

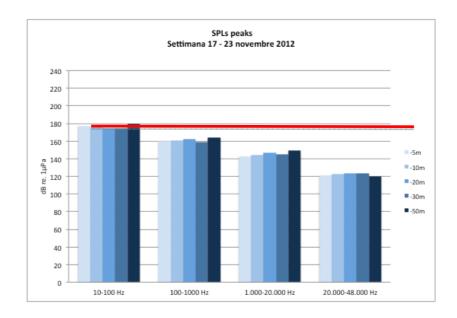
• Per quanto riguarda i valori di picco (<u>Peak sound level</u>), utili alla rappresentazione del rumore provocato dal traffico delle imbarcazioni e dall'attività di cantiere, il trend medio della settimana è riportato in Figura 7. Sono stati generalmente registrati entro i 180 dB (soglia per i danni fisici qualora vengano rilevati cetacei nella EZ, ovvero entro il raggio di 1000m dalla nave) e oltre i 160 dB (soglia per effetti comportamentali qualora vengano rilevati cetacei nella EZ, ovvero entro il raggio di 1000m dalla nave) nella banda di frequenza più bassa (10-100 Hz). La propagazione dei rumori (e quindi la loro percezione) su queste frequenze avviene per lunghe distanze (range 10-25km).

Figura 7. Peak sound level: andamento dei valori medi registrati nella settimana alle varie profondità per le diverse bande di frequenza (per la zona di esclusione di 1000m dalla nave, la barra rossa rappresenta il valore soglia per i danni fisici ai cetacei).

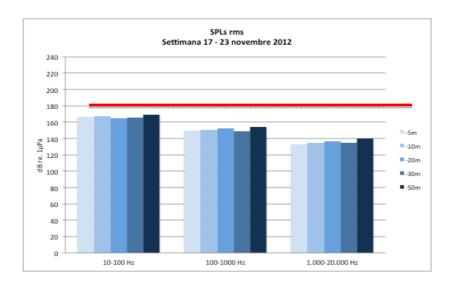
Per quanto riguarda i valori di rms (Root Mean Square sound level), utili a caratterizzare lo scenario
acustico in presenza di suoni impulsivi quasi - periodici come il martello o altri rumori di cantiere, il
trend della settimana è riportato in Figura 8. Sono stati sempre rilevati valori al di sotto dei 180 dB
(soglia per i danni fisici qualora vengano rilevati cetacei nella EZ, ovvero entro il raggio di 1000m
dalla nave) e poco al di sopra dei 160 dB (soglia per effetti comportamentali qualora vengano rilevati
cetacei nella EZ, ovvero entro il raggio di 1000m dalla nave) nella banda di frequenza più bassa (10100 Hz).

Figura 8. Rms sound level: andamento dei valori medi registrati nella settimana alle varie profondità per le diverse bande di frequenza (per la zona di esclusione di 1000m dalla nave, la barra rossa rappresenta il valore soglia per i danni fisici ai cetacei).

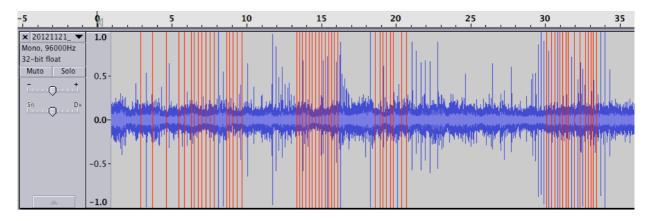
Figura 9. Treni di click registrati il giorno 21 novembre alle ore 15:17, prima dell'evento di brillamento dell'ordigno bellico. L'asse delle ordinate mostra l'ampiezza (amplitude), mentre l'asse delle ascisse rappresenta il tempo in secondi

- I segnali sono di tipo impulsivo (segnali sonar o click), hanno durata variabile tra qualche microsecondo e alcune decine di microsecondi, larga banda passante (circa 150 kHz, tipicamente da 20 a 170 kHz), Source Level variabile tra 140 e 220 dB re 1mPa/1m.
- Questa tipologia di suoni è emessa dai delfini (e da altre specie di cetacei odontoceti) per sondare il
  mondo che li circonda (oggetti, prede, predatori, altri delfini) ed è proprio attraverso a questi impulsi
  che gli animali riescono a individuare le loro prede (grazie alla capacità di inviare costantemente un
  "fascio" di impulsi sonori, molto preciso e in continuo movimento).
- <u>Dopo circa 2 minuti di registrazioni di questi suoni, gli animali sono stati localizzati anche visivamente (vedi paragrafo successivo).</u>

- Per quanto riguarda la presenza di cetacei nell'area, durante la settimana sono stati registrati suoni riconducibili a queste specie il giorno 21 novembre alle ore 15.17, prima dell'evento di brillamento dell'ordigno bellico.
- I segnali registrati sono rappresentati in figura 9.

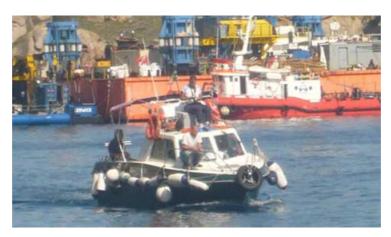
Figura 10. Piattaforma per le attività di avvistamento cetacei.

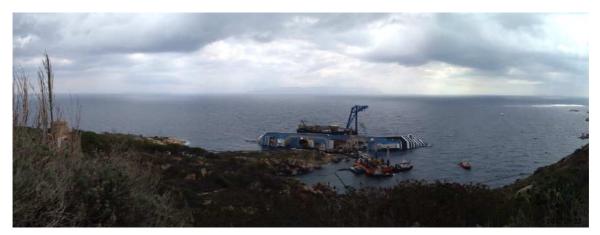
Figura 11. Postazione a terra per le attività di avvistamento cetacei (N 42° 21' 53.0" E 010° 55' 00.5") durante condizioni marine non idonee al monitoraggio in mare

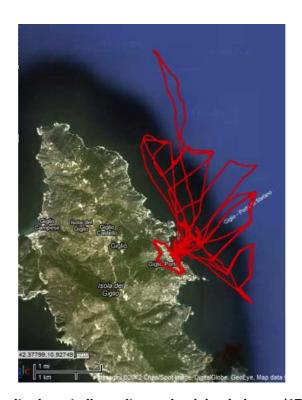
Figura 13. Rotte seguite durante il monitoraggio visivo in barca (17.11.2012-23.11.2012)

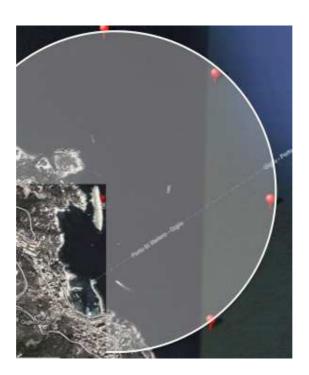
Figura 14. Area specifica coperta durante il monitoraggio visivo da piattaforma Micoperi 30 nei giorni 18-19.11.2012

- Nei giorni 18 e 19 novembre è stato operato un monitoraggio visivo specifico dalla piattaforma Micoperi 30 e non sono stati avvistati animali.
- La postazione di osservazione era in prossimità dell'eliporto, a circa 30 m di altezza. Si fa presente che a tale altezza, la linea di orizzonte è a circa 19,6 km di distanza (per il calcolo del valore vedi report settimanale del 10-16.11.2012) e che, considerando l'acuità dell'occhio umano, il monitoraggio visivo entro una zona di raggio di 1000 m (Figura 14) per un oggetto dell'altezza di circa 40cm dalla superficie (es. pinna dorsale e dorso di un delfino) è particolarmente affidabile (erano comunque utilizzati anche i binocoli).
