Redatta da: Costa Crociere	Luogo: Isola del Giglio	Data: 01/12/2012
Destinatari: Osservatorio di monitoraggio		
Titolo: Rapporto settimanale per Osservatorio di monitoraggio

Attività svolte – Isola del Giglio, 24 – 30 novembre

Report di attività, 24 – 30 novembre 2012

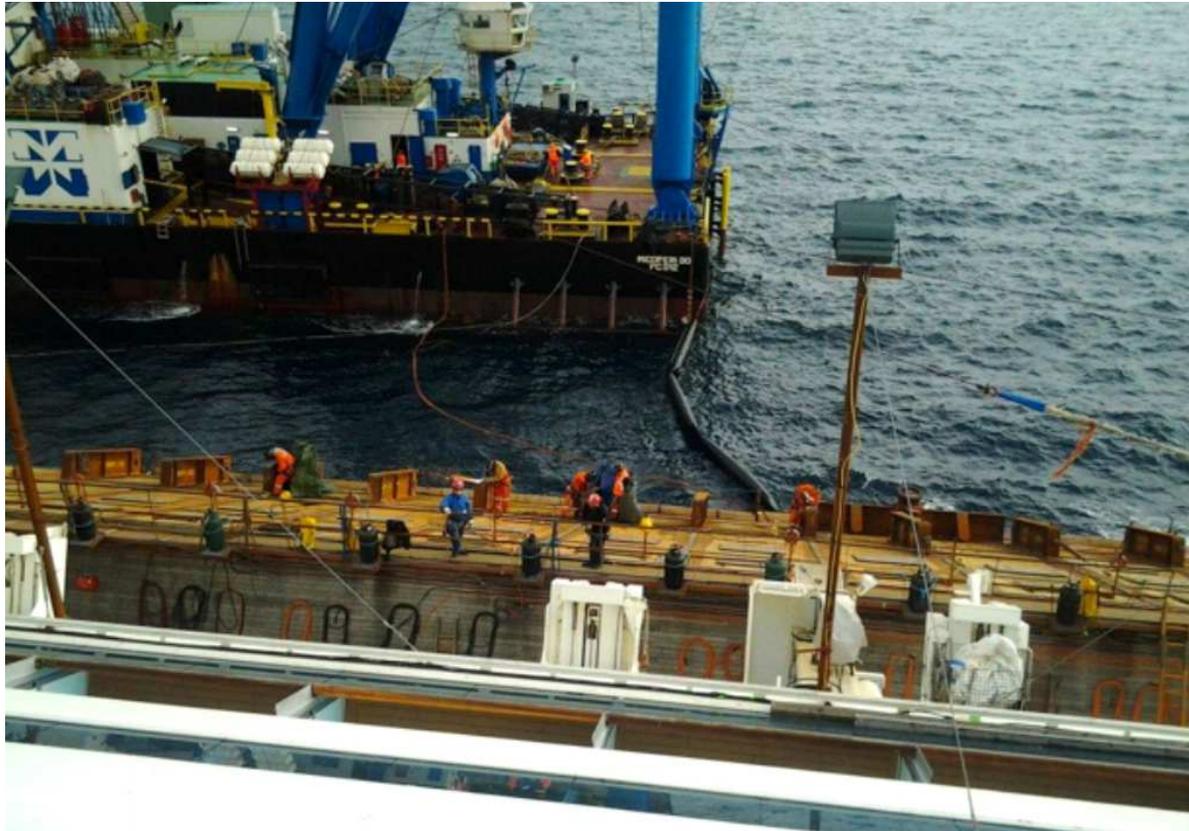
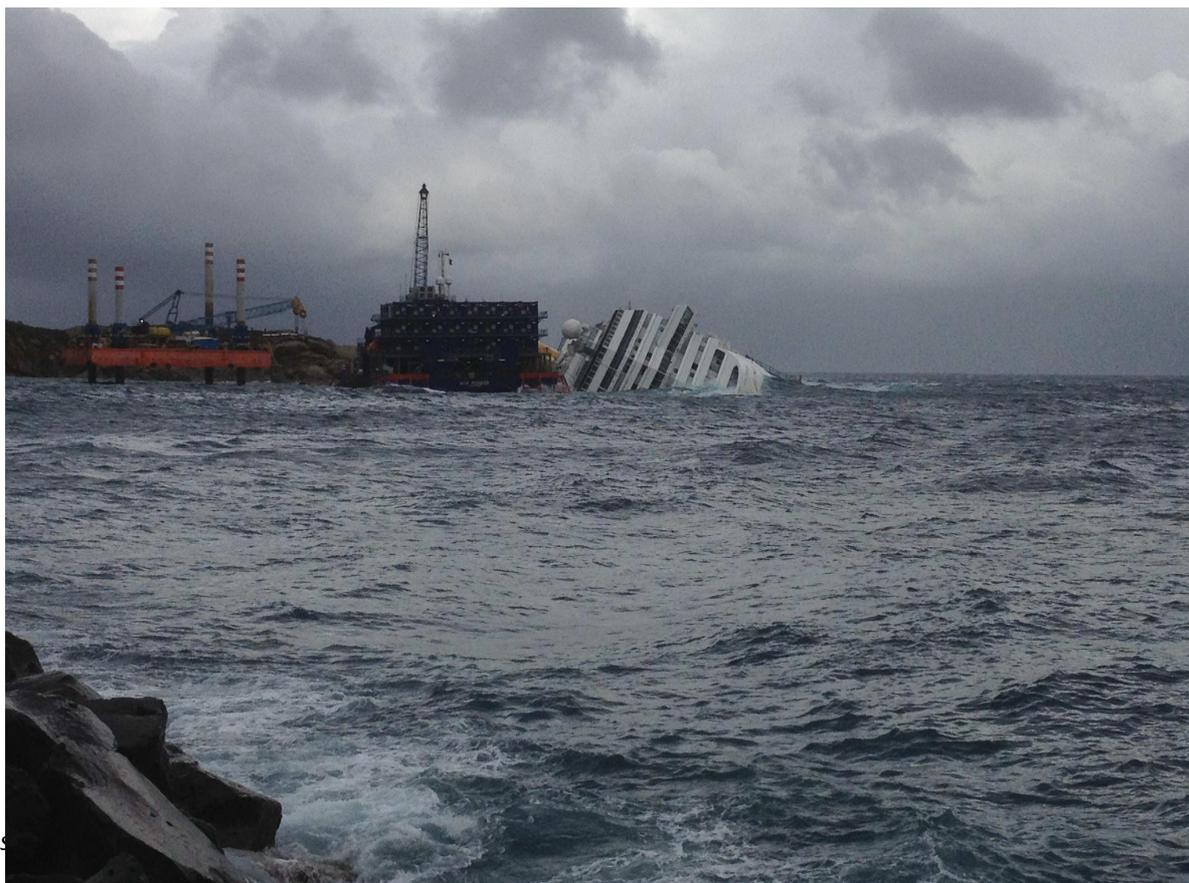
ALLEGATO 3

Sopra: Lavori in corso a bordo della Costa Concordia Sotto: Operazioni sospese per avverse condizioni meteo marine

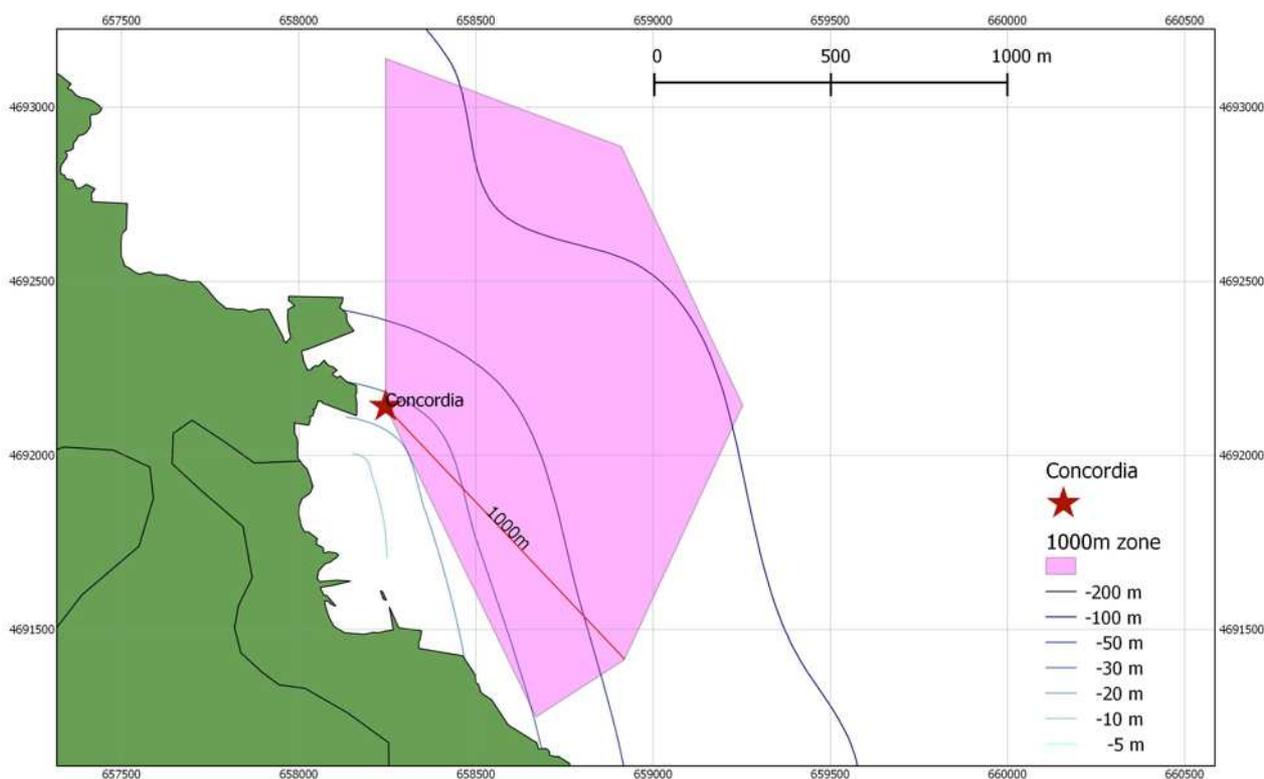
- A seguito delle registrazioni delle nuove attrezzature utilizzate dal cantiere (*vibratory hammer*) e della tipologia di rumore prodotto, è stata definita una nuova zona di esclusione (o area di sicurezza) per i cetacei a 1000m di raggio intorno alla nave Concordia (Fig. 1), al fine di:

Figura 1. Zona di esclusione (area di sicurezza) per i cetacei

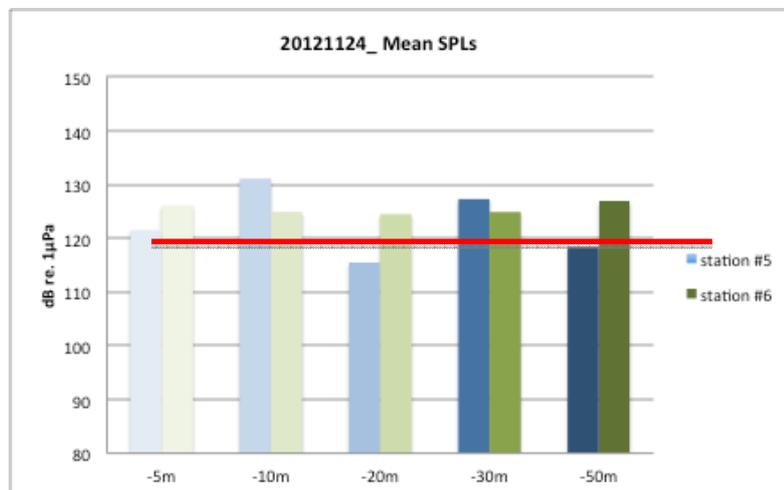
Figura 3. Mean Sound Level: andamento dei valori registrati alle diverse profondità nelle stazioni campionate (per la zona di esclusione di 1000m dalla nave, la barra rossa rappresenta il valore soglia).

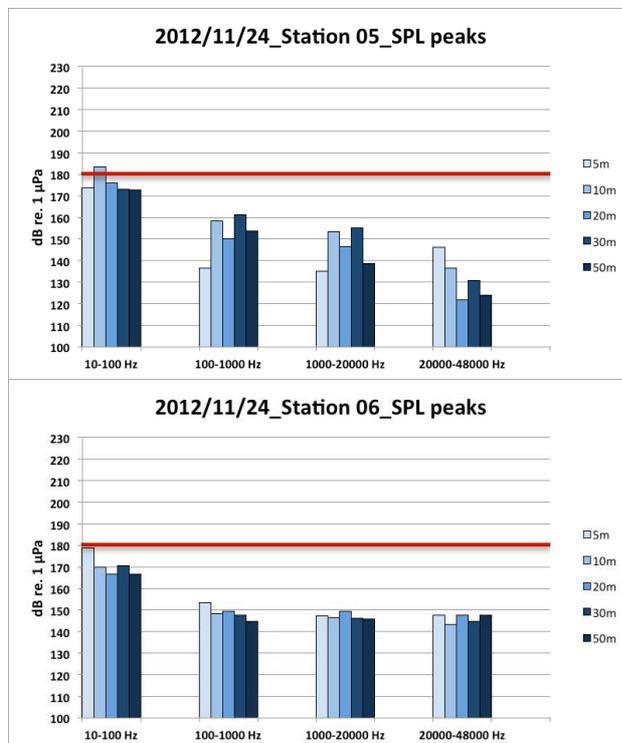
- Per quanto riguarda i valori di picco (**Peak sound level**), utili alla rappresentazione del rumore provocato dal traffico delle imbarcazioni e dall'attività di cantiere, i valori delle due stazioni campionate sono riportati in Figura 4. Sono stati generalmente registrati entro i 180 dB (soglia per i danni fisici qualora vengano rilevati cetacei nella EZ, ovvero entro il raggio di 1000m dalla nave) e oltre i 160 dB (soglia per effetti comportamentali qualora vengano rilevati cetacei nella EZ, ovvero entro il raggio di 1000m dalla nave) nella banda di frequenza più bassa (10-100 Hz). La propagazione dei rumori (e quindi la loro percezione) su queste frequenze avviene per lunghe distanze (range 10-25km).

Figura 4. Peak sound level: andamento dei valori alle varie profondità per le diverse bande di frequenza nelle due stazioni campionate (per la zona di esclusione di 1000m dalla nave, la barra rossa rappresenta il valore soglia per i danni fisici ai cetacei).

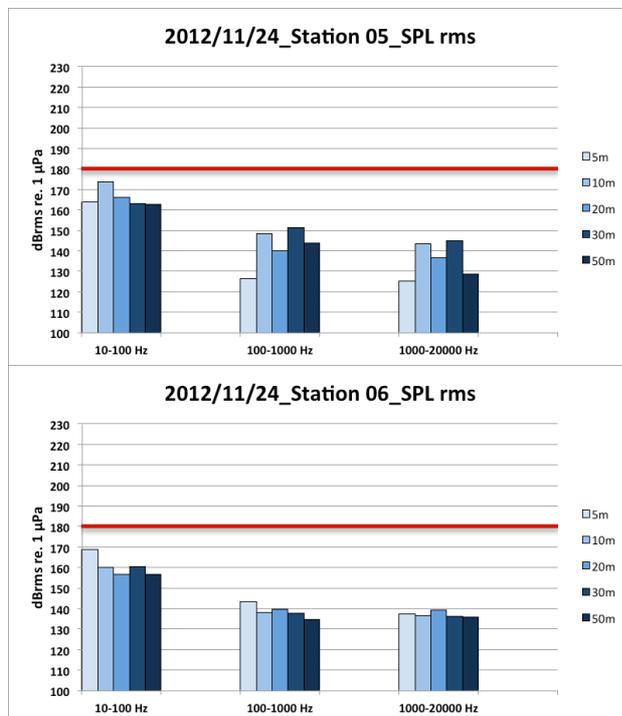
- Per quanto riguarda i valori di rms (Root Mean Square sound level), utili a caratterizzare lo scenario acustico in presenza di suoni impulsivi quasi - periodici come il martello o altri rumori di cantiere, i valori delle due stazioni campionate sono riportati in Figura 5. Sono stati sempre rilevati valori al di sotto dei 180 dB (soglia per i danni fisici qualora vengano rilevati cetacei nella EZ, ovvero entro il raggio di 1000m dalla nave) e poco al di sopra dei 160 dB (soglia per effetti comportamentali qualora vengano rilevati cetacei nella EZ, ovvero entro il raggio di 1000m dalla nave) nella banda di frequenza più bassa (10-100 Hz).

Figura 5. Rms sound level: andamento dei valori alle varie profondità per le diverse bande di frequenza nelle due stazioni campionate (per la zona di esclusione di 1000m dalla nave, la barra rossa rappresenta il valore soglia per i danni fisici ai cetacei).

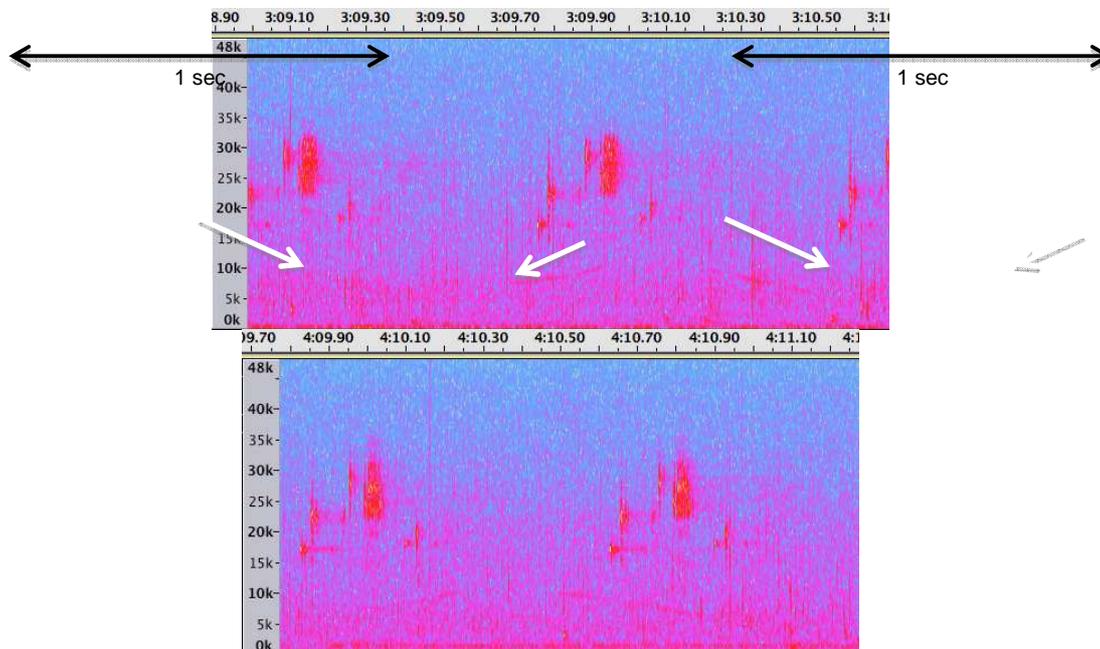
Figura 6. Whistles ('fischii') di delfini registrati il 24 novembre alle 15:45 (indicati dalle frecce bianche). L'asse delle ordinate mostra la frequenza in kHz, mentre l'asse delle ascisse rappresenta il tempo in secondi.

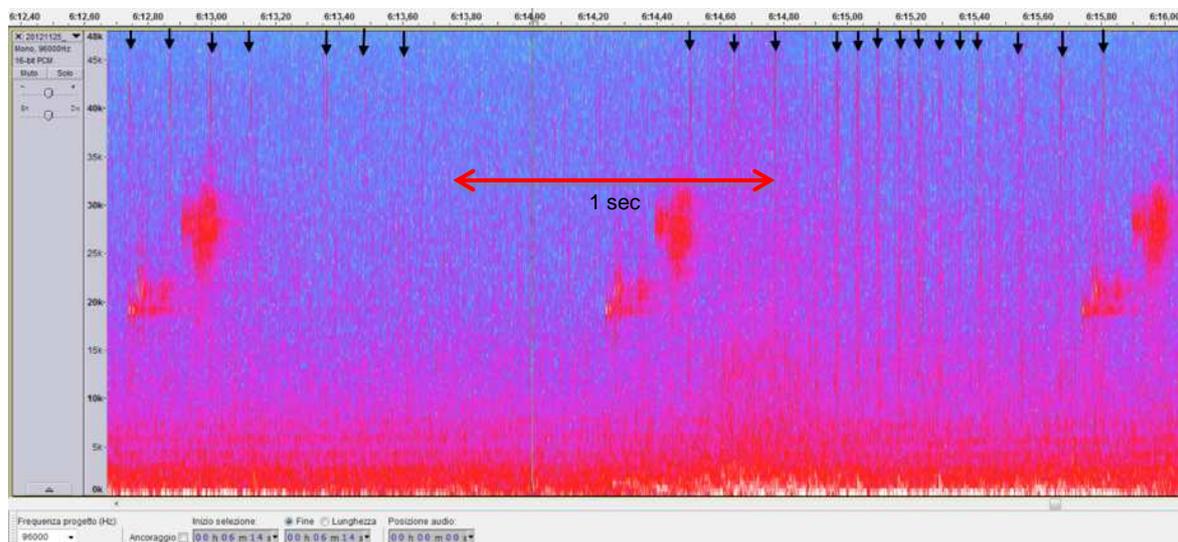
Figura 7. Click registrati alla stazione I alle 14:16 (indicati dalle frecce nere). L'asse delle ordinate mostra la frequenza in kHz, mentre l'asse delle ascisse rappresenta il tempo in secondi.

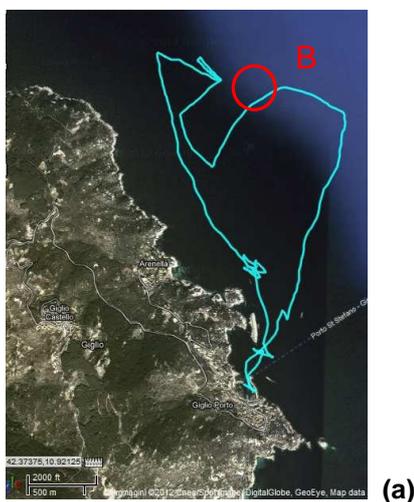
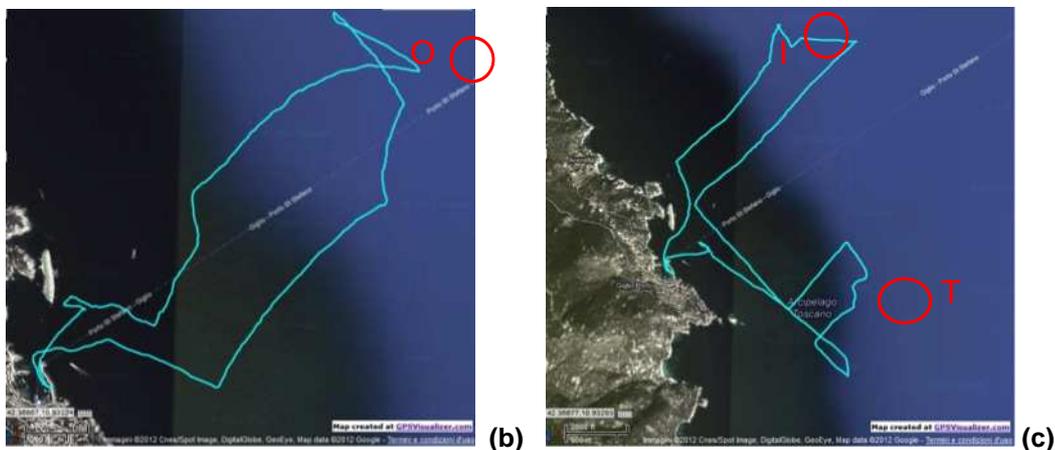
Figura 8. Localizzazioni acustiche di delfini durante i transetti (pannello a: punto B del transetto, localizzazione del 24 novembre; pannello b: punto O del transetto, localizzazione del 25 novembre ore 09:09; pannello c: punti I e T del transetto, localizzazioni del 25 novembre ore 14:16 e 15:08).

- Il giorno **25 novembre** sono state effettuate 3 localizzazioni acustiche di delfini (Tabella 2): la prima alle pre 09:09, la seconda alle 14:16 e la terza alle 15:08, in corrispondenza dei punti O, I e T dei transetti visivi (vedi Figura 8).

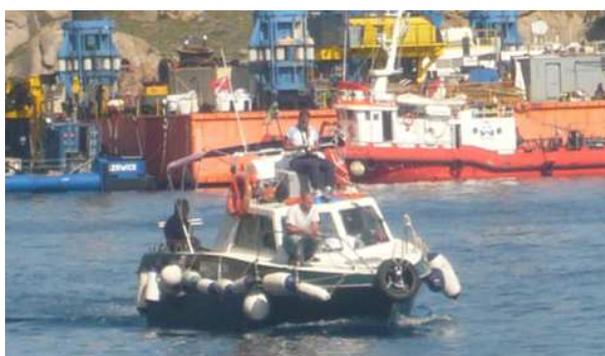
Figura 9. Piattaforma per le attività di avvistamento cetacei.

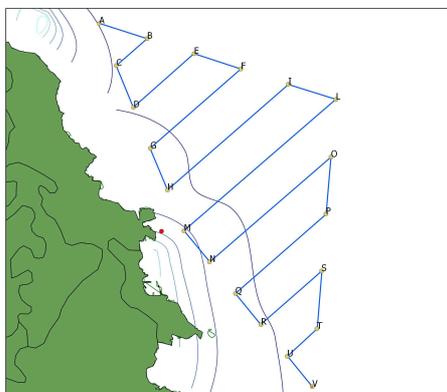
- Il piano di lavoro prevedeva che durante la settimana fosse quotidianamente osservata in dettaglio l'area dei 500-1000m intorno alla nave e che venisse monitorata (a bordo dell'imbarcazione) anche una zona buffer entro il 2500m; non sono state condotte osservazioni in caso di condizioni meteo-marine tali da non garantire il corretto svolgimento del campionamento e la sicurezza degli operatori.
- In caso del monitoraggio da barca, le rotte seguite includevano: la EZ, le stazioni acustiche da campionare e, nell'ambito del raggio dei 2500m dalla nave, il transetto lineare riportato in Figura 11.

Figura 11. Transetti lineari seguiti durante le attività di avvistamento cetacei.

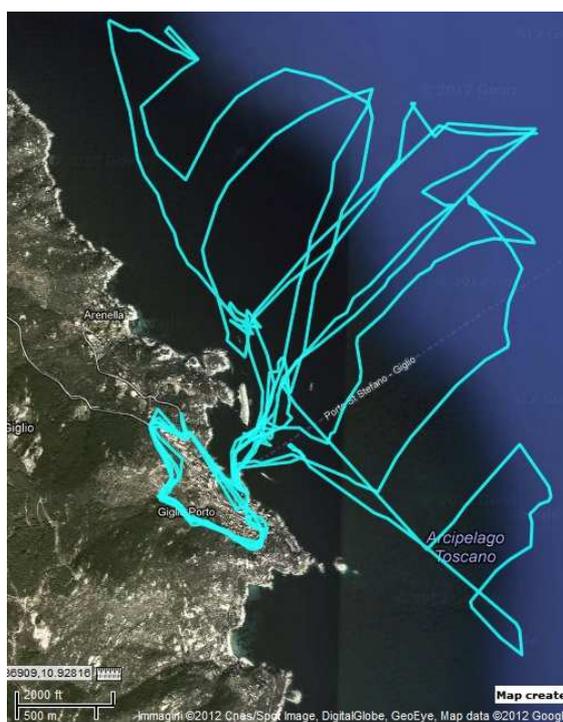
Figura 12. Rotte seguite durante il monitoraggio visivo in barca (23.11.2012-30.11.2012)
