| | <b>Rimozione Costa Concordia</b><br><b>Relazione Settimanale</b> | <b>Rev.0</b> | <b>Pag. 1/35</b> |

| <b>Titolo:</b> Rapporto settimanale per Osservatorio di monitoraggio | | |

## **Attività svolte – Isola del Giglio, 08 – 14 dicembre**

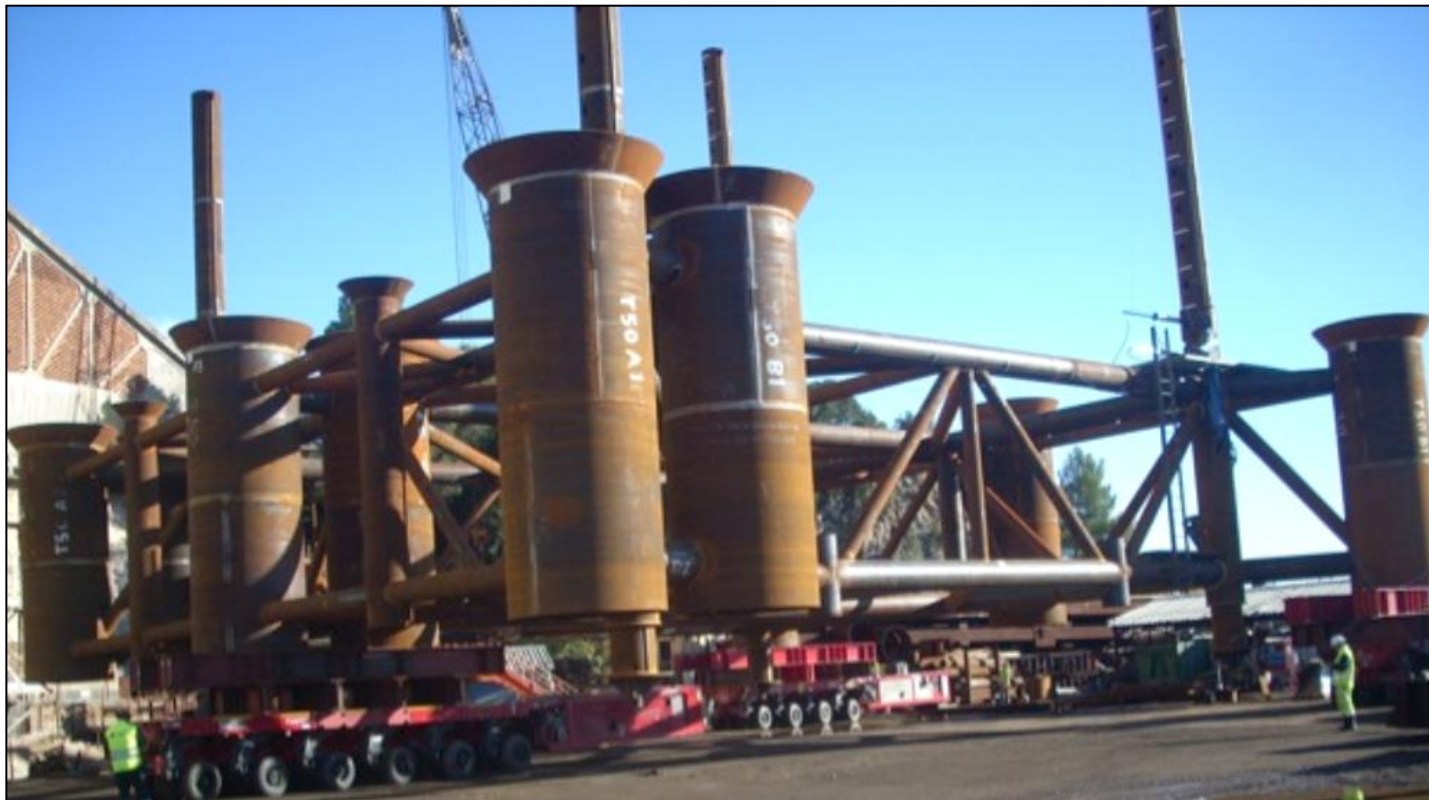
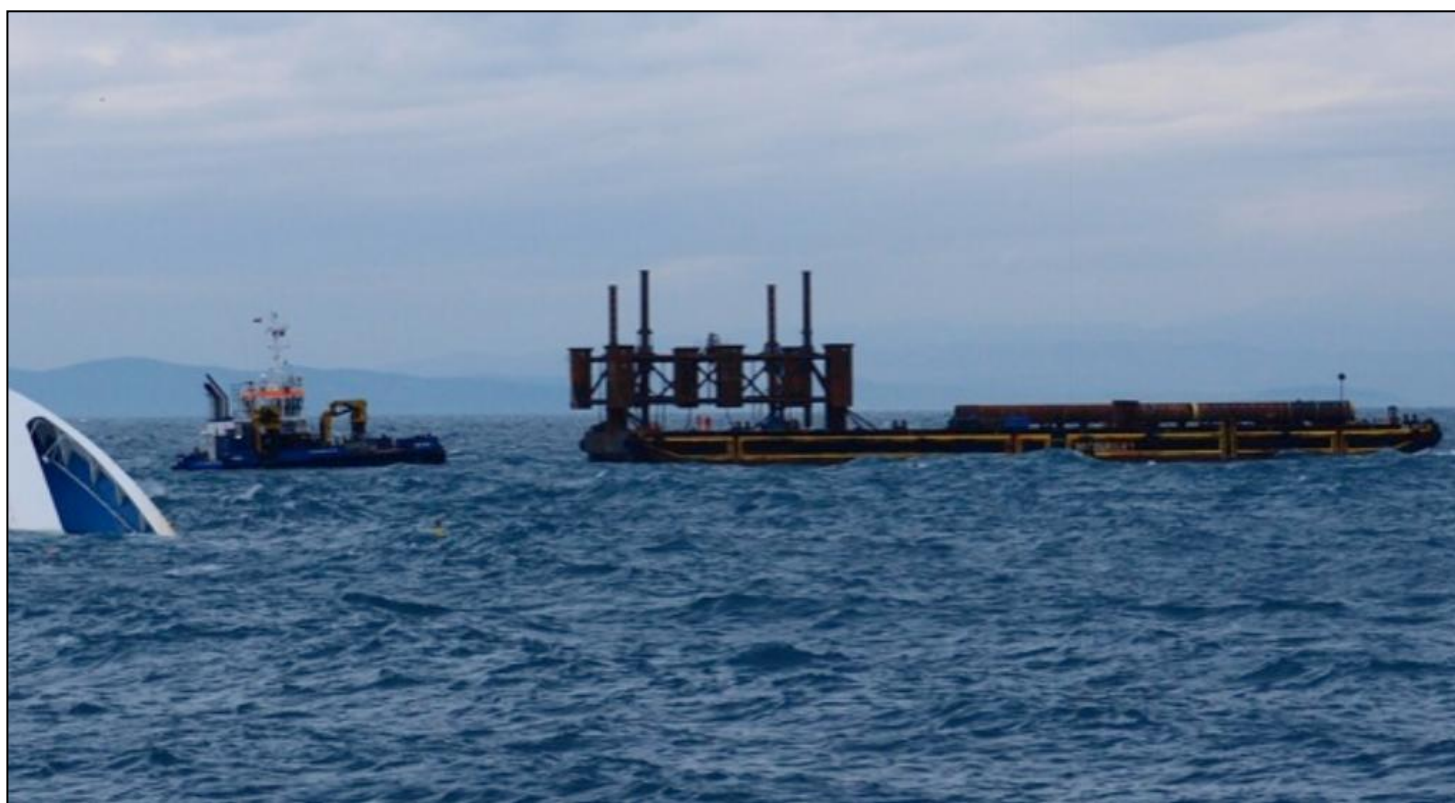
**ALLEGATO 4**

*Sopra: Dima pronta a lasciare il cantiere a La Spezia*

*Sotto: Dima a bordo del pontone Micourier 1 arriva in area di lavoro*

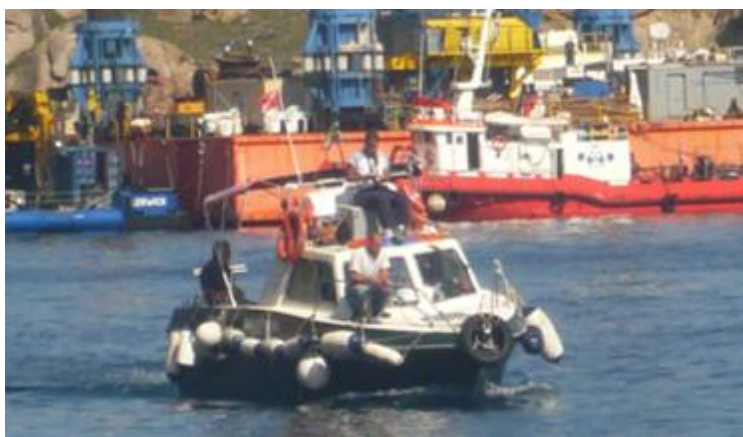
**Figura 11. Piattaforma per le attività di avvistamento cetacei.**

- Il monitoraggio visivo della presenza dei cetacei nell'area viene generalmente effettuato a occhio nudo da MMO qualificati e certificati a bordo di una imbarcazione dedicata (Figura 11) utilizzando binocoli e apposite schede di avvistamento.
- Per effettuare il monitoraggio quando lo stato del mare non consente l'uscita della barca è stata opportunamente individuata una postazione fissa (Figura 12), situata a una altitudine di 74m slm.
- Questa settimana il monitoraggio è stato condotto in mare che da terra.

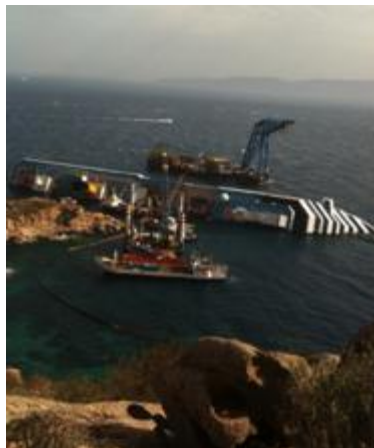
**Figura 12. Postazione a terra per le attività di avvistamento cetacei (N 42° 21' 53.0" E 010° 55' 00.5")**

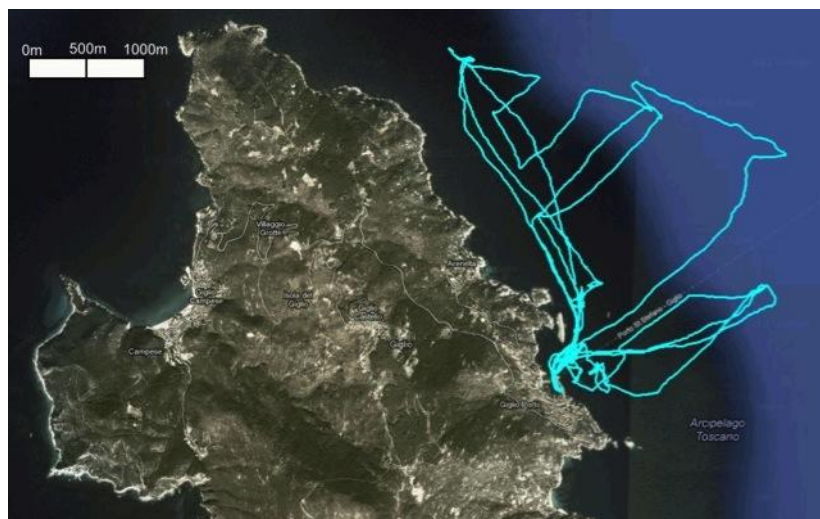
**Figura 14. Rotte seguite durante il monitoraggio visivo in barca (08.12.2012-14.12.2012)**
