| | <b>Rimozione Costa Concordia</b><br><b>Relazione Settimanale</b> | <b>Rev.0</b> | <b>Pag. 1/32</b> |

| <b>Titolo:</b> Rapporto settimanale per Osservatorio di monitoraggio | | |

## **Attività svolte – Isola del Giglio, 12 - 18 gennaio**

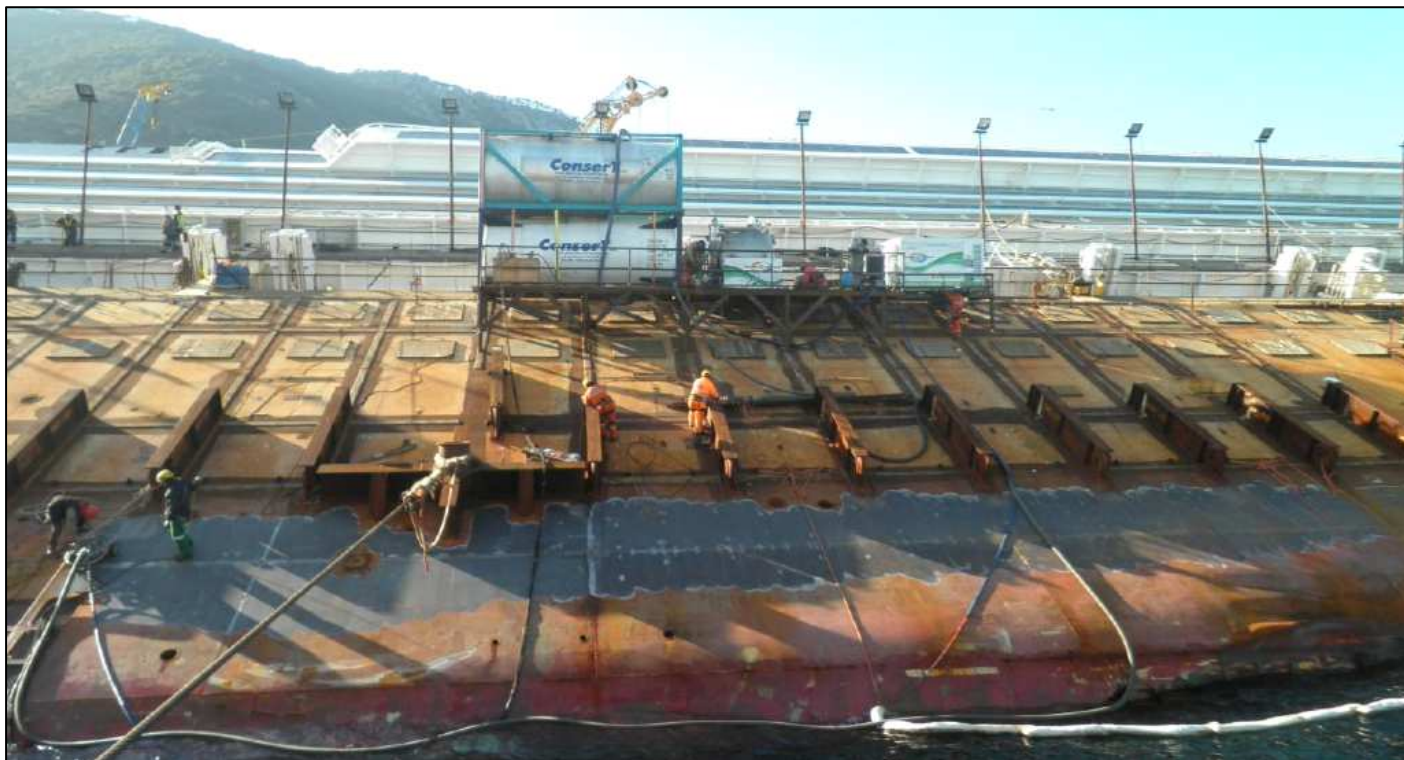
*Sopra: operazioni di rimozione pittura sulla Costa Concordia.  
Sotto: test posizionamento torrette su anchor block*

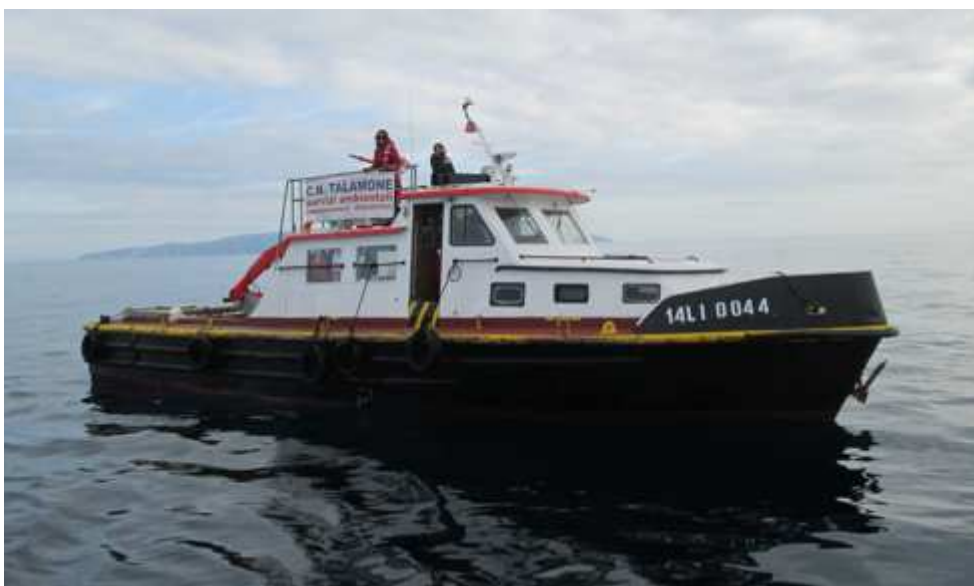
**Figura 8. Piattaforma ('Cerboli') per le attività di avvistamento cetacei.**

- Il monitoraggio visivo della presenza dei cetacei nell'area viene generalmente effettuato a occhio nudo da MMO qualificati e certificati a bordo di una imbarcazione dedicata, utilizzando binocoli e apposite schede di avvistamento.
- Questa settimana l'imbarcazione per il monitoraggio è stata il 'Cerboli' (Figura 8).
- Per effettuare il monitoraggio quando lo stato del mare non consente l'uscita della barca è stata opportunamente individuata una postazione fissa (Figura 9), situata a una altitudine di 74m slm.
- Questa settimana **il monitoraggio è stato condotto solo in mare.**
