Redatta da: Costa Crociere	Luogo: Isola del Giglio	Data: 13/10/2012
Destinatari: Osservatorio di monitoraggio		
Titolo: Rapporto settimanale per Osservatorio di monitoraggio

Attività svolte – Isola del Giglio, 06 – 12 ottobre

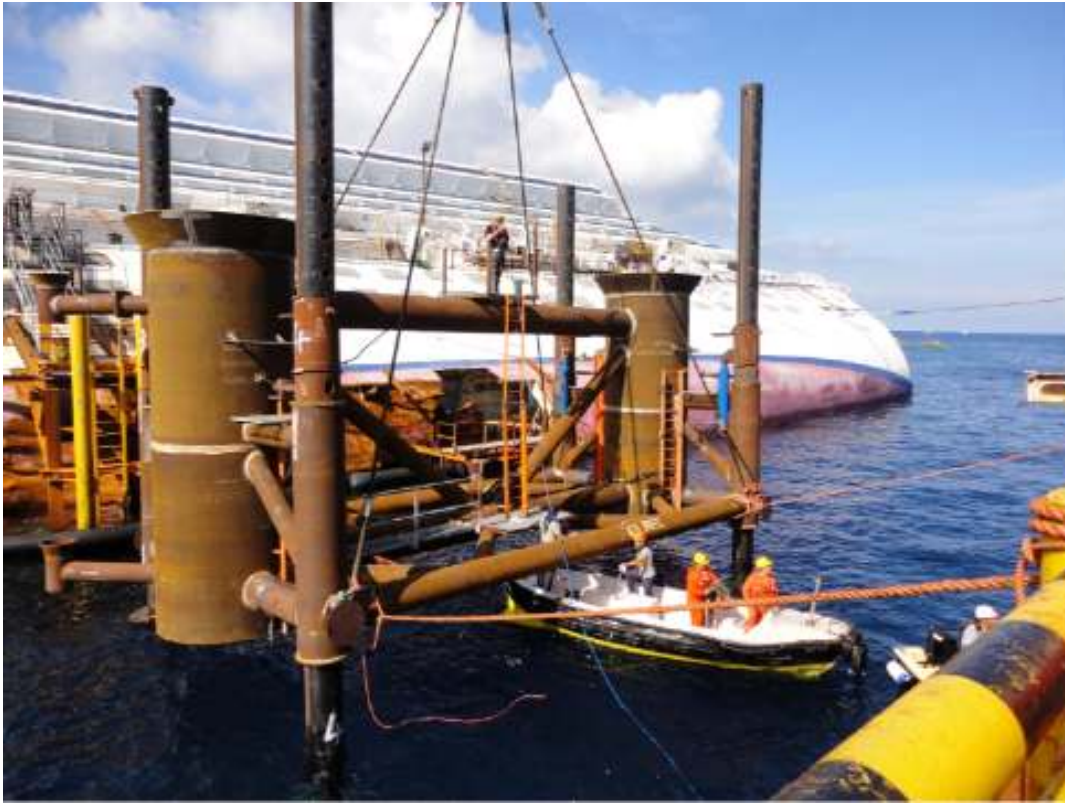
*Sopra: posizionamento dima per piattaforma num. 6 (poppa)
Sotto: posizionamento casing trivella.*

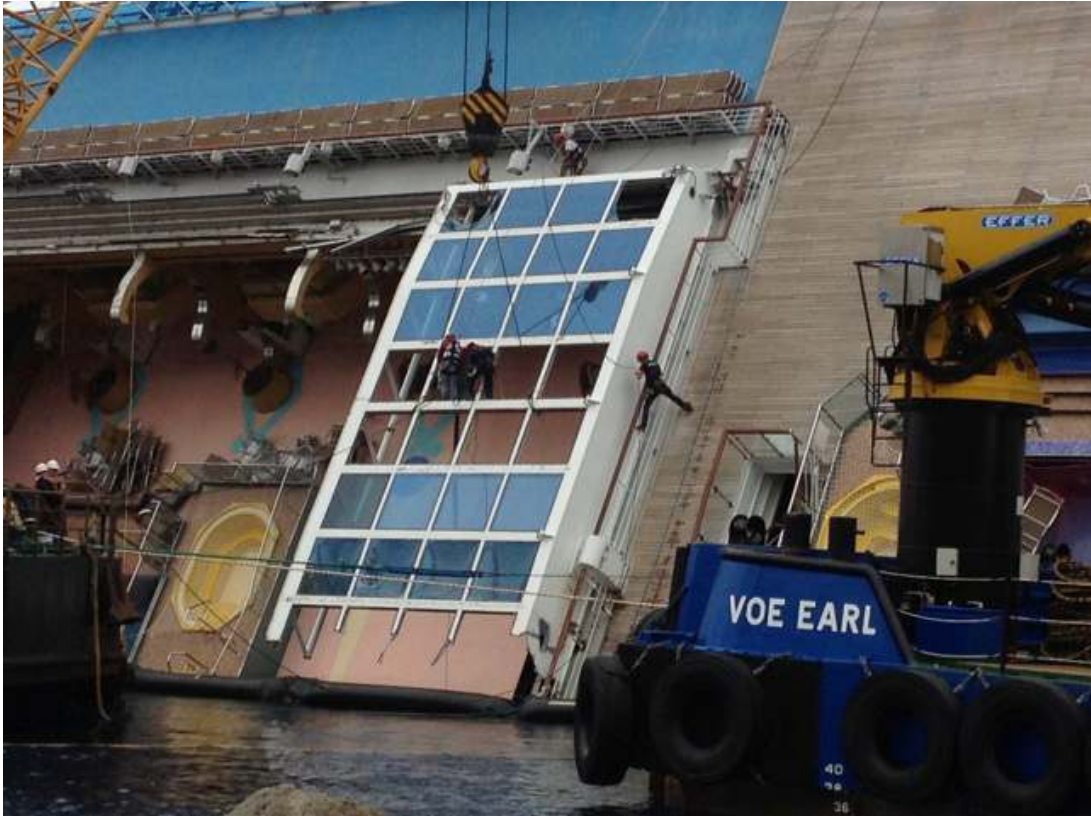
Sopra: rimozione macrodome piscina centrale. Sotto: macrodome sul Navalmare 1

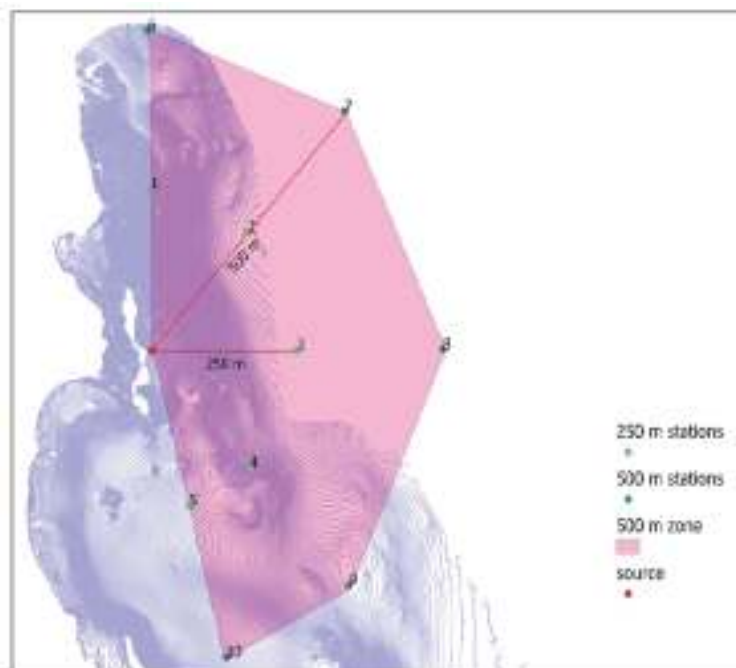
Sono state identificate 10 stazioni di rilevamento acustico (ascolto e/o registrazione tramite idrofono Colmar GP0280 SN103 calibrato quotidianamente) poste a nel raggio di 250m e 500m dalla nave (Fig. 2).

Figura 2. Stazioni acustiche a 250m e 500m dalla nave.

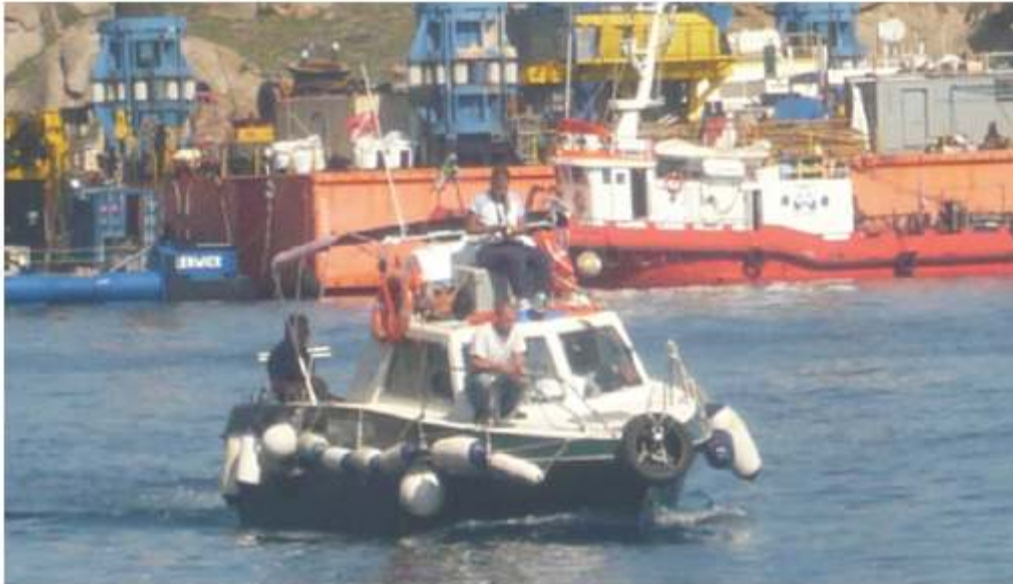
Figura 6. Piattaforma per le attività di avvistamento cetacei.

- Il monitoraggio visivo della presenza dei cetacei nell'area viene generalmente effettuato a occhio nudo da MMO qualificati e certificati a bordo di una imbarcazione dedicata (Figura 6) utilizzando binocoli e apposite schede di avvistamento.
- Per effettuare il monitoraggio quando lo stato del mare non consente l'uscita della barca è stata opportunamente individuata una postazione fissa (Figure 7), situata a una altitudine di 74m slm.
- Questa settimana il monitoraggio è stato condotto esclusivamente in mare.

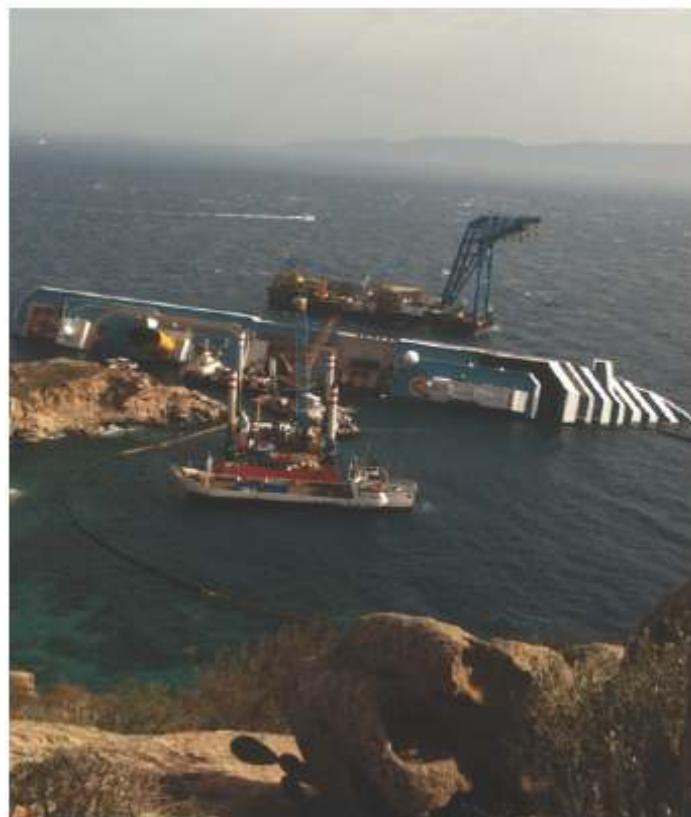
Figura 7. Postazione a terra per le attività di avvistamento cetacei (N 42° 21' 53.0" E 010° 55' 00.5")

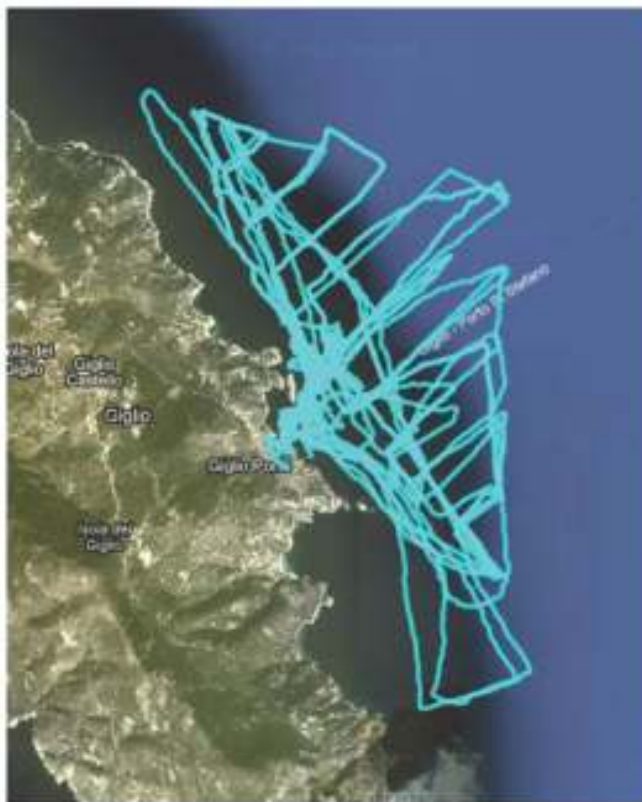
Figura 10. Rotte seguite durante il monitoraggio visivo in barca (06.10.2012-12.10.2012)
