| Redatta da: Costa Crociere | Luogo: Isola del Giglio | Data: 15/09/2012 |
| Titolo: Rapporto settimanale per Osservatorio di monitoraggio | | |

Attività svolte – Isola del Giglio, 08 – 14 settembre

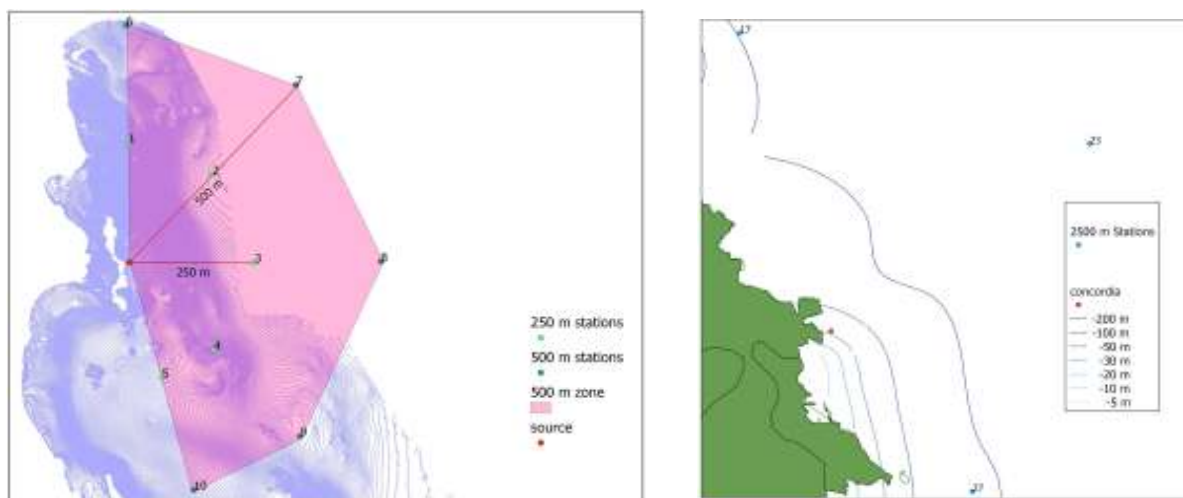
Sono state identificate una serie di stazioni di rilevamento acustico (ascolto e/o registrazione tramite idrofono Colmar GP0280 SN103 calibrato quotidianamente) poste a distanza crescente dalla nave (5 stazioni a 250m, 5 stazioni a 500m e 3 stazioni 2500m) (Fig. 2).

Figura 2. Stazioni acustiche a 250m e 500m (a) e 2500m (b) dalla nave.

Ogni campionamento acustico è stato generalmente effettuato a 5 profondità (5, 10, 20, 30 e 50m), con registrazioni di 3 minuti ognuna.

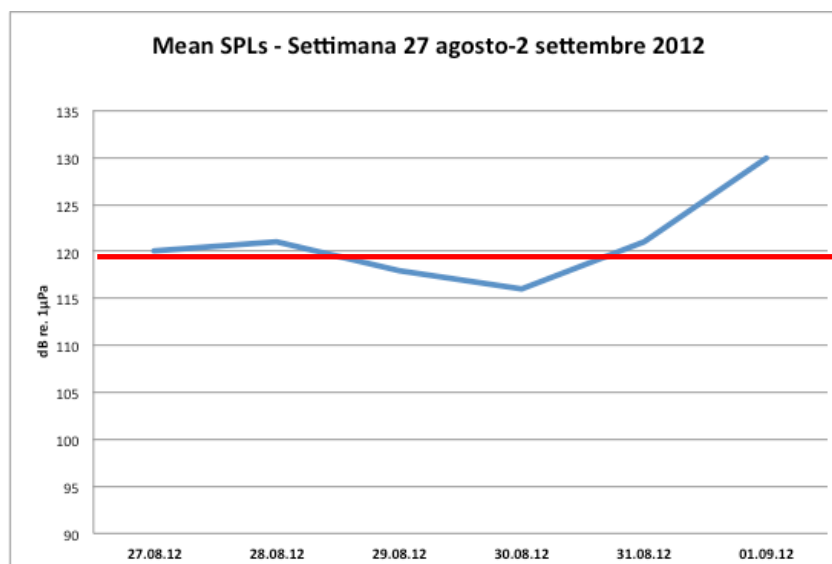
Figura 3. Mean Sound Level: andamento dei valori registrati nella settimana (per la zona di esclusione di 500m dalla nave, la barra rossa rappresenta il valore soglia).

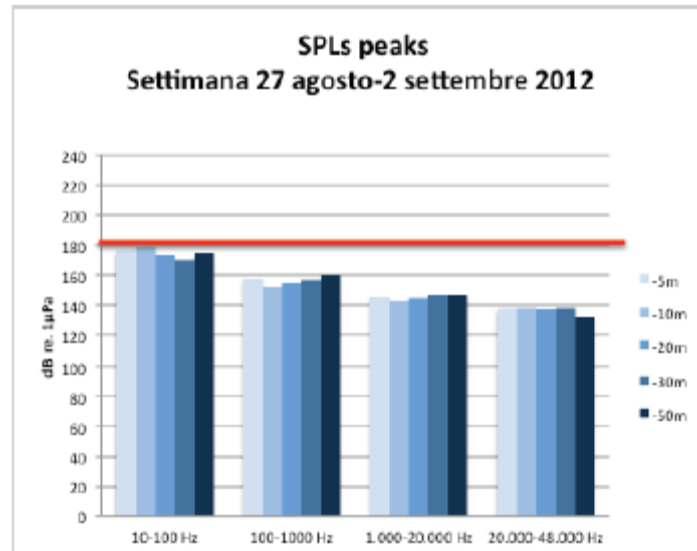
Per quanto riguarda i valori di picco (Peak sound level), utili alla rappresentazione del rumore provocato dal traffico delle imbarcazioni e dall'attività di cantiere (es. martello o battipalo), il trend della settimana è riportato in Figura 4. Sono stati generalmente registrati valori al di sotto dei 180 dB (soglia per i danni fisici qualora vengano rilevati cetacei nella EZ, ovvero entro il raggio di 500m dalla nave) e al di sopra dei 160 Db (soglia per effetti comportamentali qualora vengano rilevati cetacei nella EZ, ovvero entro il raggio di 500m dalla nave) nella banda di frequenza più bassa (10-100 Hz). La propagazione dei rumori (e quindi la loro percezione) su queste frequenze avviene per lunghe distanze (range 10-25km).

Figura 4. Peak sound level: andamento dei valori medi registrati nella settimana alle varie profondità per le diverse bande di frequenza (per la zona di esclusione di 500m dalla nave, la barra rossa rappresenta il valore soglia per i danni fisici ai cetacei).

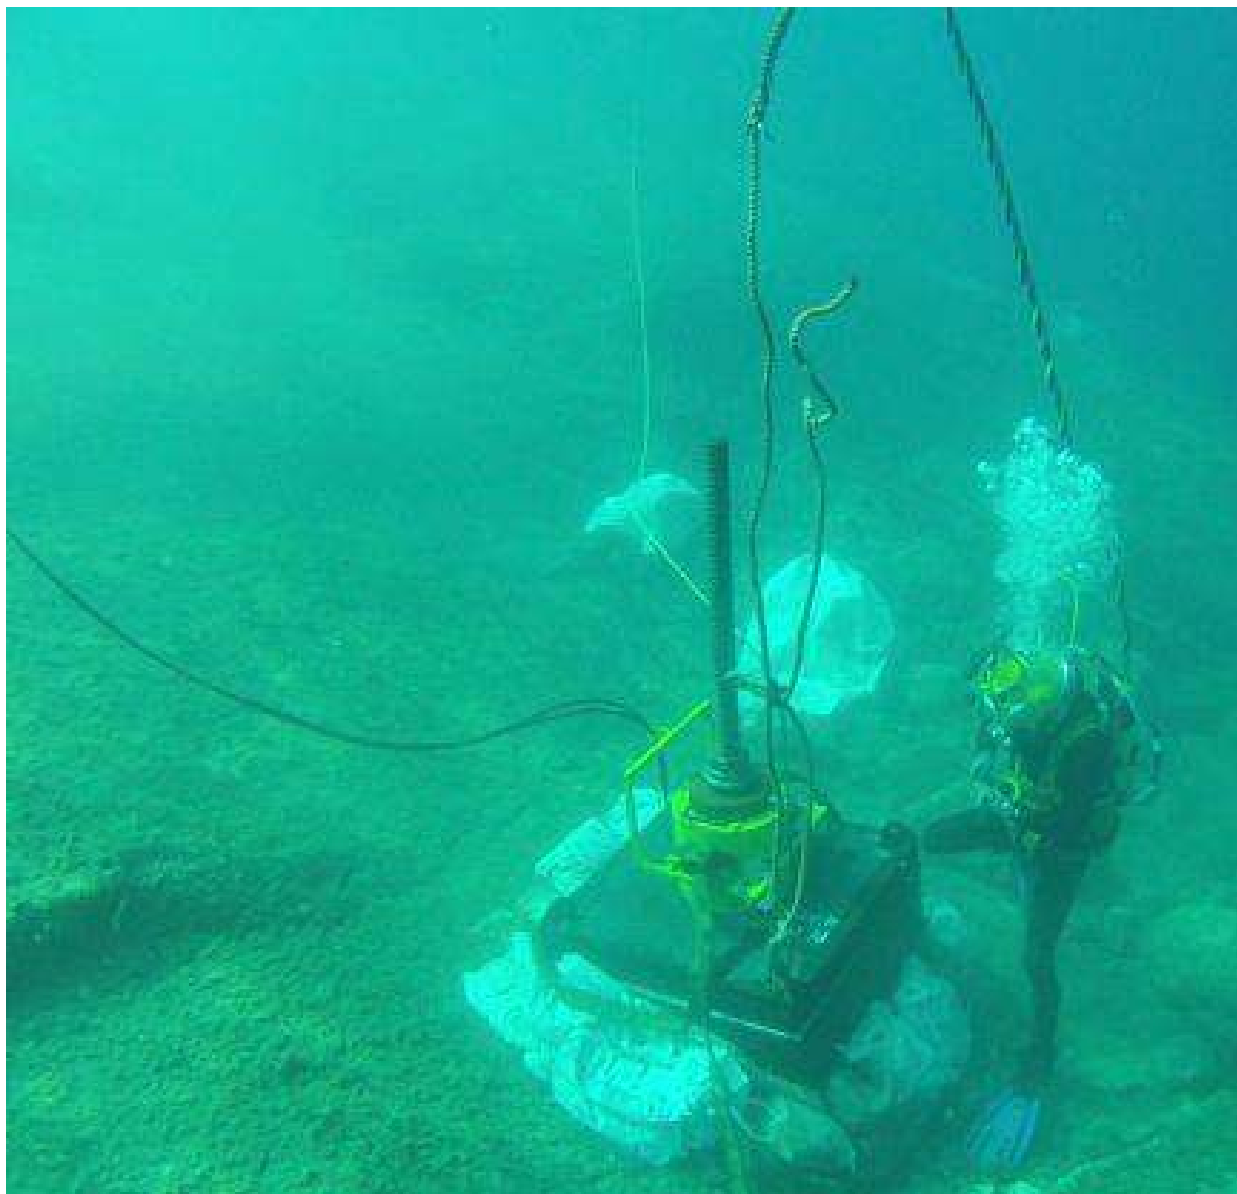
ALLEGATO 4

Test trazione micro pali.

Continuano attività di caretaking (gestione e manutenzione panne, controlli antinquinamento), attività skimming all'interno della falla non necessaria; varie attività di carpenteria sul ponte della Micoperi 61; pontone Micoperi 30 in assistenza alle attività di saldatura dei punti di forza del sistema di ritenuta; pontone Micoperi 30 e Navalmare 1 continuano attività di installazione degli strand jacks; moto pontone Vincenzo Cosentino continua attività di livellamento del fondale del quarto anchor block (scavatore con scalpello pneumatico) ed assistenza al posizionamento dei cavi per il sistema di ritenuta; effettuati test di trazione di 300 tonnellate su micro pali di prova

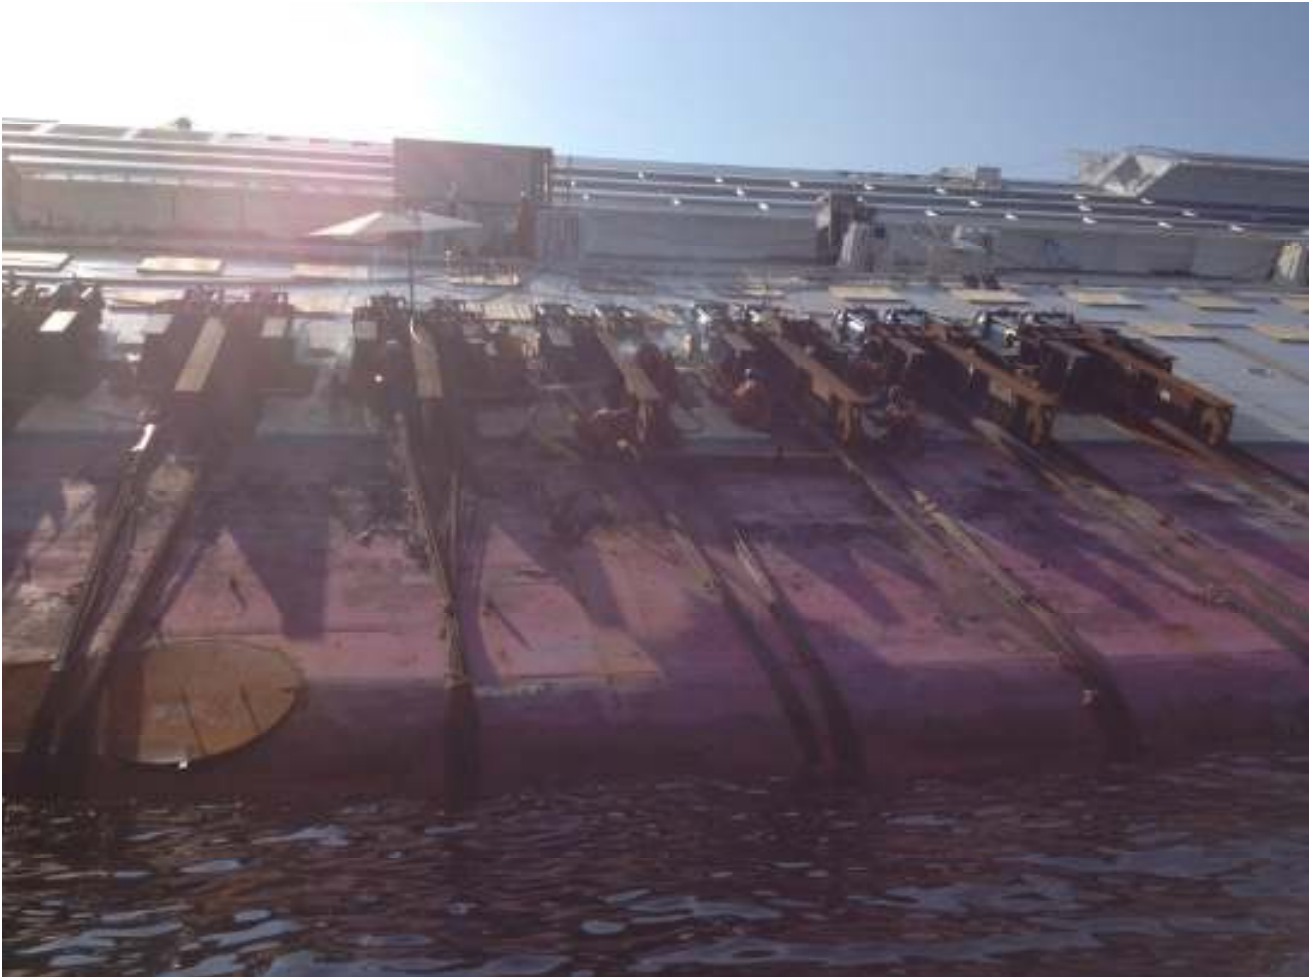
ALLEGATO 6

Strong point.
