Rimozione Costa Concordia Relazione Settimanale	Rev.0	Pag. 1/34
---	--	--------------	-----------

Redatta da: Costa Crociere	Luogo: Isola del Giglio	Data: 16/02/2013
Destinatari: Osservatorio di monitoraggio		
Titolo: Rapporto settimanale per Osservatorio di monitoraggio

Attività svolte – Isola del Giglio, 09 – 15 febbraio

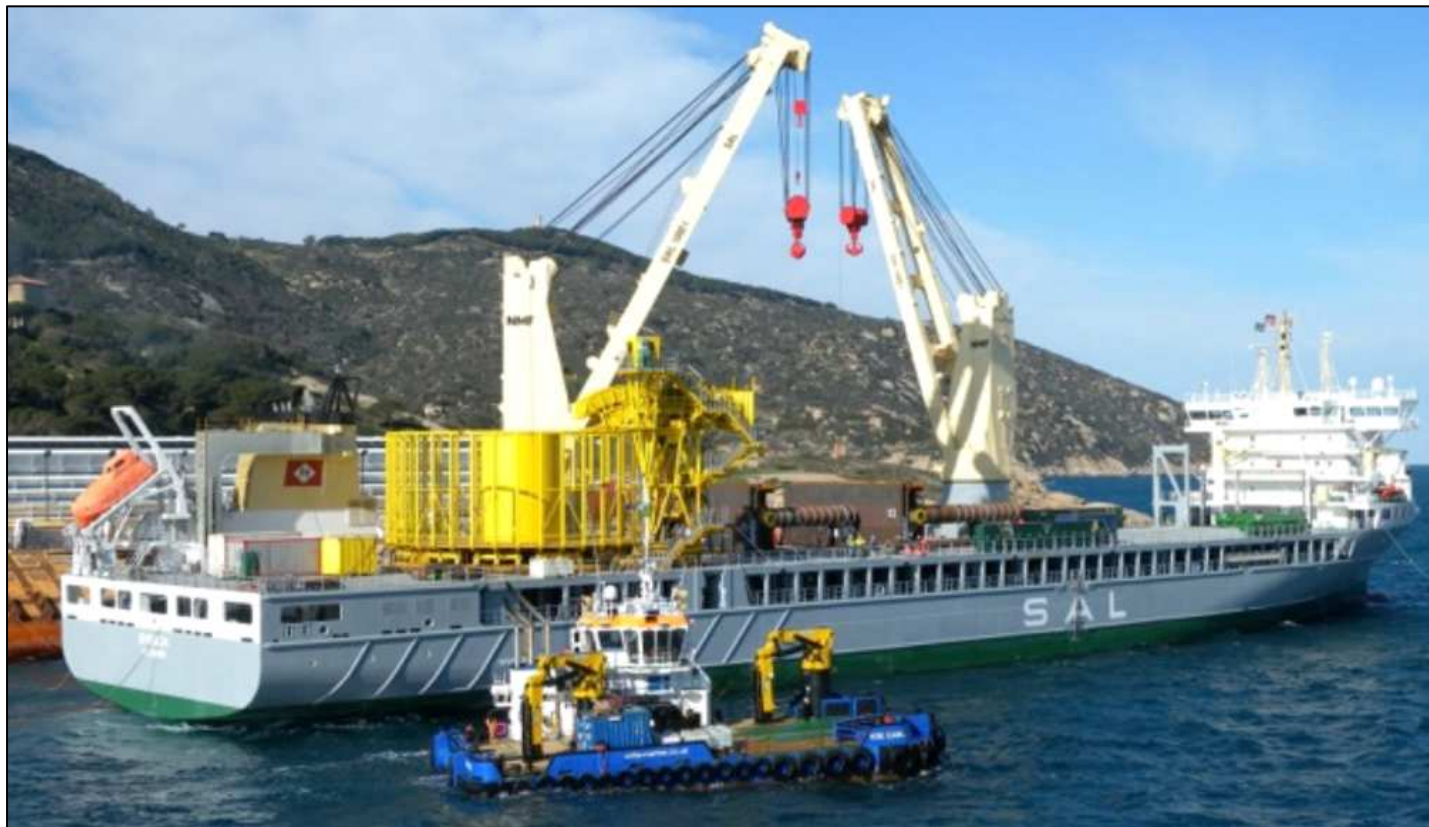
ALLEGATO 4

Sopra: M/N Svenja in posizione per installazione piattaforme 5 e 6 sul fondale
Sotto: installazione piattaforma 5

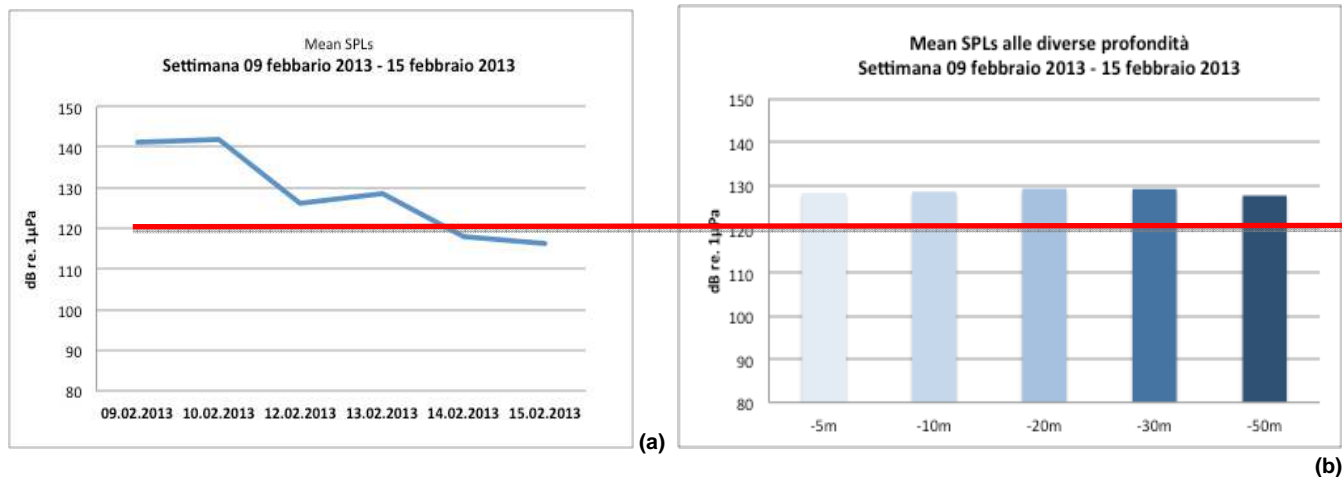
- Per quanto riguarda il **Mean sound level**, utile alla rappresentazione del rumore di fondo, il trend medio della settimana relativo alle 12 stazioni campionate (Tabella 1) è riportato in Figura 3. I valori sono generalmente al di sopra della soglia di 120 dB per la EZ di 1000m dalla nave, a causa della sovrapposizione del rumore causato dal cantiere (in particolare i lavori della fresa da *Vincenzo Cosentino* e il posizionamento del SAL; figura 4) e dal notevole dinamismo e movimento dei mezzi navali di lavoro (rimorchiatori, barche a motore, chiatte, etc).

Figura 3. Mean Sound Level: andamento medio dei valori registrati nella settimana (a) e alle diverse profondità (b) (per la zona di esclusione di 1000m dalla nave, la barra rossa rappresenta il valore soglia).

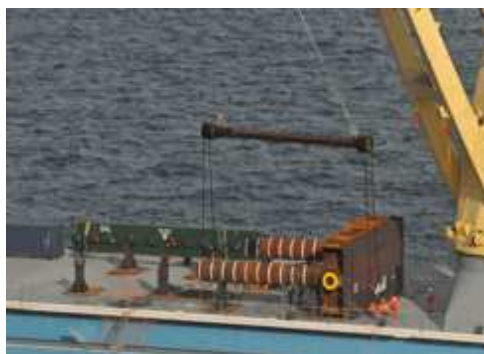
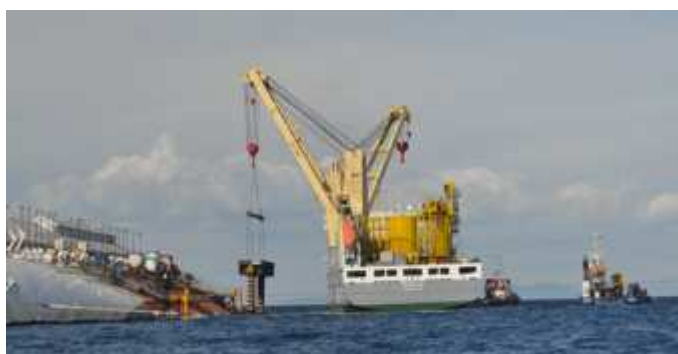
Figura 4. Lavori di posizionamento SAL

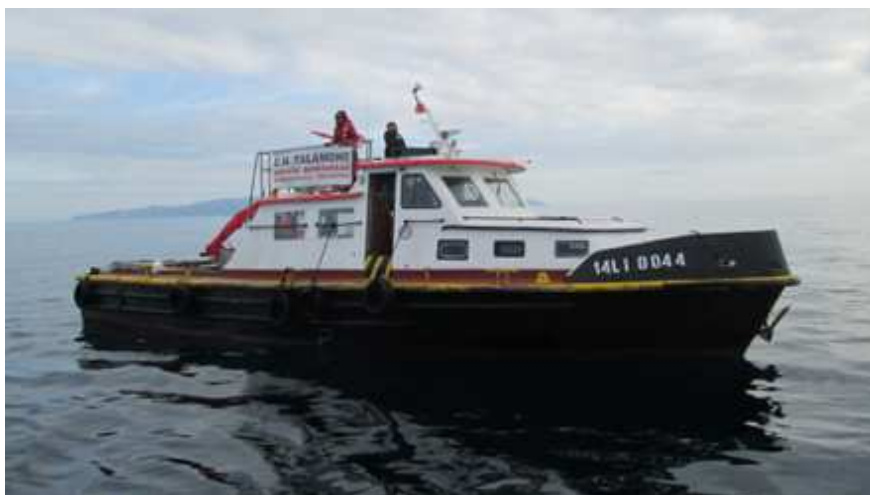
Figura 8. Piattaforma ('Cerboli') per le attività di avvistamento cetacei

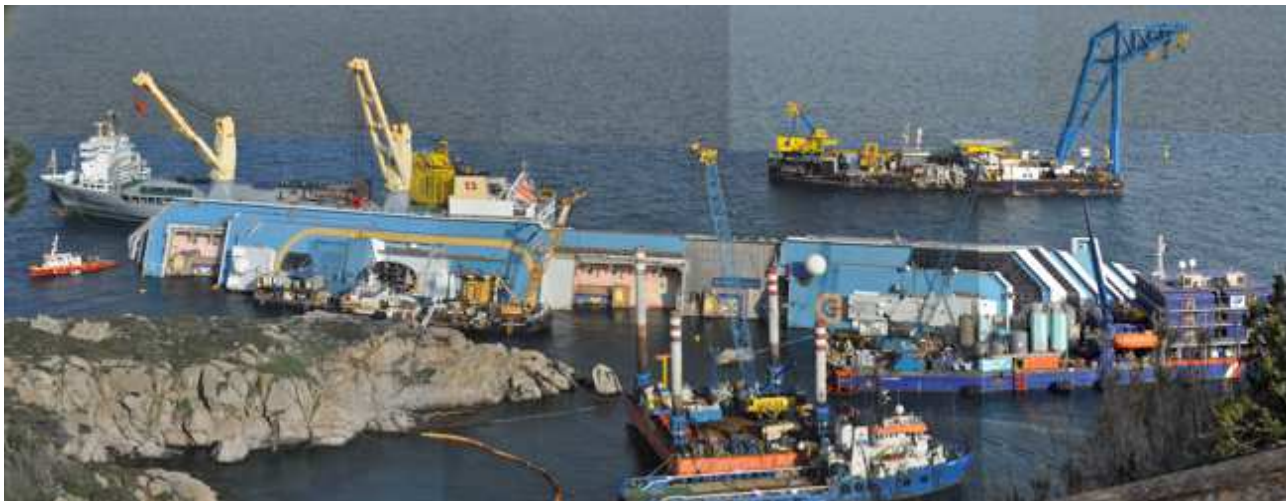
Figura 9. Postazione a terra per le attività di avvistamento cetacei (N 42° 21' 53.0" E 010° 55' 00.5")

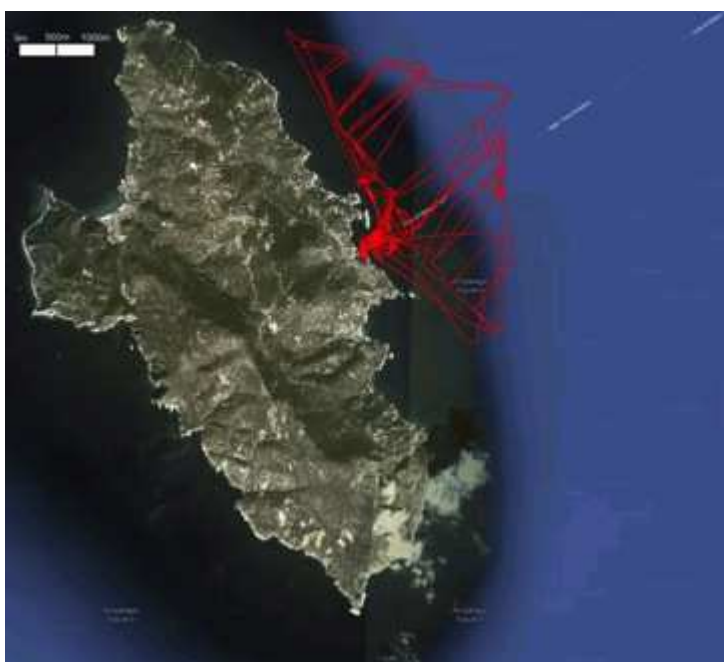
La Tabella 3 riporta la sintesi delle informazioni raccolte. Durante la settimana è stata monitorata l'intera area con periodi di osservazione in mare mattutini e pomeridiani, per **un totale di sforzo di osservazione di 1333 min e 90,45 km percorsi** (Figura 11).

Figura 11. Rotte seguite durante il monitoraggio visivo in barca (09.02.2013-15.02.2013).
