Rimozione Costa Concordia Relazione Settimanale	Rev.0	Pag. 1/34
---	--	--------------	-----------

Redatta da: Costa Crociere	Luogo: Isola del Giglio	Data: 02/03/2013
Destinatari: Osservatorio di monitoraggio		
Titolo: Rapporto settimanale per Osservatorio di monitoraggio

Attività svolte – Isola del Giglio, 23 febbraio – 01 marzo

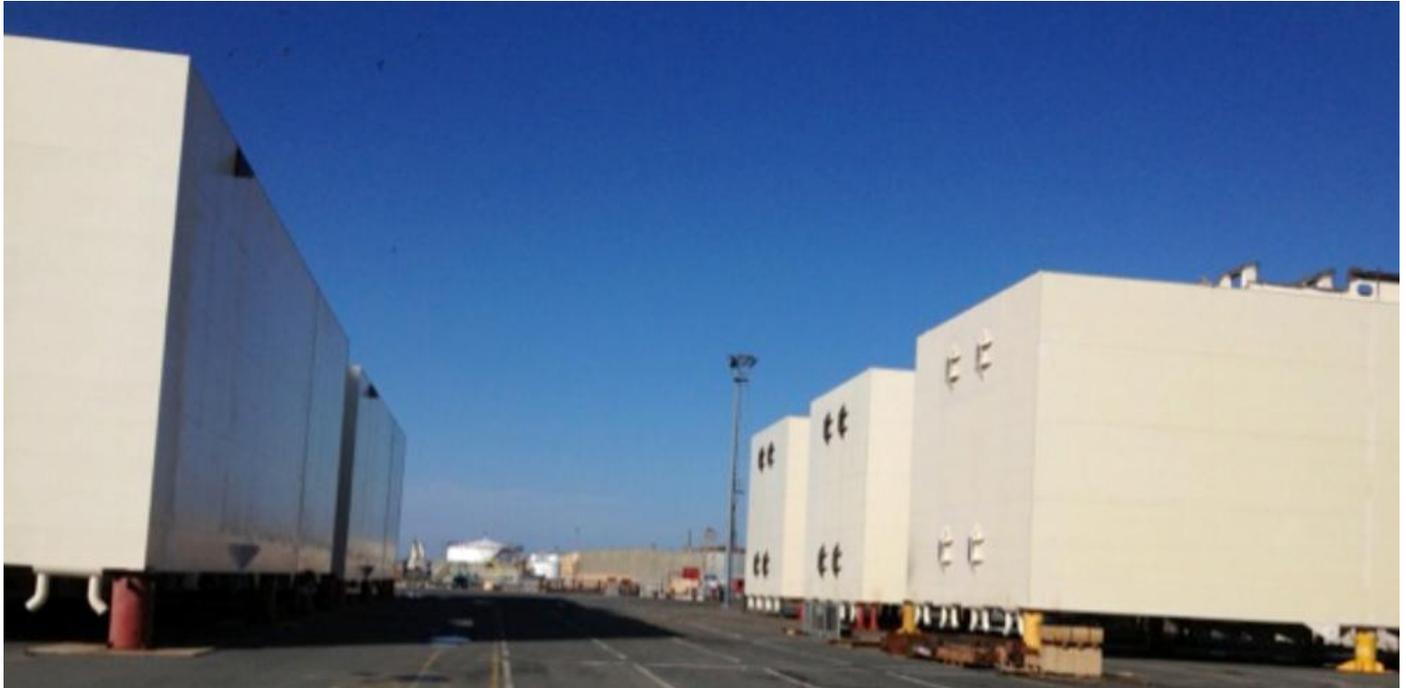
Sopra: 5 Cassoni a Livorno pronti per essere trasportati in area di lavoro

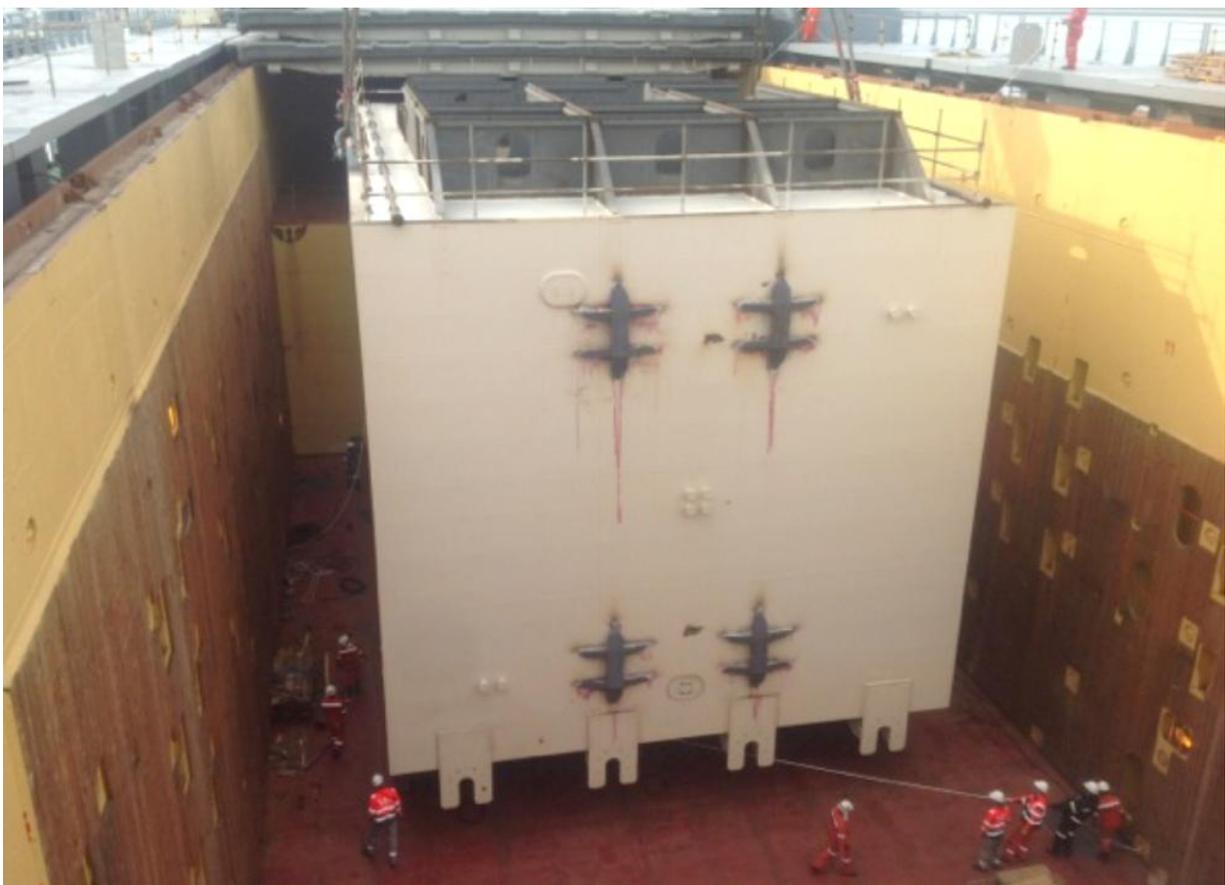
Sotto: Cassone sulla M/N SAL Svenja per trasferimento da Fincantieri Genova a Livorno

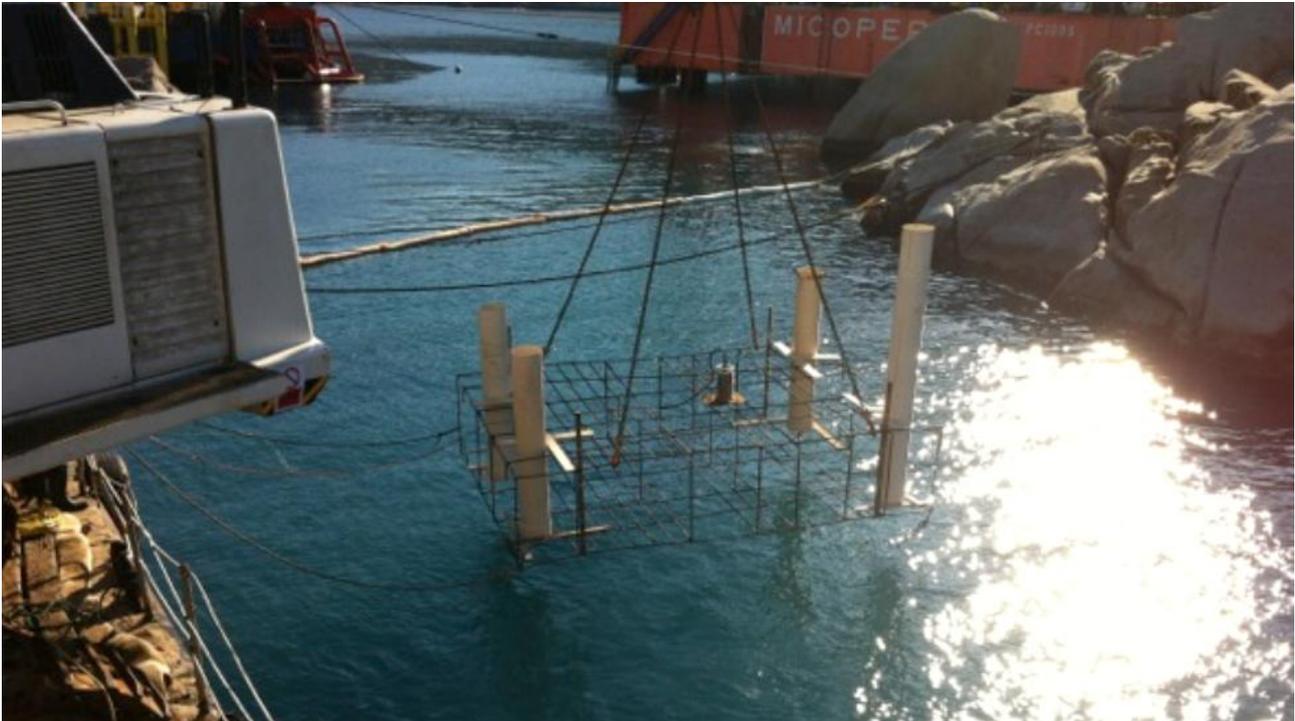
Sopra: Prove di posizionamento sul fondale della intelaiatura di rinforzo per l'anchor block 8

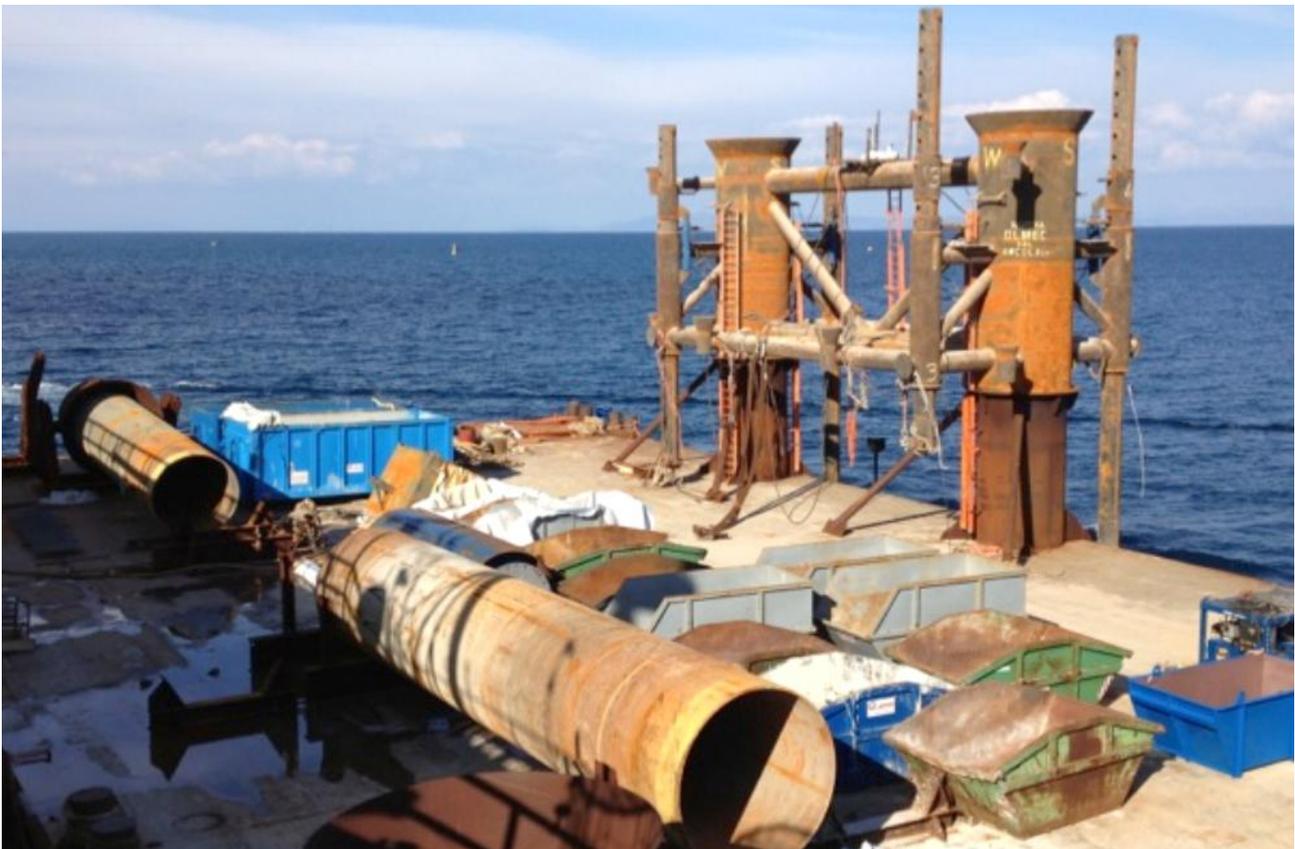
Sotto: Dima e Casing DH19 e DH20 rimossi dal fondale in preparazione a installazione piattaforma 4

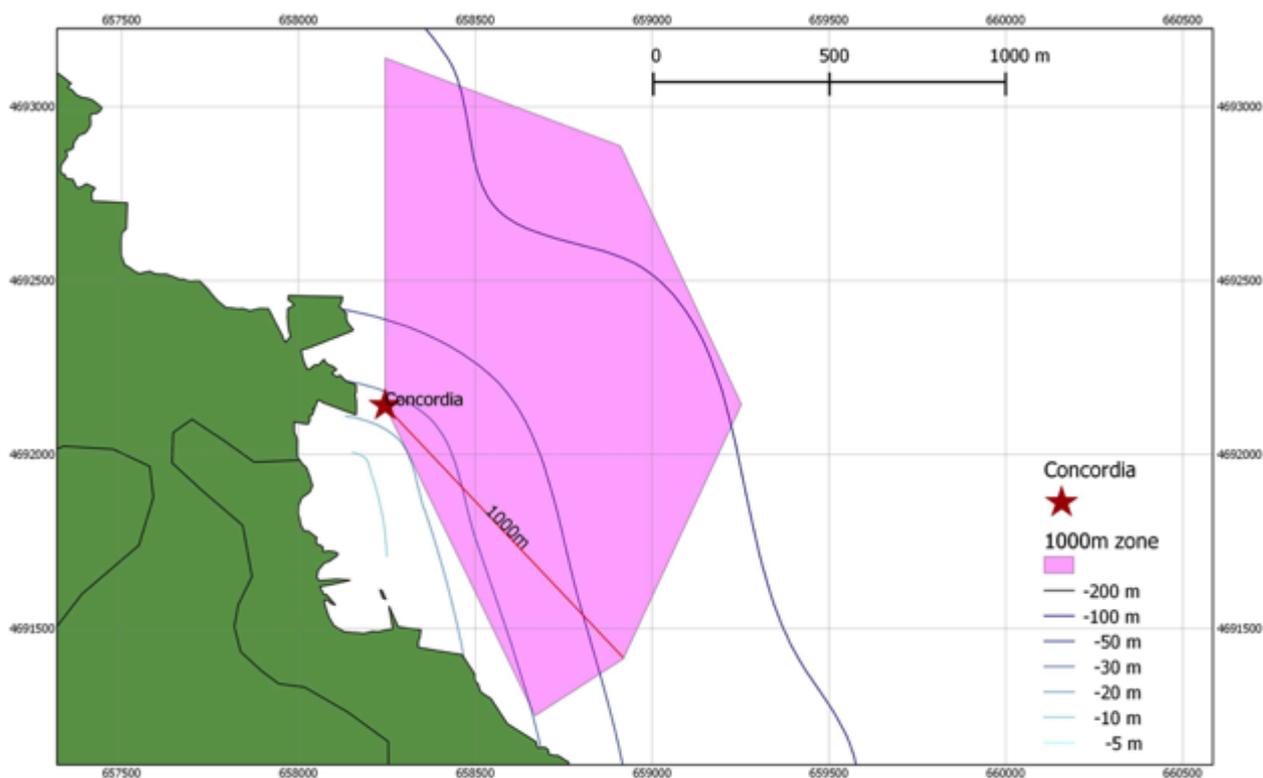
Figura 1. Zona di esclusione (area di sicurezza) per i cetacei

- A seguito delle registrazioni delle attrezzature utilizzate dal cantiere (*vibratory hammer* e fresa) e della tipologia di rumore prodotto, è stata definita una zona di esclusione (o area di sicurezza) per i cetacei a 1000m di raggio intorno alla nave Concordia (Fig. 1), al fine di:
 - 1) determinare la presenza/assenza dei cetacei nell'area in prossimità del cantiere (sorgente del rumore),
 - 2) comprendere se le emissioni sonore nelle immediate vicinanze sono compatibili con le esigenze di protezione di queste specie,
 - 3) determinare lo stato acustico dell'ambiente durante il periodo di rimozione (definizione di 'paesaggi acustici' in relazione alle diverse fasi),
 - 4) attuare eventuali misure di mitigazione.

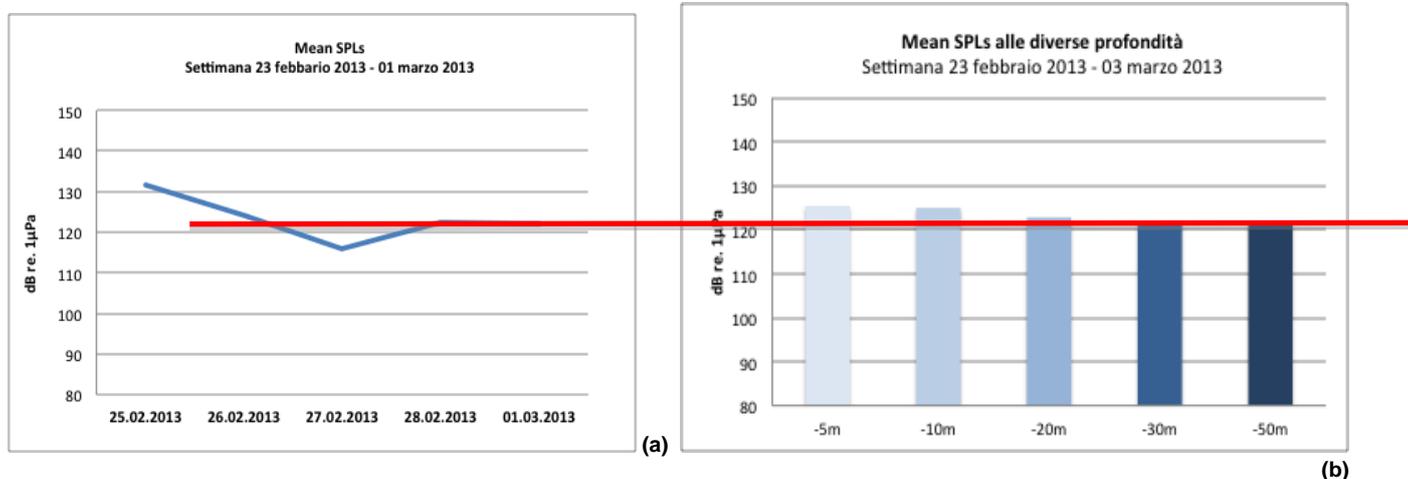
Figura 3. Mean Sound Level: andamento medio dei valori registrati nella settimana (a) e alle diverse profondità (b) (per la zona di esclusione di 1000m dalla nave, la barra rossa rappresenta il valore soglia).

- Per quanto riguarda il **Mean sound level**, utile alla rappresentazione del rumore di fondo, il trend medio della settimana relativo alle 9 stazioni campionate (Tabella 1) è riportato in Figura 3. I valori sono generalmente entro o al di sopra della soglia di 120 dB per la EZ di 1000m dalla nave, a causa della sovrapposizione del rumore causato dal cantiere (in particolare nei giorni 25 e 26 febbraio) e dal notevole dinamismo e movimento dei mezzi navali di lavoro (rimorchiatori, barche a motore, chiatte, etc).

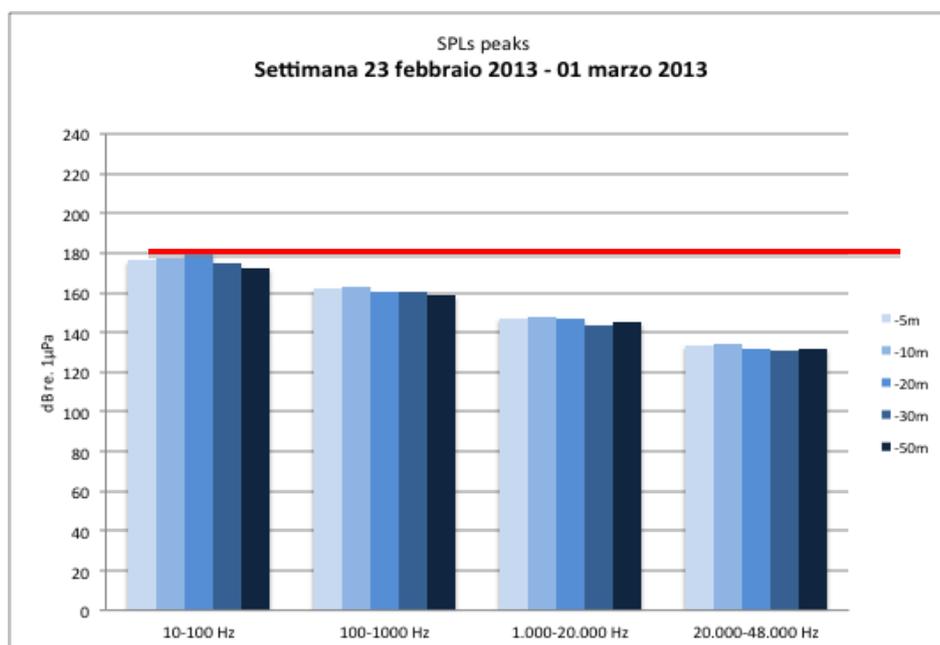
Figura 4. Peak sound level: andamento medio dei valori alle varie profondità per le diverse bande di frequenza nelle 9 stazioni campionate (per la zona di esclusione di 1000m dalla nave, la barra rossa rappresenta il valore soglia per i danni fisici ai cetacei).

- Per quanto riguarda i valori di picco (**Peak sound level**), utili alla rappresentazione del rumore provocato dal traffico delle imbarcazioni e dall'attività di cantiere, i valori delle 9 stazioni campionate sono riportati in Figura 4. I valori medi sono generalmente entro i 180 dB (soglia per i danni fisici qualora vengano rilevati cetacei nella EZ, ovvero entro il raggio di 1000m dalla nave), anche se in qualche occasione (in particolare il **25 e 26 febbraio**) sono stati registrati picchi superiori ai 180 dB, e oltre i 160 dB (soglia per effetti comportamentali qualora vengano rilevati cetacei nella EZ, ovvero entro il raggio di 1000m dalla nave) nella banda di frequenza più bassa (10-100 Hz). La propagazione dei rumori (e quindi la loro percezione) su queste frequenze avviene per lunghe distanze (range 10-25km).

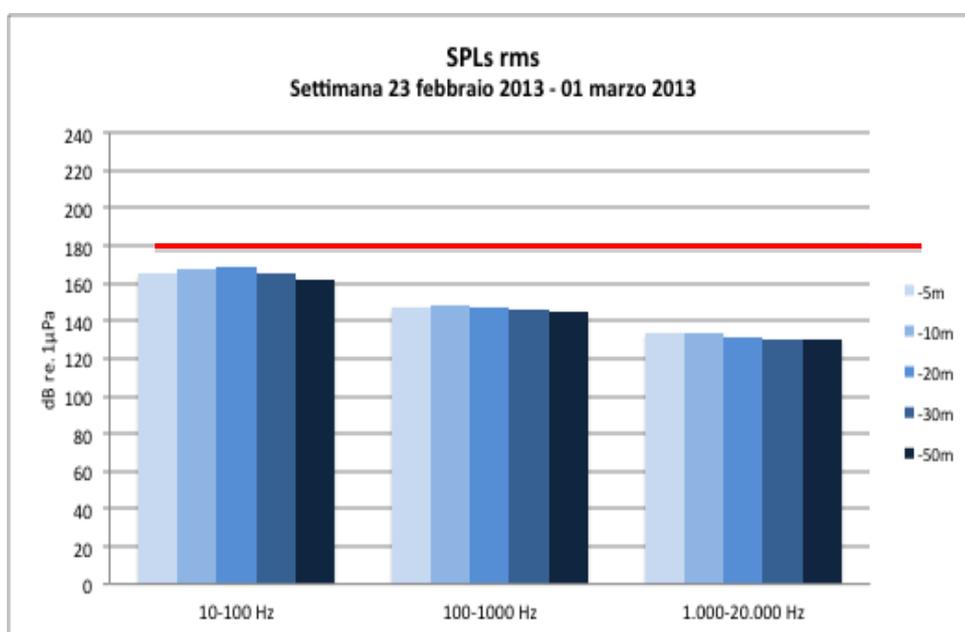
Figura 5. Rms sound level: andamento medio dei valori alle varie profondità per le diverse bande di frequenza nelle 9 stazioni campionate (per la zona di esclusione di 1000m dalla nave, la barra rossa rappresenta il valore soglia per i danni fisici ai cetacei).

- Per quanto riguarda i valori di rms (**Root Mean Square** sound level), utili a caratterizzare lo scenario acustico in presenza di suoni impulsivi quasi - periodici come il martello o altri rumori di cantiere, i valori delle 9 stazioni campionate sono riportati in Figura 5. Sono stati generalmente rilevati valori al di sotto dei 180 dB (soglia per i danni fisici qualora vengano rilevati cetacei nella EZ, ovvero entro il raggio di 1000m dalla nave) e poco al di sopra dei 160 dB (soglia per effetti comportamentali qualora vengano rilevati cetacei nella EZ, ovvero entro il raggio di 1000m dalla nave) nella banda di frequenza più bassa (10-100 Hz). Tuttavia, come già evidenziato per il rumore di fondo e per i valori di picco, nei giorni 25 e 26 febbraio sono stati registrati rms superiori ai 180 dB.

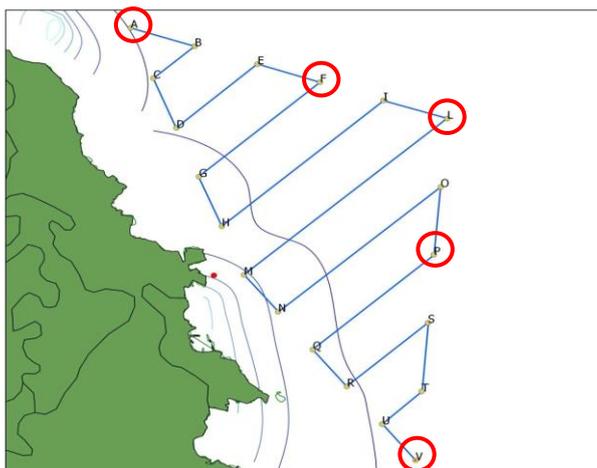
Figura 6. Punti di rilevazione acustica lungo il transetto del monitoraggio visivo.

- Il metodo di acquisizione dei dati acustici prevede che durante il transetto del monitoraggio visivo a Nord (A-B-C-D-E-F-G-H-I-L), siano effettuate 2 tappe di ascolto/registrazione presso i punti A, F e/o L e durante il transetto a Sud (L-M-N-O-P-Q-R-S-T-U-V) presso i punti V e P (vedi figura 6); tuttavia, a seconda delle condizioni meteo-marine, questo schema generale può subire variazioni.
- L'idrofono è posizionato a 2 profondità, ovvero a 5 e a 30 metri, gain 20, e ciascuna registrazione ha la durata di 5 minuti.

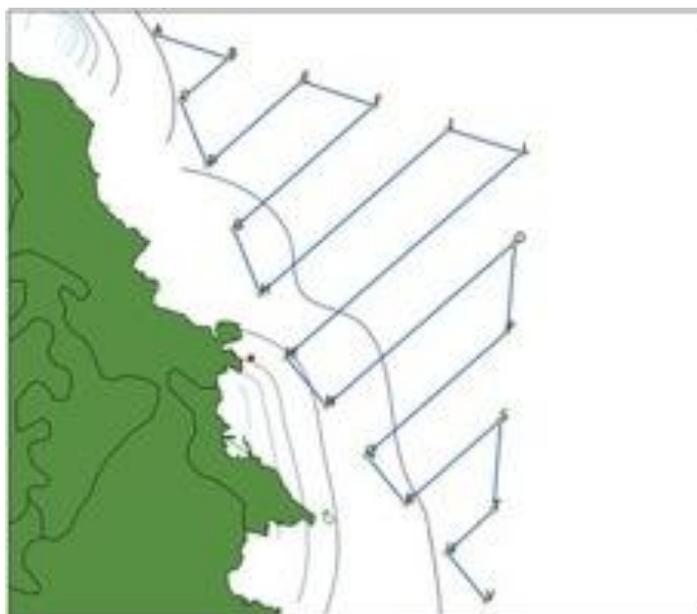
Figura 9. Transetti lineari seguiti durante le attività di avvistamento cetacei.

- In caso del monitoraggio da barca, le rotte seguite includevano: la EZ, le stazioni acustiche da campionare e, nell'ambito del raggio dei 2500m dalla nave, il transetto lineare riportato in Figura 9.

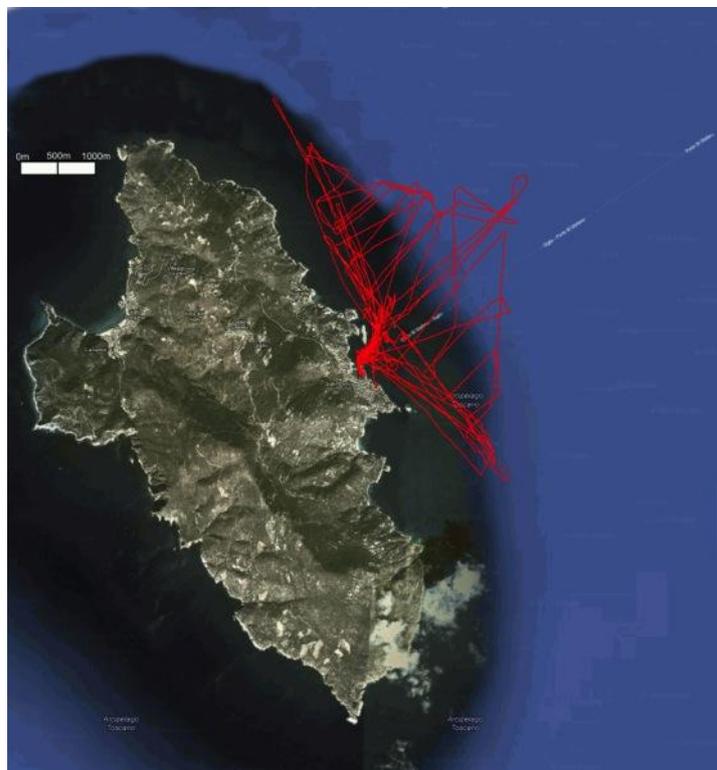
Figura 10. Rotte seguite durante il monitoraggio visivo in barca (23.02.2013-01.03.2013).

La Tabella 3 riporta la sintesi delle informazioni raccolte. Durante la settimana è stata monitorata l'intera area con periodi di osservazione in mare mattutini e pomeridiani, per **un totale di sforzo di osservazione di 1348 min e 114,59 km percorsi** (Figura 10).
