Rimozione Costa Concordia Relazione Settimanale	Rev.0	Pag. 1/35
---	--	--------------	-----------

Redatta da: Costa Crociere	Luogo: Isola del Giglio	Data: 09/03/2013
Destinatari: Osservatorio di monitoraggio		
Titolo: Rapporto settimanale per Osservatorio di monitoraggio

Attività svolte – Isola del Giglio, 02 - 08 marzo

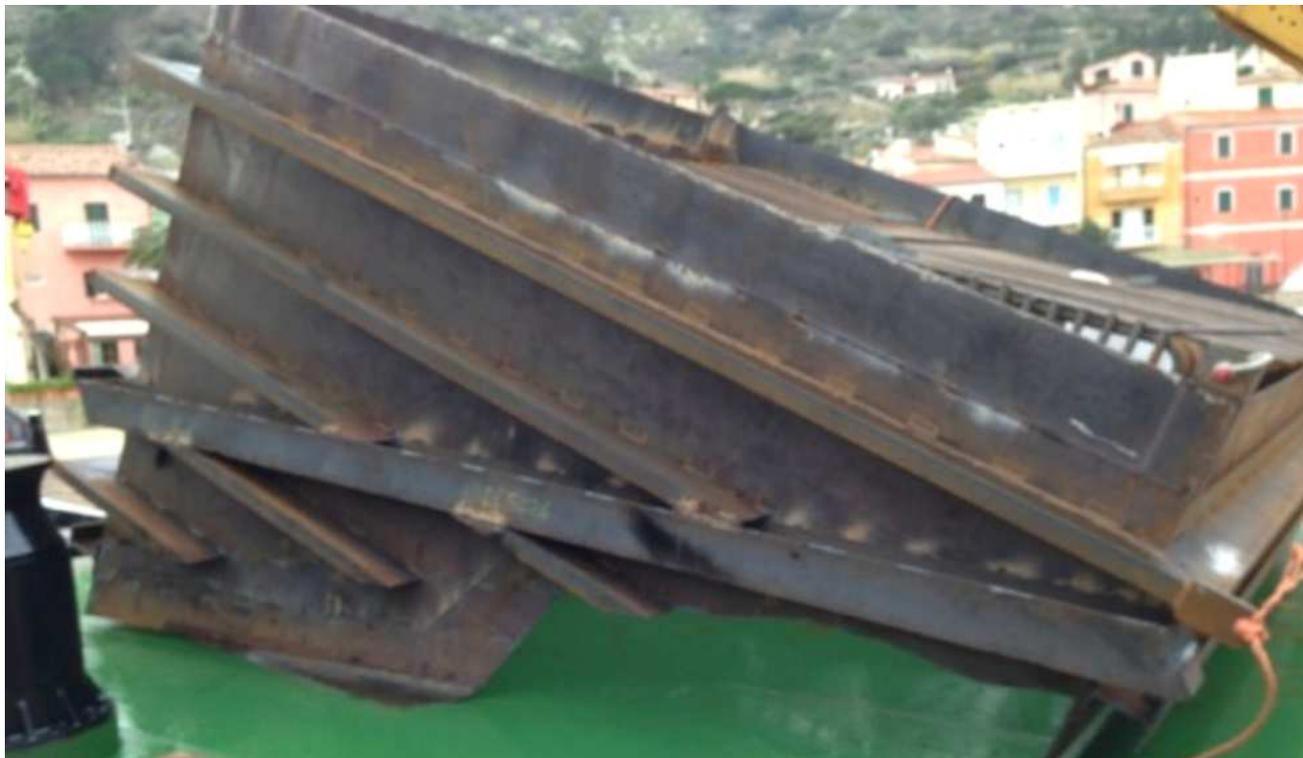
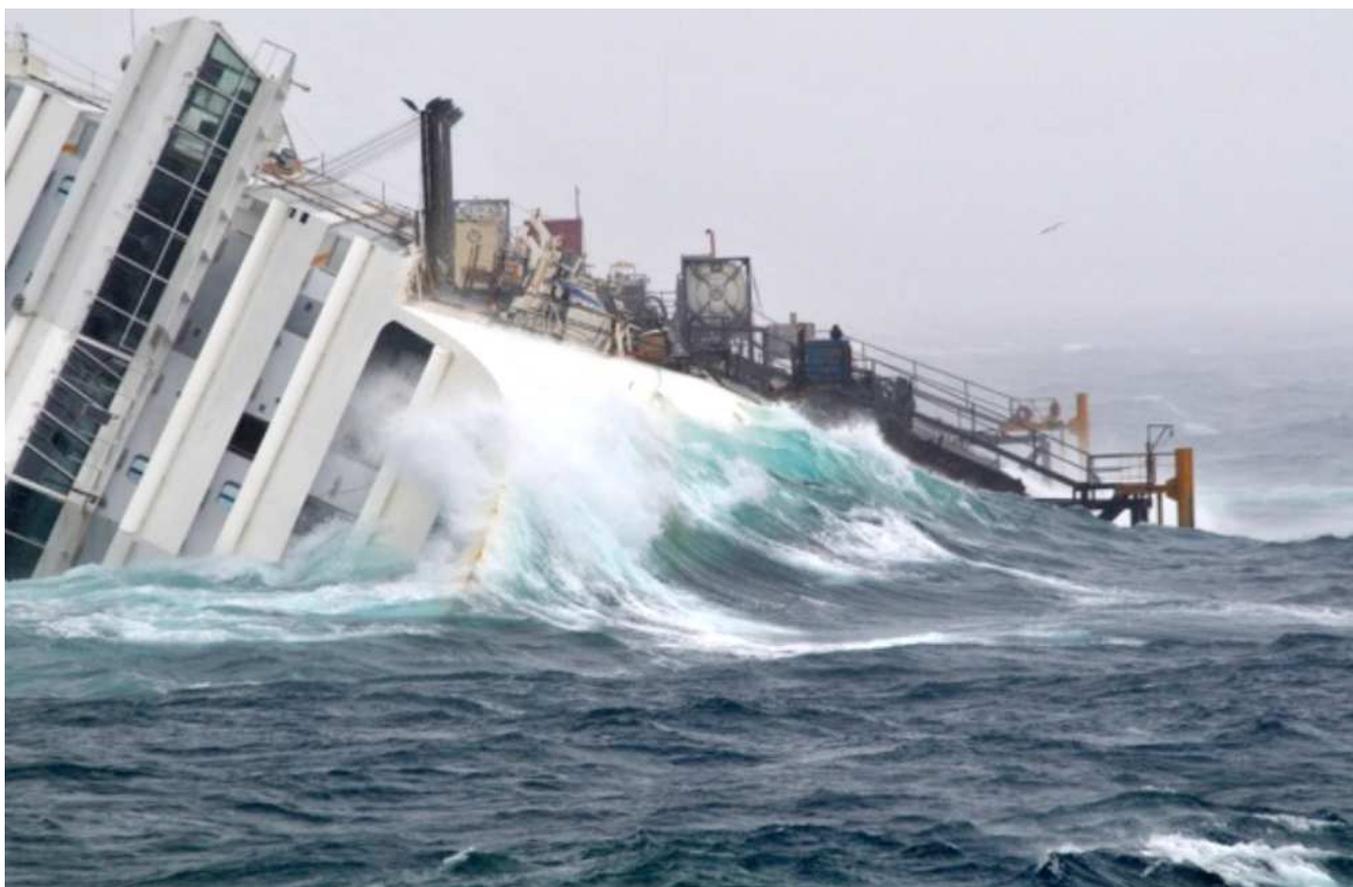
ALLEGATO 4

*Sopra: Cassaforma per palo 21 della piattaforma 4 pronto per l'installazione
Sotto: Mareggiata del 6 marzo*

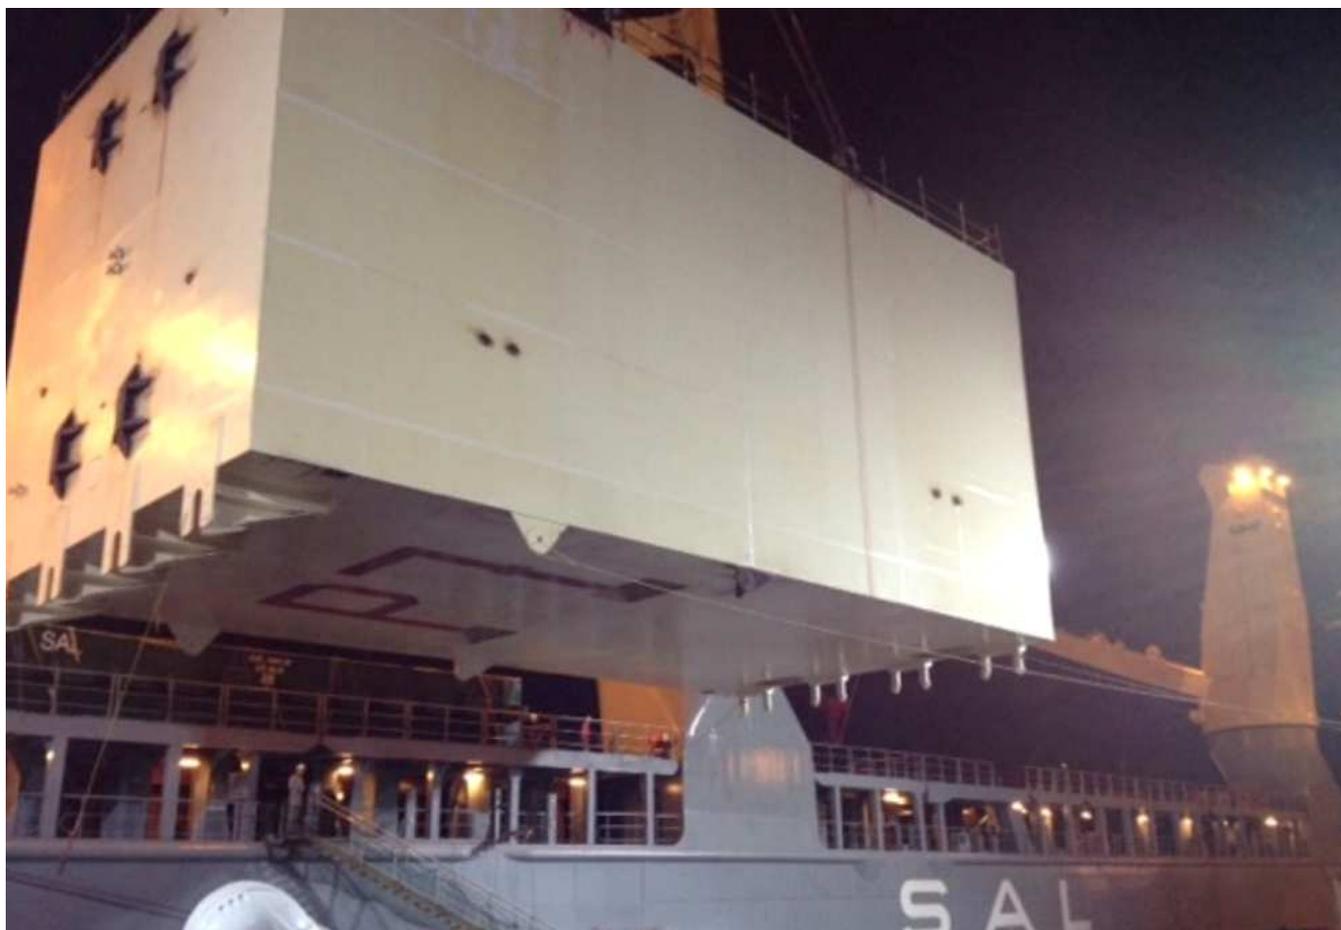
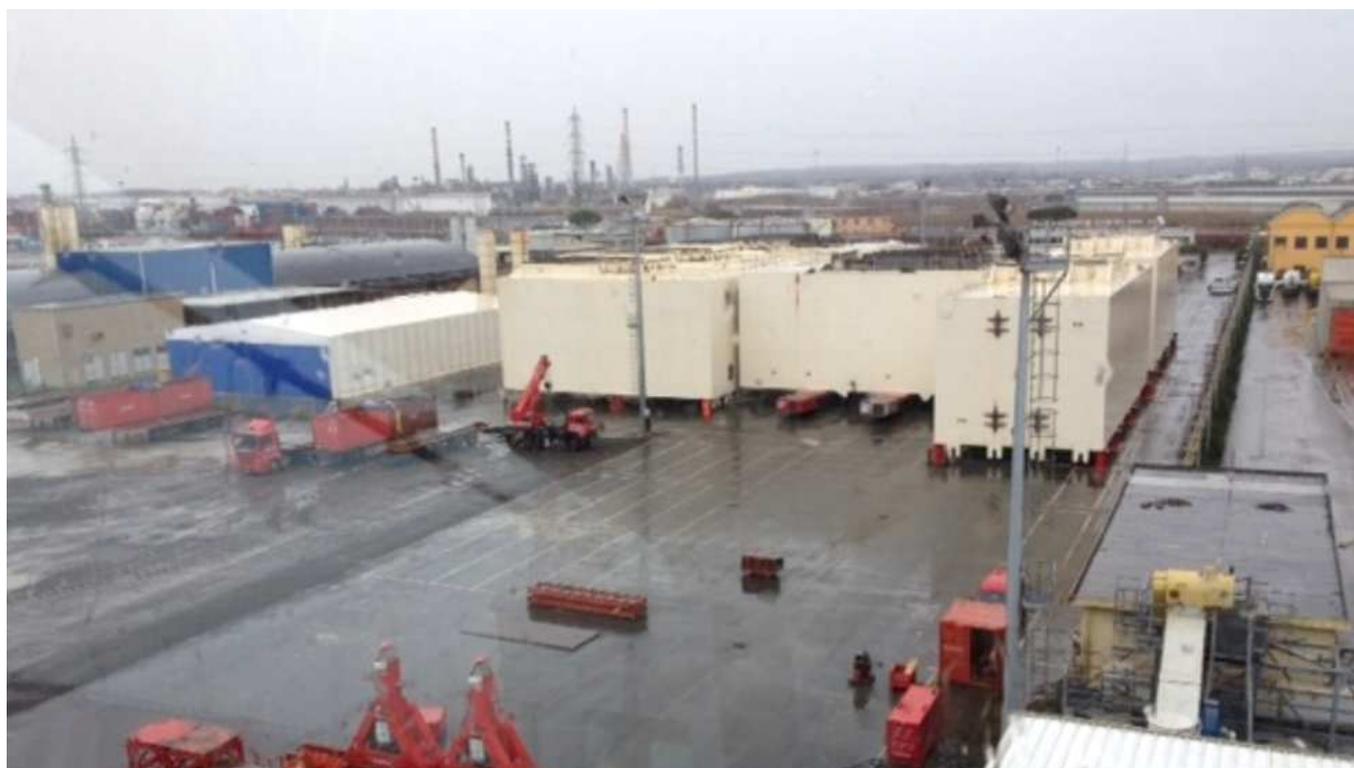
ALLEGATO 4

Sopra: Cassone scaricato dalla M/V Sal Svenja a Livorno

Sotto: Cassoni a Livorno

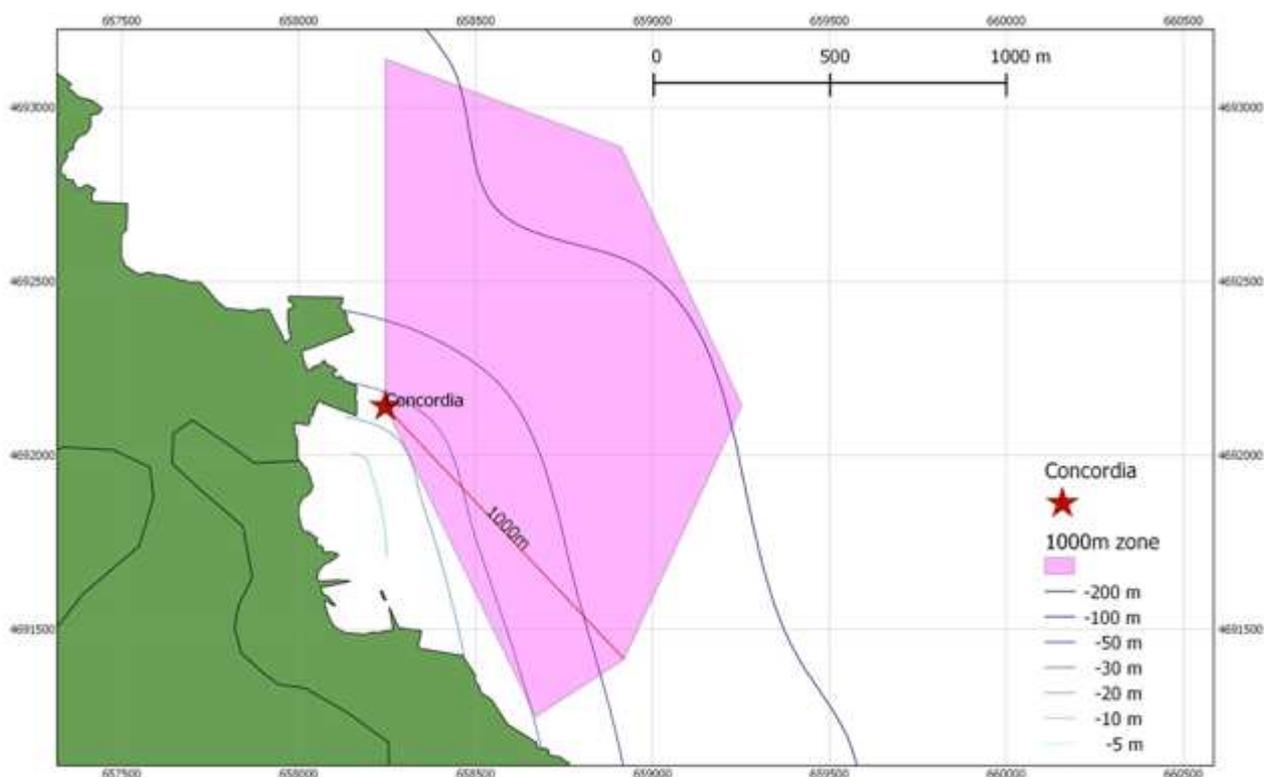
- A seguito delle registrazioni delle attrezzature utilizzate dal cantiere (*vibratory hammer* e fresa) e della tipologia di rumore prodotto, è stata definita una zona di esclusione (o area di sicurezza) per i cetacei a 1000m di raggio intorno alla nave Concordia (Fig. 1), al fine di:
 - 1) determinare la presenza/assenza dei cetacei nell'area in prossimità del cantiere (sorgente del rumore),
 - 2) comprendere se le emissioni sonore nelle immediate vicinanze sono compatibili con le esigenze di protezione di queste specie,
 - 3) determinare lo stato acustico dell'ambiente durante il periodo di rimozione (definizione di 'paesaggi acustici' in relazione alle diverse fasi),
 - 4) attuare eventuali misure di mitigazione.

Figura 1. Zona di esclusione (area di sicurezza) per i cetacei

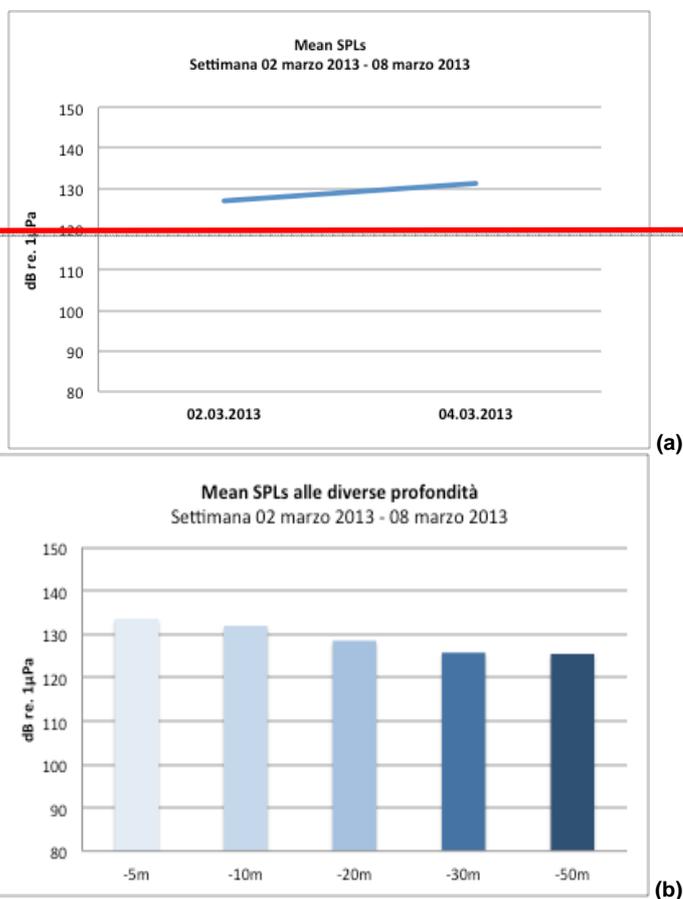
- Per quanto riguarda il **Mean sound level**, utile alla rappresentazione del rumore di fondo, il trend medio della settimana relativo alle 2 stazioni campionate (Tabella 1) è riportato in Figura 3. I valori sono generalmente al di sopra della soglia di 120 dB per la EZ di 1000m dalla nave, a causa della sovrapposizione del rumore causato dal cantiere (in particolare durante le attività di perforazione) e dal notevole dinamismo e movimento dei mezzi navali di lavoro (rimorchiatori, barche a motore, chiatte, etc).

Figura 3. Mean Sound Level: andamento medio dei valori registrati nella settimana (a) e alle diverse profondità (b) (per la zona di esclusione di 1000m dalla nave, la barra rossa rappresenta il valore soglia).

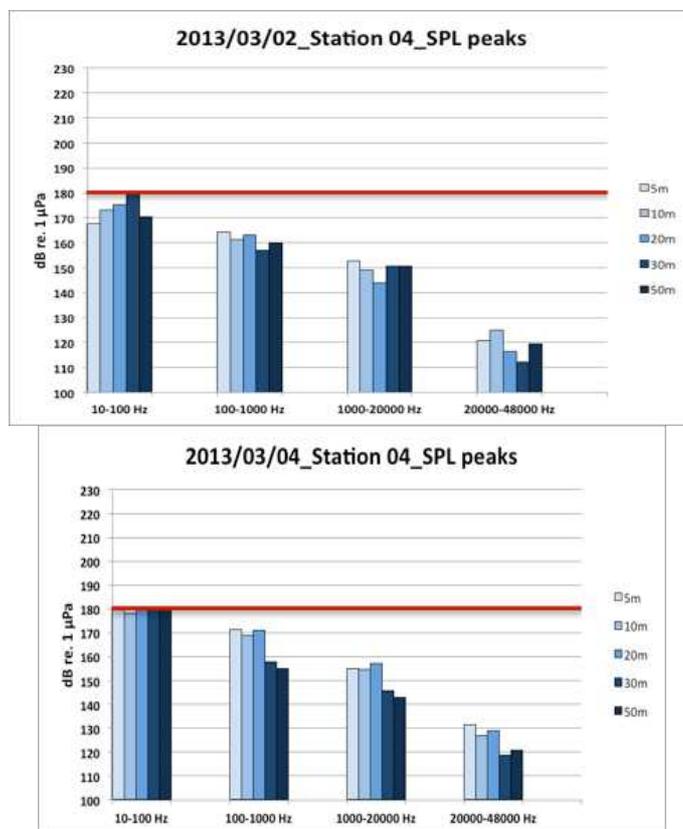
- Per quanto riguarda i valori di picco (**Peak sound level**), utili alla rappresentazione del rumore provocato dal traffico delle imbarcazioni e dall'attività di cantiere, i valori delle 2 stazioni campionate sono riportati in Figura 4. I valori sono generalmente entro i 180 dB (soglia per i danni fisici qualora vengano rilevati cetacei nella EZ, ovvero entro il raggio di 1000m dalla nave), e oltre i 160 dB (soglia per effetti comportamentali qualora vengano rilevati cetacei nella EZ, ovvero entro il raggio di 1000m dalla nave) nella banda di frequenza più bassa (10-100 Hz). La propagazione dei rumori (e quindi la loro percezione) su queste frequenze avviene per lunghe distanze (range 10-25km).

Figura 4. Peak sound level: andamento dei valori alle varie profondità per le diverse bande di frequenza nelle 2 stazioni campionate (per la zona di esclusione di 1000m dalla nave, la barra rossa rappresenta il valore soglia per i danni fisici ai cetacei).

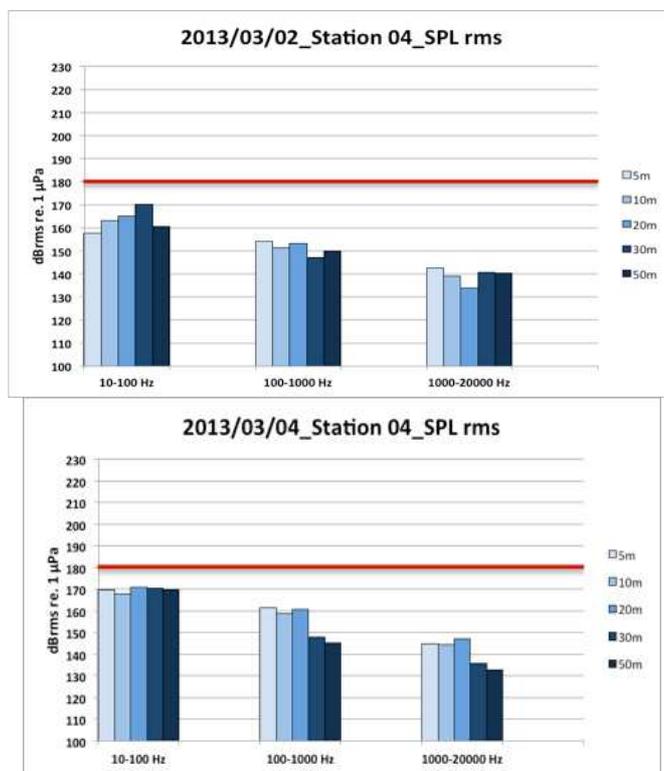
- Per quanto riguarda i valori di rms (**Root Mean Square** sound level), utili a caratterizzare lo scenario acustico in presenza di suoni impulsivi quasi - periodici come il martello o altri rumori di cantiere, i valori delle 2 stazioni campionate sono riportati in Figura 5. Sono stati generalmente rilevati valori al di sotto dei 180 dB (soglia per i danni fisici qualora vengano rilevati cetacei nella EZ, ovvero entro il raggio di 1000m dalla nave) e poco al di sopra dei 160 dB (soglia per effetti comportamentali qualora vengano rilevati cetacei nella EZ, ovvero entro il raggio di 1000m dalla nave) nella banda di frequenza più bassa (10-100 Hz).

Figura 5. Rms sound level: andamento dei valori alle varie profondità per le diverse bande di frequenza nelle 2 stazioni campionate (per la zona di esclusione di 1000m dalla nave, la barra rossa rappresenta il valore soglia per i danni fisici ai cetacei).

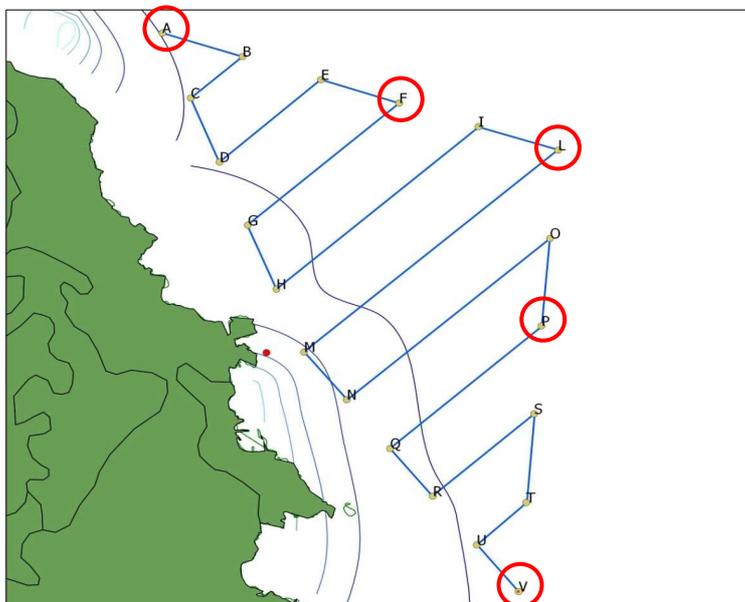
- Il metodo di acquisizione dei dati acustici prevede che durante il transetto del monitoraggio visivo a Nord (A-B-C-D-E-F-G-H-I-L), siano effettuate 2 tappe di ascolto/registrazione presso i punti A, F e/o L e durante il transetto a Sud (L-M-N-O-P-Q-R-S-T-U-V) presso i punti V e P (vedi figura 6); tuttavia, a seconda delle condizioni meteo-marine, questo schema generale può subire variazioni.

- L'idrofono è posizionato a 2 profondità, ovvero a 5 e a 30 metri, gain 20, e ciascuna registrazione ha la durata di 5 minuti.

Figura 6. Punti di rilevazione acustica lungo il transetto del monitoraggio visivo.

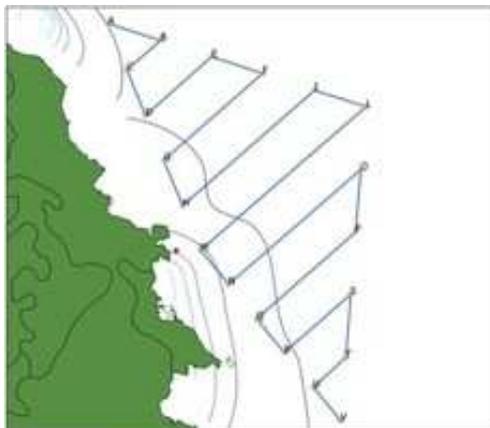
- Il piano di lavoro prevede che durante la settimana sia quotidianamente osservata in dettaglio l'area dei 500-1000m intorno alla nave e che venga monitorata (a bordo dell'imbarcazione) anche una zona buffer entro il 2500m; non sono state condotte osservazioni in caso di condizioni meteo-marine tali da non garantire il corretto svolgimento del campionamento e la sicurezza degli operatori.
- In caso del monitoraggio da barca, le rotte seguite includevano: la EZ, le stazioni acustiche da campionare e, nell'ambito del raggio dei 2500m dalla nave, il transetto lineare riportato in Figura 9.

Figura 9. Transetti lineari seguiti durante le attività di avvistamento cetacei.

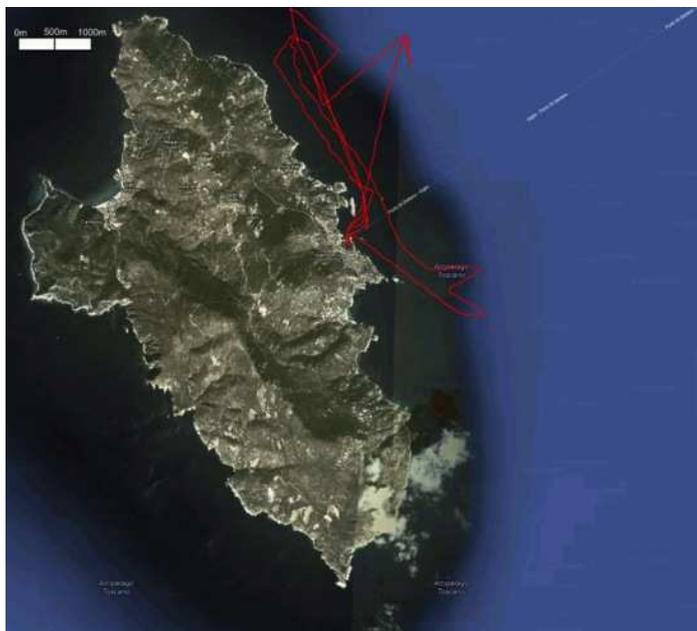
Figura 10. Rotte seguite durante il monitoraggio visivo in barca (02.03.2013-08.03.2013).
