| | <b>Rimozione Costa Concordia</b><br><b>Relazione Settimanale</b> | <b>Rev.0</b> | <b>Pag. 1/38</b> |

| <b>Titolo:</b> Rapporto settimanale per Osservatorio di monitoraggio | | |

## **Attività svolte – Isola del Giglio, 01-07 giugno**

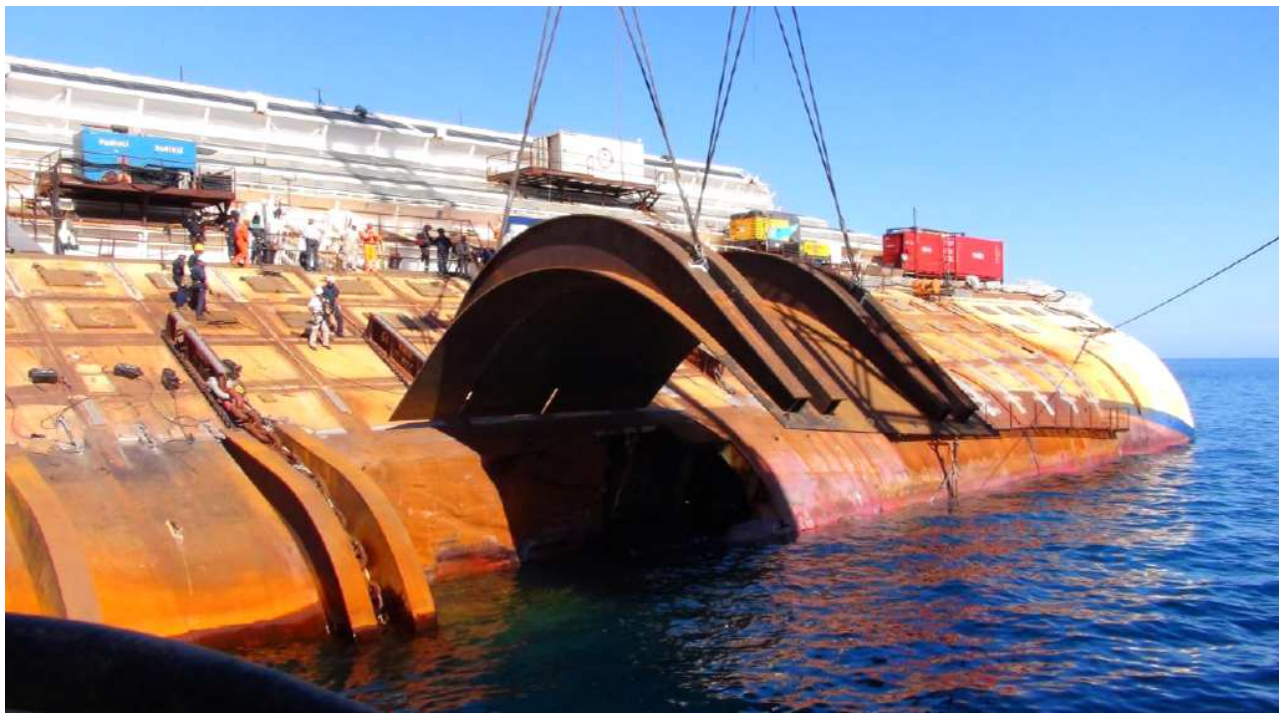
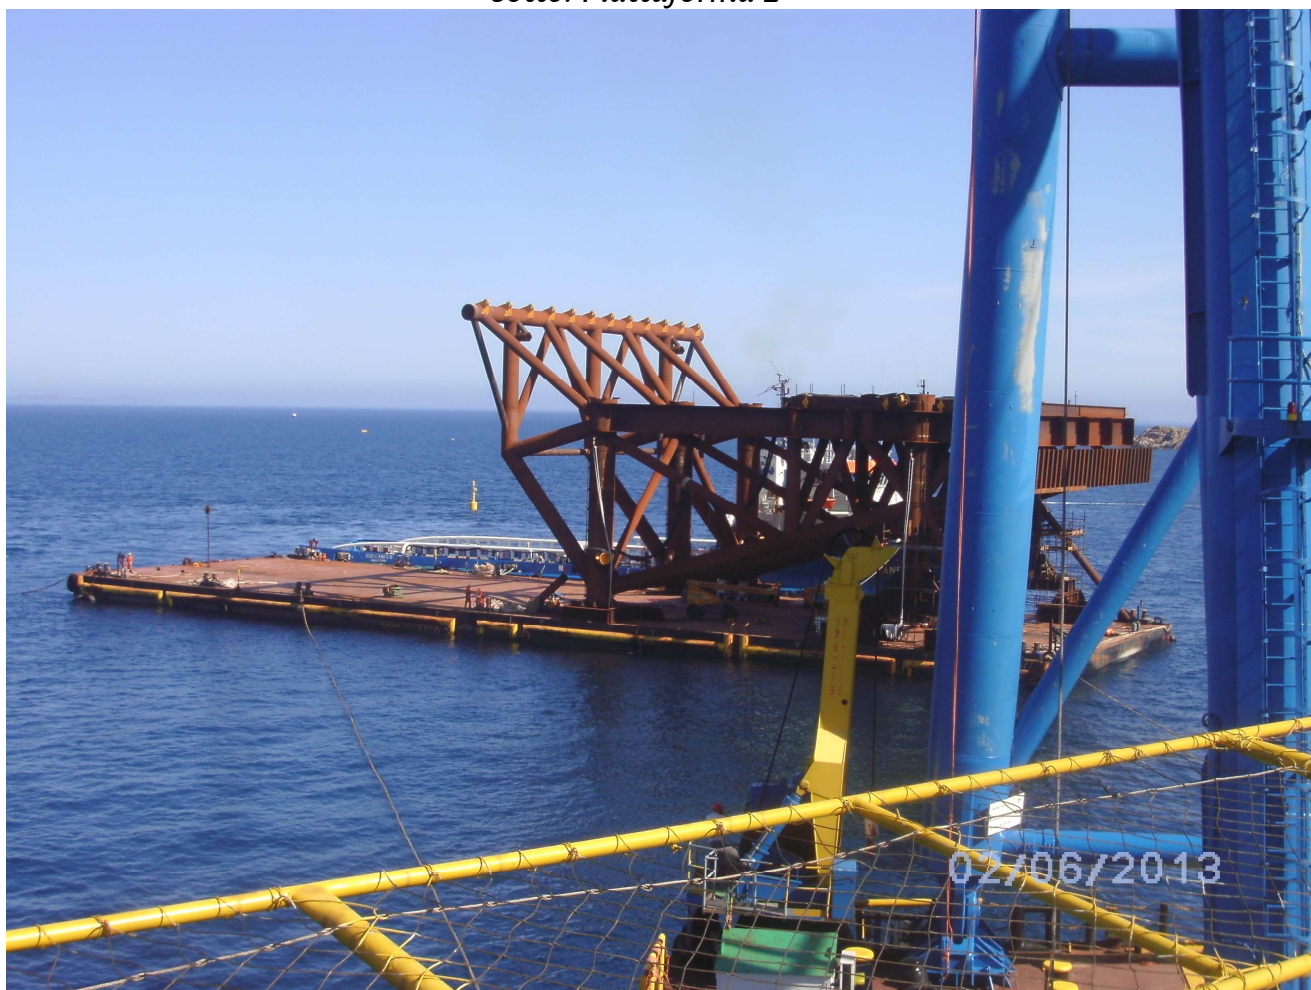
*Sopra: Operazioni di installazione terza gash plate*  
*Sotto: Piattaforma 2*

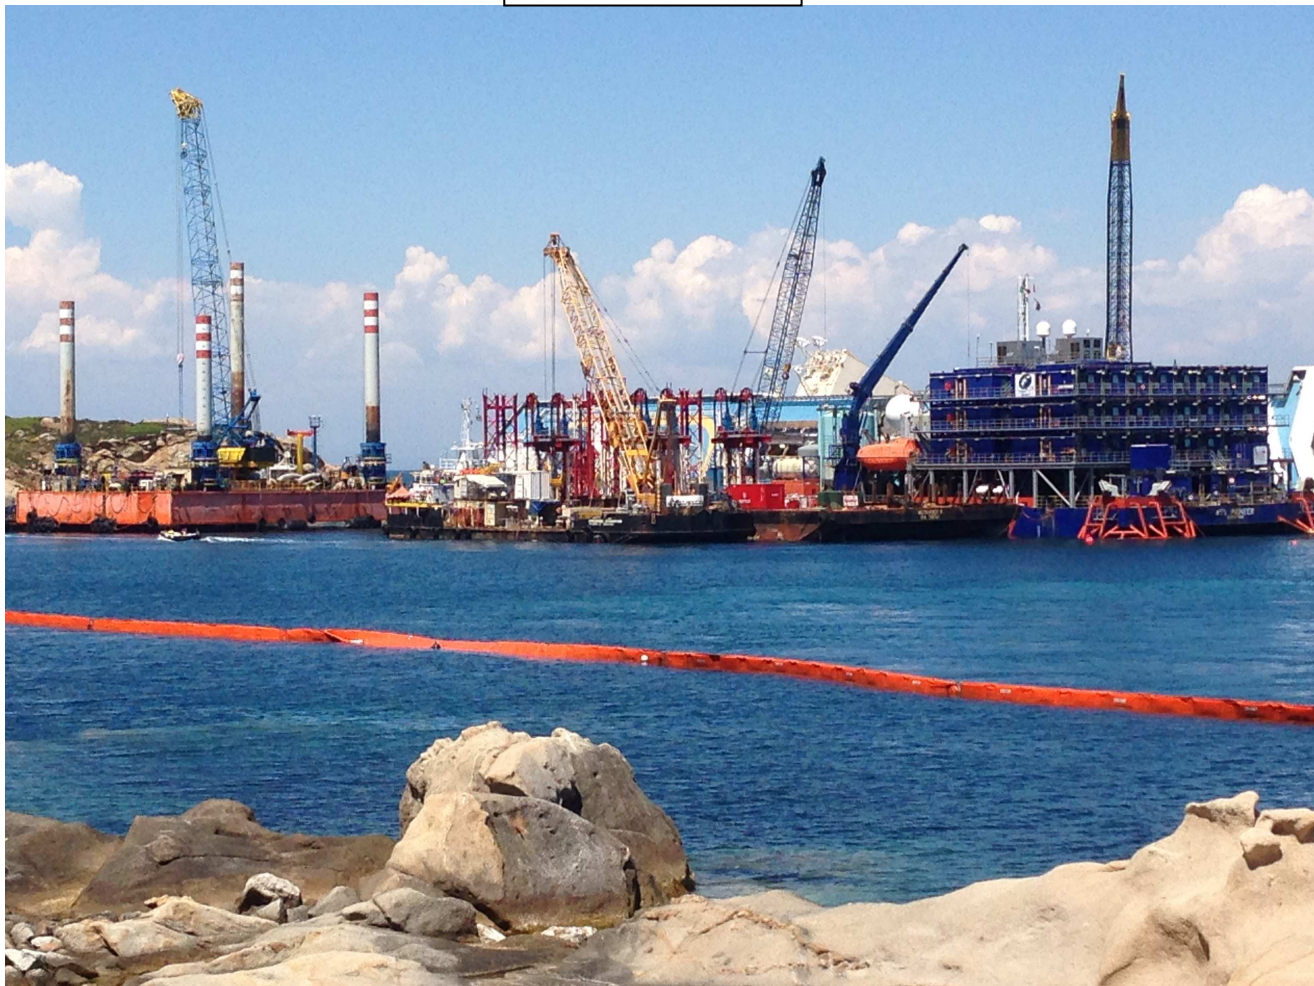
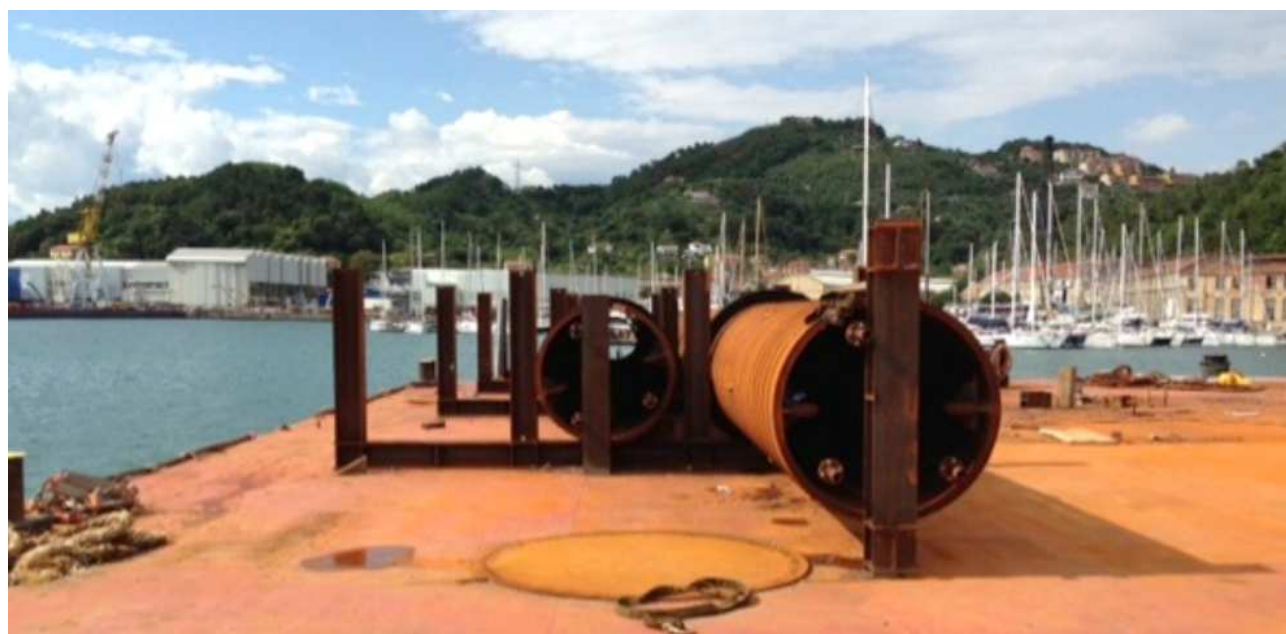
*Sopra: torri con martinetti idraulici in area di lavoro*  
*Sotto: Pali DH7 e DH9 per piattaforma 2*

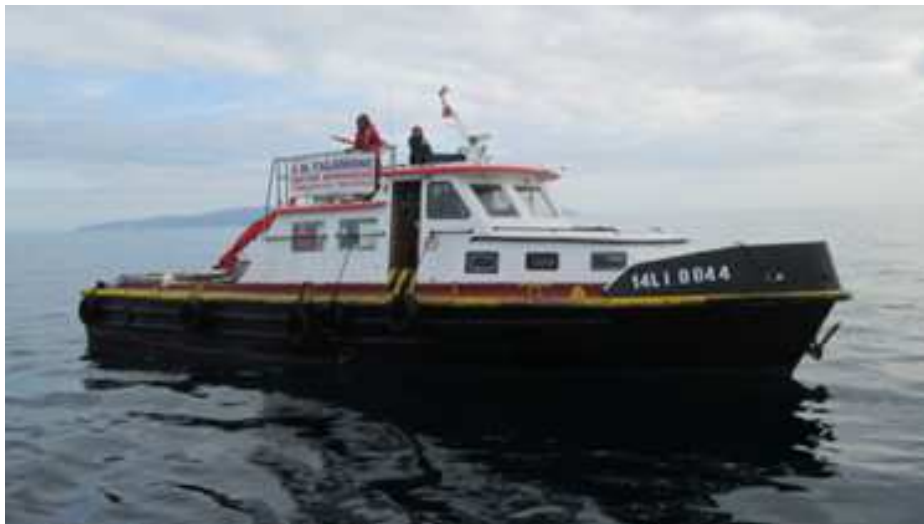
**Figura 7. Piattaforma 'Cerboli' utilizzata per le attività di avvistamento cetacei.**

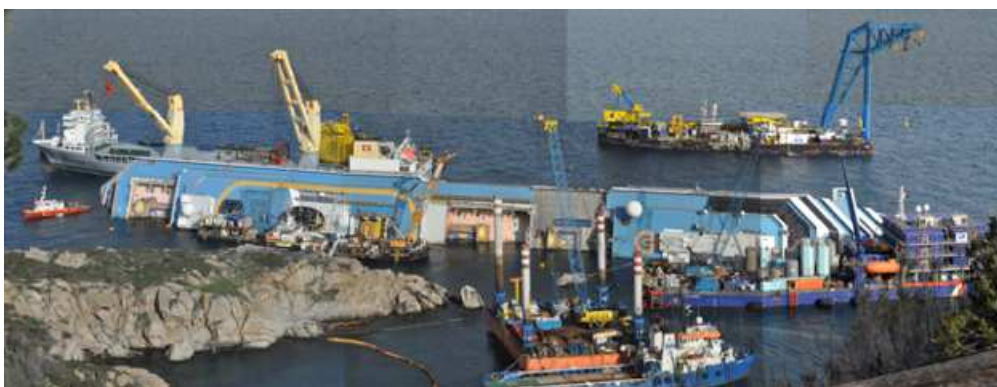
**Figura 8. Postazione a terra per le attività di avvistamento cetacei (N 42° 21' 53.0" E 010° 55' 00.5")**

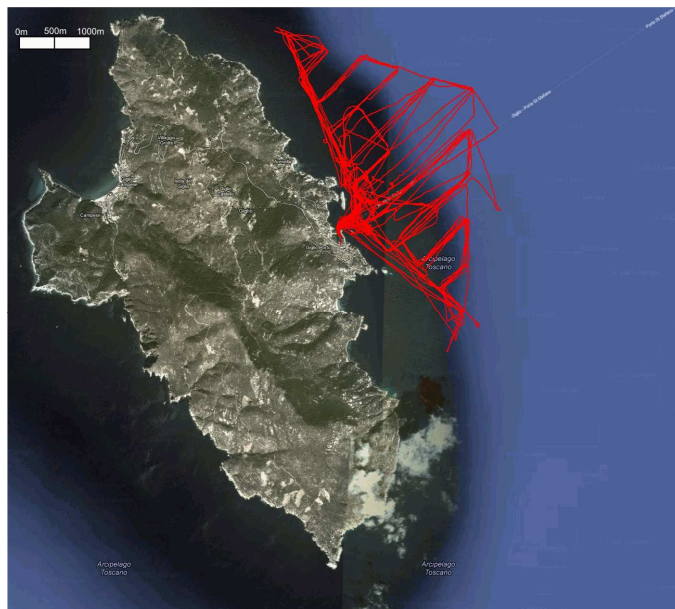
La Tabella 4 riporta la sintesi delle informazioni raccolte. Durante la settimana è stata monitorata l'intera area con periodi di osservazione in mare mattutini e pomeridiani, per **un totale di sforzo di osservazione di 1812 minuti e 184,69 km percorsi** (Figura 10).

Figura 10. Rotte seguite durante il monitoraggio visivo in barca (01.06.2013-07.06.2013).
