Rimozione Costa Concordia Relazione Settimanale	Rev.0	Pag. 1/36
---	--	--------------	-----------

Redatta da: Costa Crociere	Luogo: Isola del Giglio	Data: 22/06/2013
Destinatari: Osservatorio di monitoraggio		
Titolo: Rapporto settimanale per Osservatorio di monitoraggio

Attività svolte – Isola del Giglio, 15-21 giugno

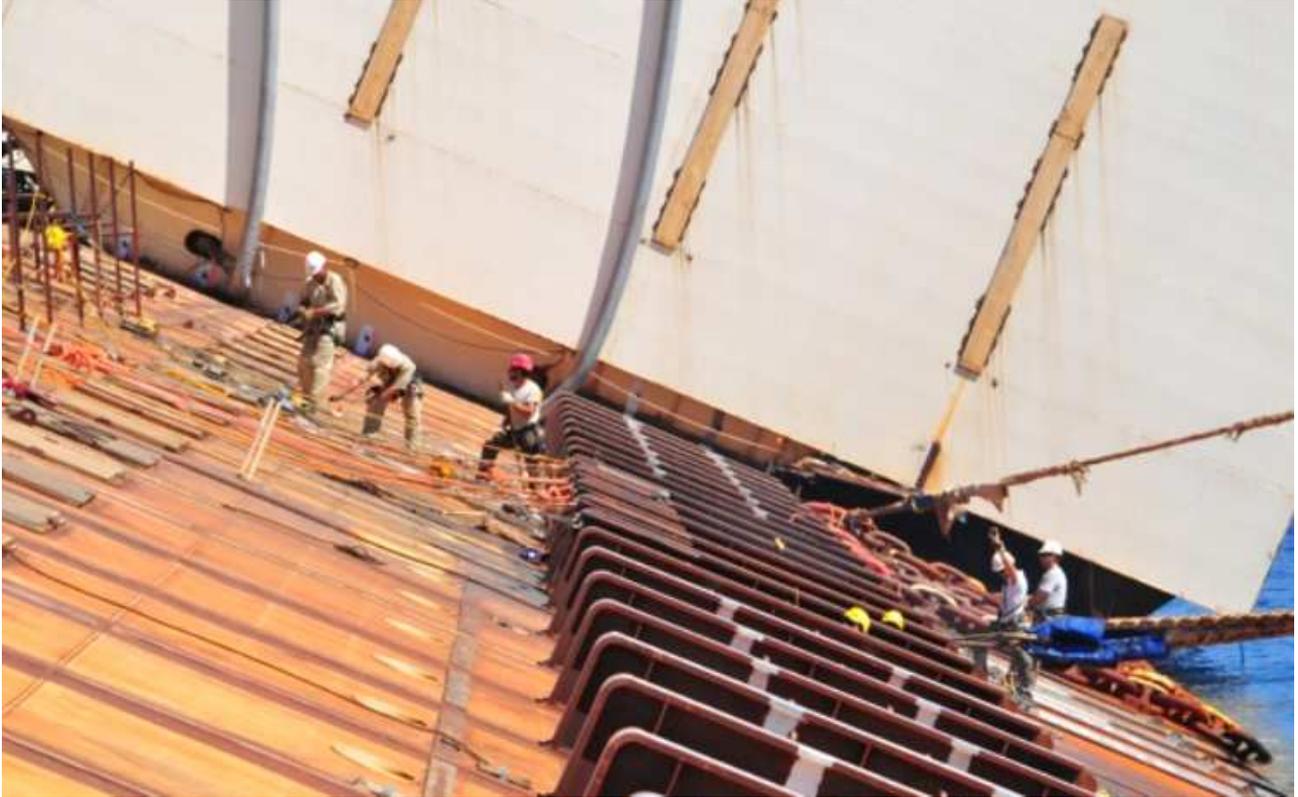
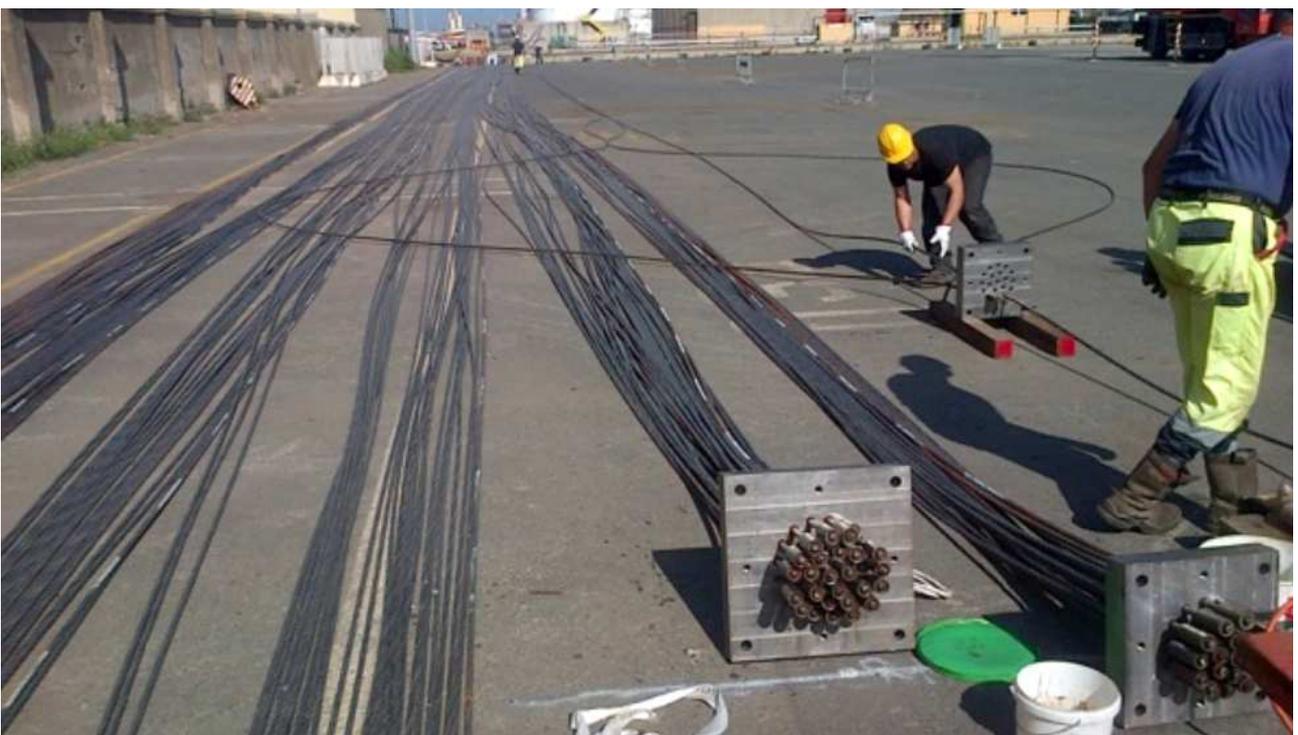
*Completamento rimozione martinetti sul lato sinistro della Costa Concordia
Preparazione cavi di ritenuta a Livorno*

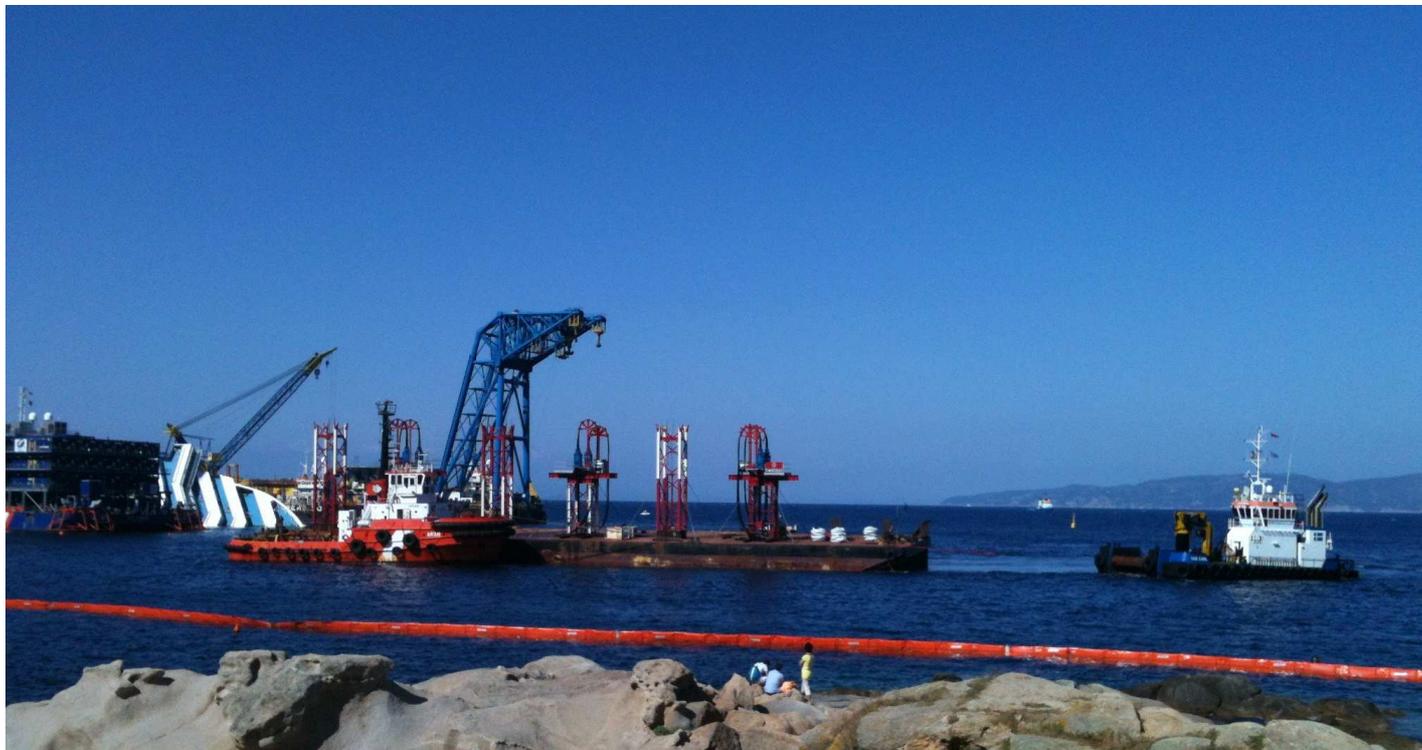
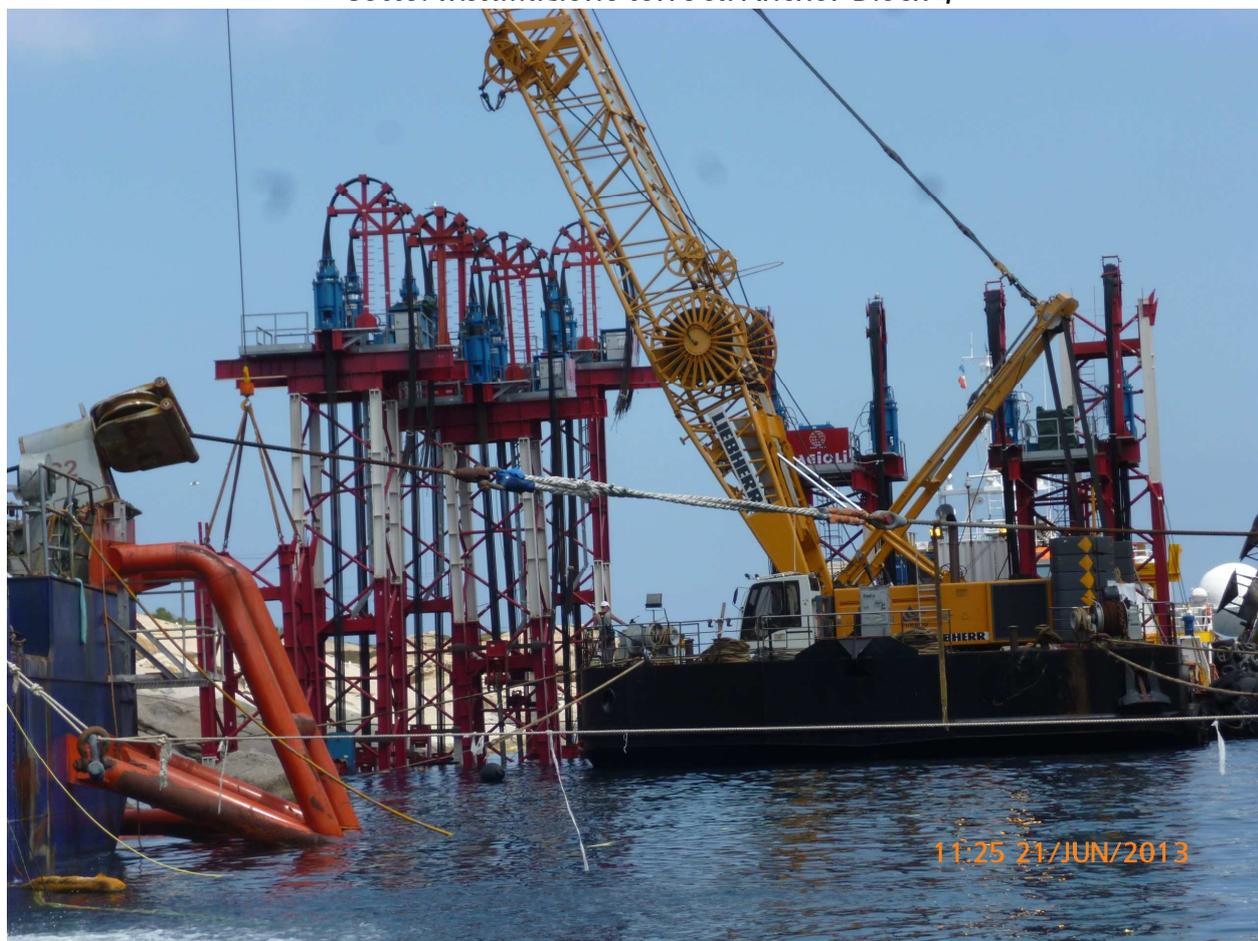
Sopra: Micourier 2 trasporta torri in area di lavoro

Sotto: Installazione torre su Anchor Block 4

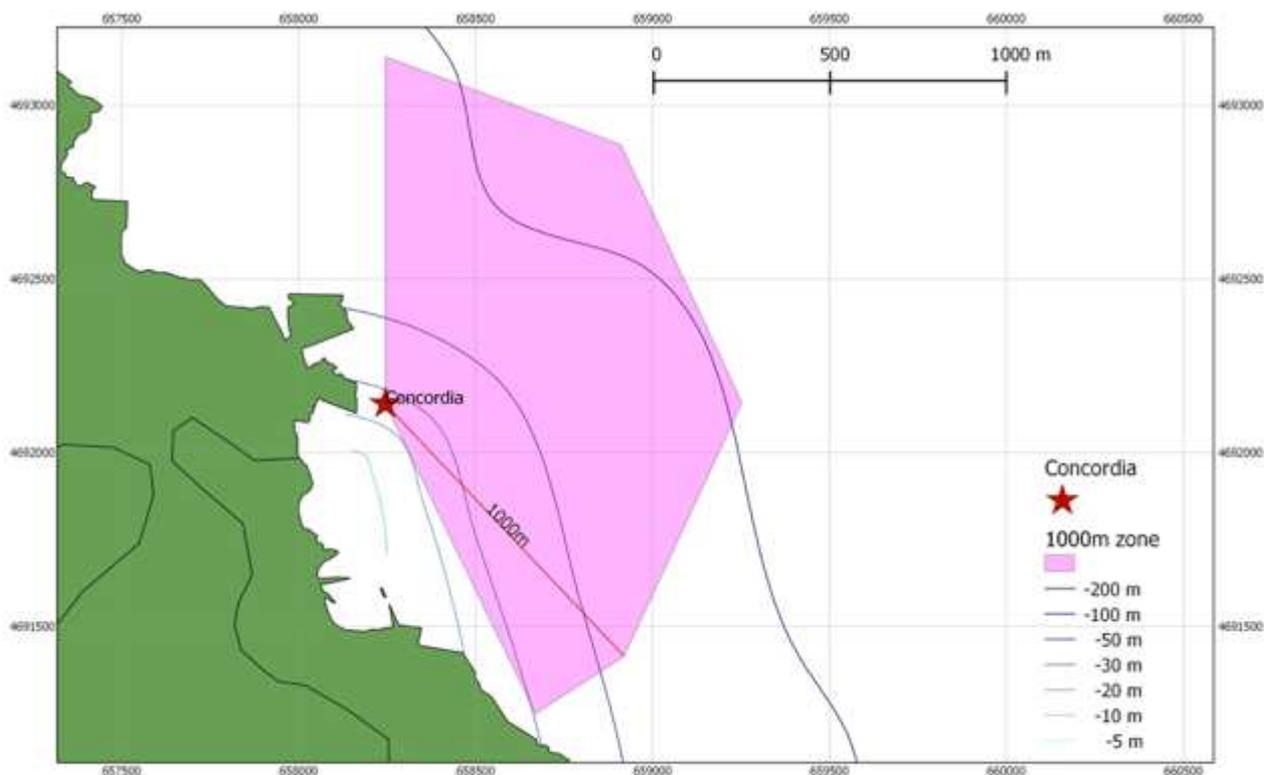
- A seguito delle registrazioni delle attrezzature man mano utilizzate dal cantiere in questi mesi (*vibratory hammer*, fresa, *impact hammer*, trivella, etc) e della tipologia di rumore prodotto (impulsivo, non impulsivo, periodico, non periodico, etc), è stata definita e applicata una zona di esclusione (o area di sicurezza) per i cetacei a 1000m di raggio intorno alla nave Concordia (Fig. 1), al fine di:

Figura 1. Zona di esclusione (area di sicurezza) per i cetacei

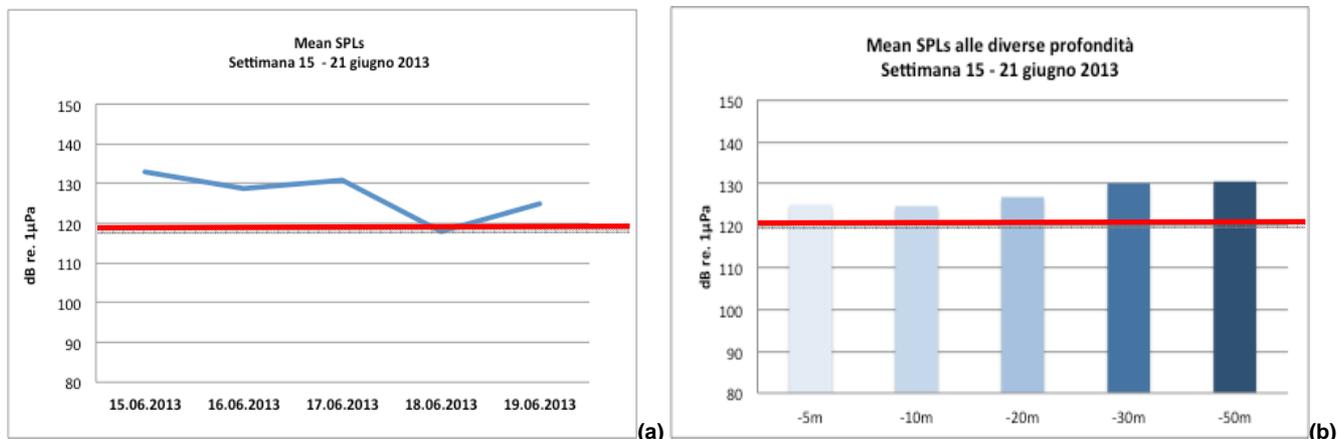
- Per quanto riguarda il **Mean sound level**, utile alla rappresentazione del rumore di fondo, i valori registrati durante la settimana nelle 10 stazioni campionate sono riportati in Figura 3. I valori sono generalmente al di sopra della soglia di 120 dB per la EZ di 1000m dalla nave, a causa della sovrapposizione del rumore generato dal cantiere e dal notevole dinamismo e movimento dei mezzi navali di lavoro (soprattutto rimorchiatori, ma anche barche a motore, etc) nonché dal passaggio dei traghetti e delle imbarcazioni da diporto.

Figura 3. Mean Sound Level: andamento medio dei valori registrati nella settimana (a) e alle diverse profondità (b) (per la zona di esclusione di 1000m dalla nave, la barra rossa rappresenta il valore soglia).

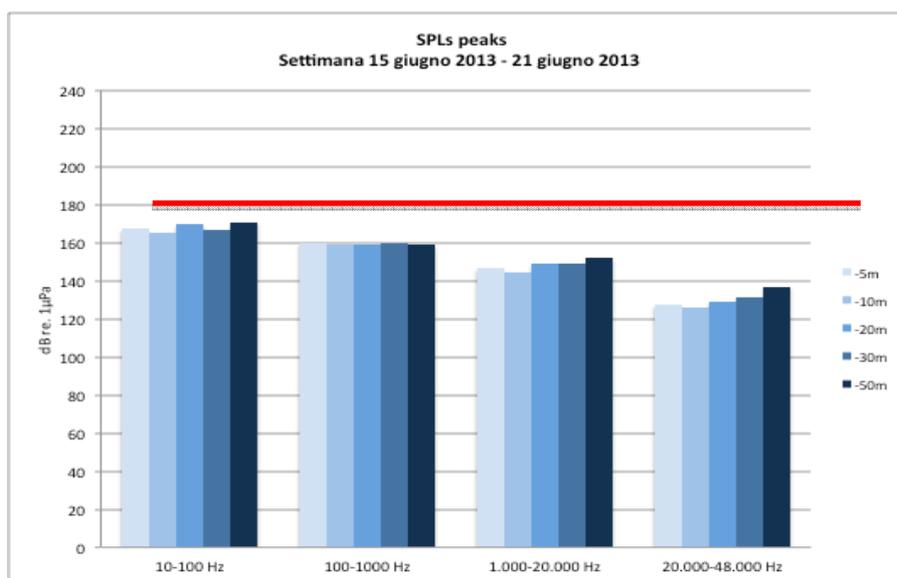
- Per quanto riguarda i valori di picco (**Peak sound level**), utili alla rappresentazione del rumore provocato dal traffico delle imbarcazioni e dall'attività di cantiere, i valori delle 10 stazioni campionate durante la settimana sono riportati in Figura 4. I valori sono entro 180 dB (soglia per i danni fisici qualora vengano rilevati cetacei nella EZ, ovvero entro il raggio di 1000m dalla nave) e oltre i 160 dB (soglia per effetti comportamentali qualora vengano rilevati cetacei nella EZ, ovvero entro il raggio di 1000m dalla nave) nella banda di frequenza più bassa (10-100 Hz). La propagazione dei rumori (e quindi la loro percezione) su queste frequenze avviene per lunghe distanze (range 10-25km).

Figura 4. Peak sound level: andamento medio dei valori alle varie profondità per le diverse bande di frequenza nelle 10 stazioni campionate (per la zona di esclusione di 1000m dalla nave, la barra rossa rappresenta il valore soglia per i danni fisici ai cetacei).

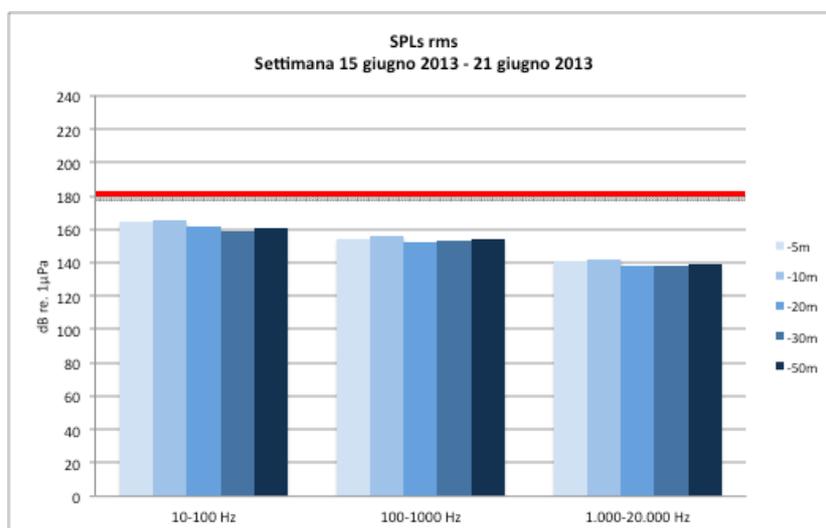
- Per quanto riguarda i valori di rms (**Root Mean Square** sound level), utili a caratterizzare lo scenario acustico in presenza di suoni impulsivi quasi - periodici come il martello, i valori delle 10 stazioni campionate durante la settimana sono riportati in Figura 5. Sono stati rilevati valori al di sotto dei 180 dB (soglia per i danni fisici qualora vengano rilevati cetacei nella EZ, ovvero entro il raggio di 1000m dalla nave) e al di sopra dei 160 dB (soglia per effetti comportamentali qualora vengano rilevati cetacei nella EZ, ovvero entro il raggio di 1000m dalla nave) nella banda di frequenza più bassa (10-100 Hz).

Figura 5. Rms sound level: andamento medio dei valori alle varie profondità per le diverse bande di frequenza nelle 10 stazioni campionate (per la zona di esclusione di 1000m dalla nave, la barra rossa rappresenta il valore soglia per i danni fisici ai cetacei).

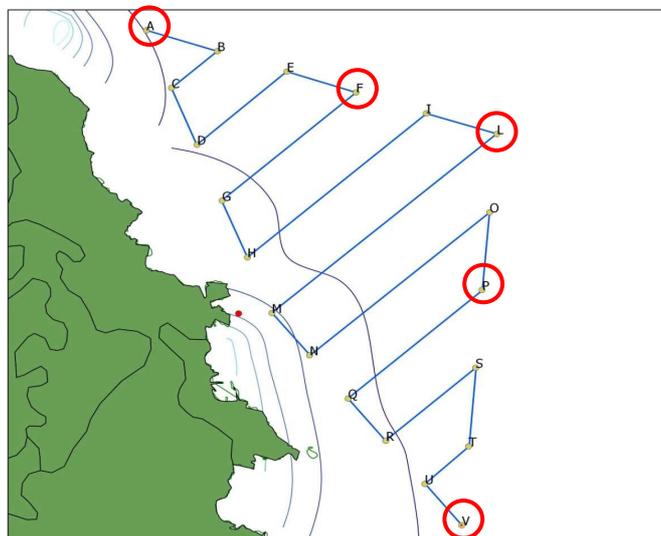
- Il metodo di acquisizione dei dati acustici prevede che durante il transetto del monitoraggio visivo a Nord (A-B-C-D-E-F-G-H-I-L), siano effettuate 2 tappe di ascolto/registrazione presso i punti A, F e/o L e durante il transetto a Sud (L-M-N-O-P-Q-R-S-T-U-V) presso i punti V e P (vedi figura 6); tuttavia, a seconda delle condizioni meteo-marine, questo schema generale può subire variazioni.

- L'idrofono è posizionato a 2 profondità, ovvero a 5 e a 30 metri, gain 20, e ciascuna registrazione ha la durata di 5 minuti.

Figura 6. Punti di rilevazione acustica lungo il transetto del monitoraggio visivo.

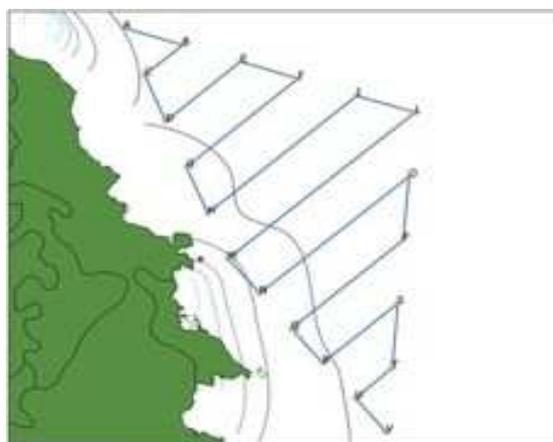
- Il piano di lavoro prevede che durante la settimana sia quotidianamente osservata in dettaglio l'area dei 500-1000m intorno alla nave e che venga monitorata (a bordo dell'imbarcazione) anche una zona buffer entro il 2500m; non sono state condotte osservazioni in caso di condizioni meteo-marine tali da non garantire il corretto svolgimento del campionamento e la sicurezza degli operatori.
- In caso del monitoraggio da barca, le rotte seguite includevano: la EZ, le stazioni acustiche da campionare e, nell'ambito del raggio dei 2500m dalla nave, il transetto lineare riportato in Figura 9.

Figura 9. Transetti lineari seguiti durante le attività di avvistamento cetacei.

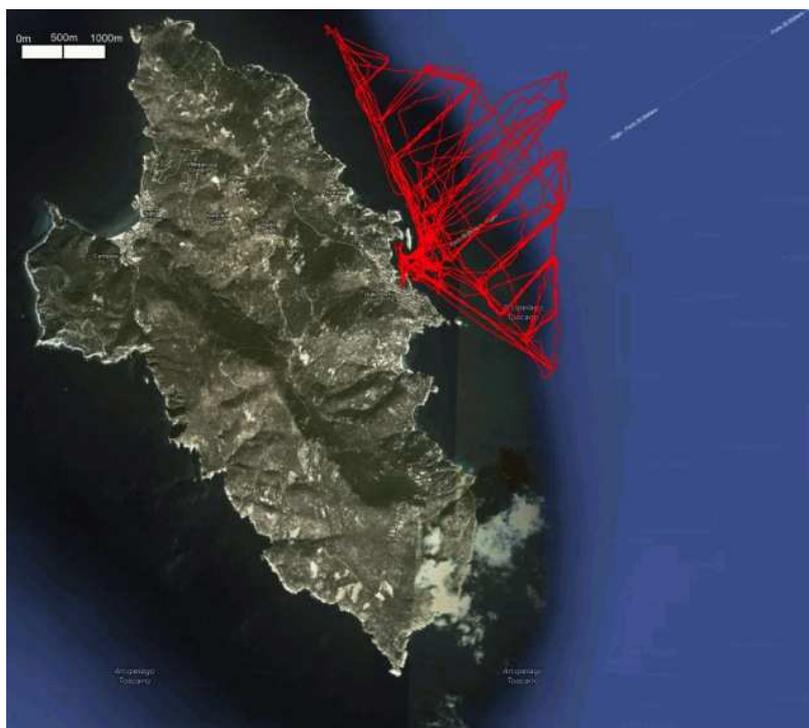
La Tabella 4 riporta la sintesi delle informazioni raccolte. Durante la settimana è stata monitorata l'intera area con periodi di osservazione in mare mattutini e pomeridiani, per **un totale di sforzo di osservazione di 1948 min e 186,84 km percorsi** (Figura 10).

Figura 10. Rotte seguite durante il monitoraggio visivo in barca (15.06.2013 - 21.06.2013).
