Redatta da: Costa Crociere Luogo: Isola del Giglio Data: 27/07/2013

Titolo: Rapporto settimanale per Osservatorio di monitoraggio

Report di attività, 20 luglio 2013 - 26 luglio 2013

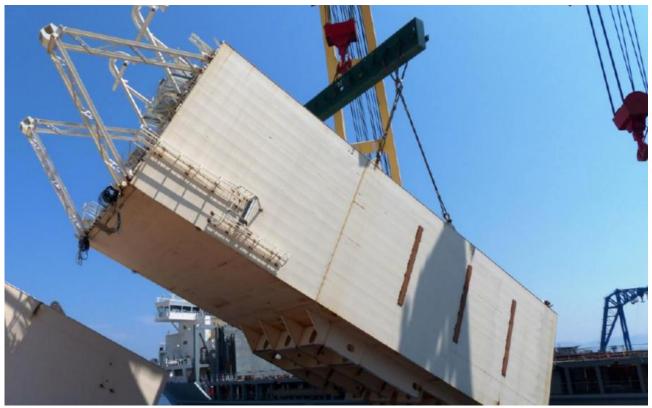
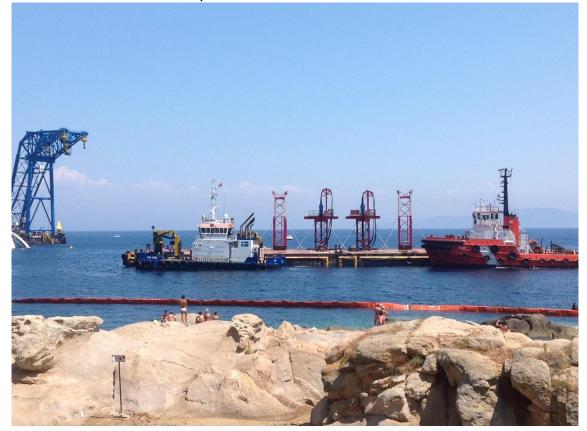
Sopra: Installazione Cassone di spinta P6 Sotto: Micourier 1 con a bordo le torri 10 e 11

Le operazioni di rimozione sono proseguite questa settimana con l'installazione sugli anchor block 10 e 11 delle ultime 2 torri con martinetti che costituiscono il sistema di ritenuta della Costa Concordia. E' stata inoltre completata l'installazione del cassone P6 sul lato sinistro della nave, a cui seguirà entro la metà della prossima settimana l'installazione degli ultimi 3 cassoni di spinta necessari a riportare la nave in assetto verticale.

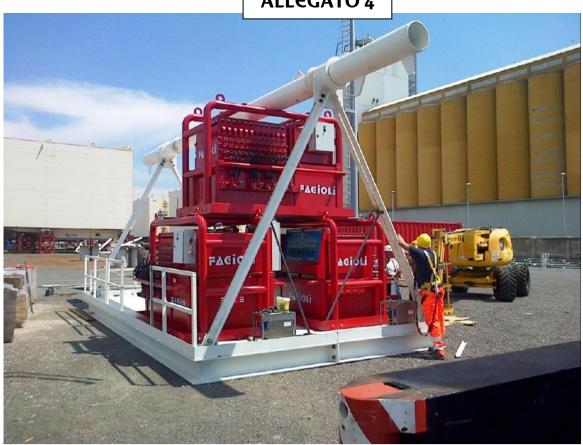
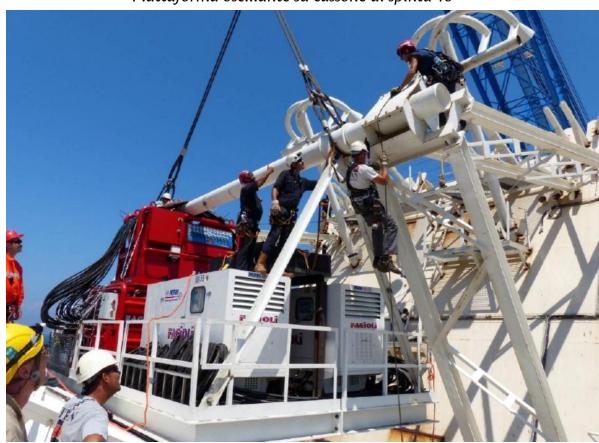
Piattaforma oscillante su cassone di spinta 10

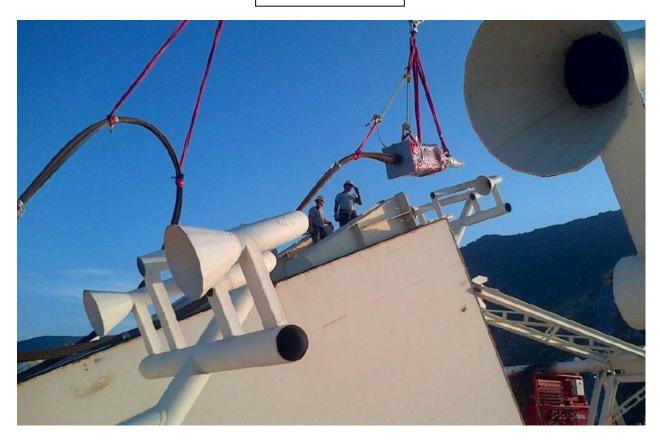
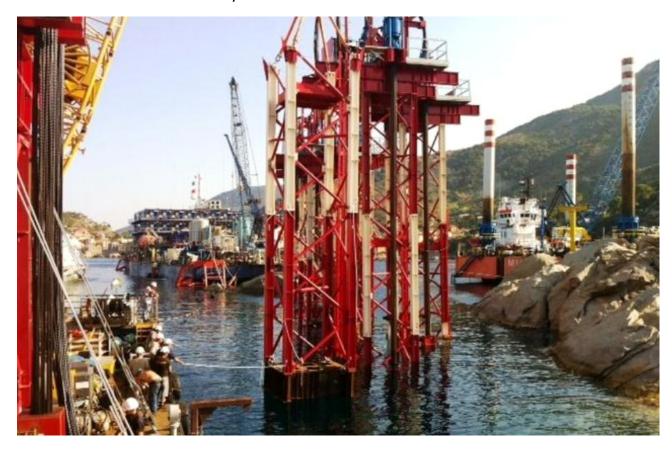
Collegamento degli Strand Jacks al cassone P10 Installazione parte inferiore della torre su anchor block 10

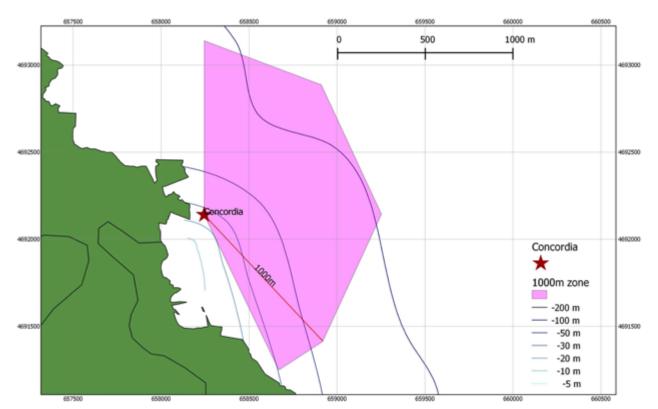
Figura 1. Zona di esclusione (area di sicurezza) per i cetacei

- A seguito delle registrazioni delle attrezzature man mano utilizzate dal cantiere in questi mesi
  (vibratory hammer, fresa, impact hammer, trivella, etc) e della tipologia di rumore prodotto
  (impulsivo, non impulsivo, periodico, non periodico, etc), è stata definita e applicata una zona di
  esclusione (o area di sicurezza) per i cetacei a 1000m di raggio intorno alla nave Concordia (Fig. 1),
  al fine di:
  - 1) determinare la presenza/assenza dei cetacei nell'area in prossimità del cantiere (sorgente del rumore),
  - 2) comprendere se le emissioni sonore nelle immediate vicinanze sono compatibili con le esigenze di protezione di queste specie,
  - 3) determinare lo stato acustico dell'ambiente durante il periodo di rimozione (definizione di 'paesaggi acustici' in relazione alle diverse fasi),
  - 4) attuare eventuali misure di mitigazione.

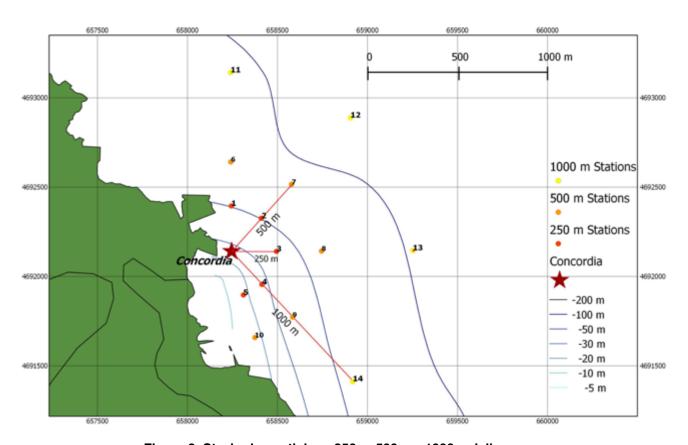
Sono state identificate 14 stazioni di rilevamento acustico (ascolto e/o registrazione tramite idrofono Colmar GP0280 SN103 calibrato quotidianamente) poste a nel raggio di 250m, 500m e 1000m dalla nave (Fig. 2).

Figura 2. Stazioni acustiche a 250m, 500m e 1000m dalla nave.

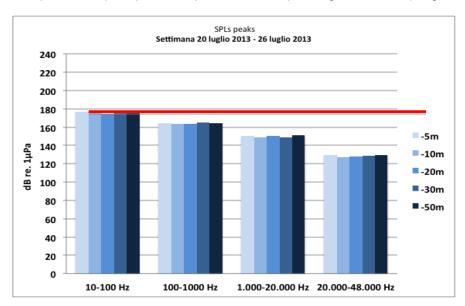
• Per quanto riguarda i valori di picco (<u>Peak sound level</u>), utili alla rappresentazione del rumore provocato dal traffico delle imbarcazioni e dall'attività di cantiere, i valori delle 13 stazioni campionate durante la settimana sono riportati in Figura 4. I valori sono entro i 180 dB (soglia per i danni fisici qualora vengano rilevati cetacei nella EZ, ovvero entro il raggio di 1000m dalla nave) e oltre i 160 dB (soglia per effetti comportamentali qualora vengano rilevati cetacei nella EZ, ovvero entro il raggio di 1000m dalla nave) nella banda di frequenza più bassa (10-100 Hz). La propagazione dei rumori (e quindi la loro percezione) su queste frequenze avviene per lunghe distanze (range 10-25km).

Figura 4. Peak sound level: andamento medio dei valori alle varie profondità per le diverse bande di frequenza nelle 13 stazioni campionate (per la zona di esclusione di 1000m dalla nave, la barra rossa rappresenta il valore soglia per i danni fisici ai cetacei).

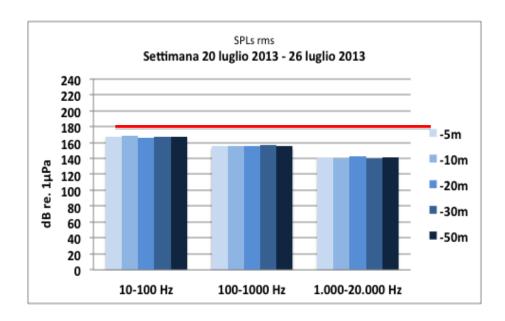
• Per quanto riguarda i valori di rms (<u>Root Mean Square</u> sound level), utili a caratterizzare lo scenario acustico in presenza di suoni impulsivi quasi-periodici come il martello, i valori delle 13 stazioni campionate durante la settimana sono riportati in Figura 5. Sono stati generalmente rilevati valori al di sotto dei 180 dB (soglia per i danni fisici qualora vengano rilevati cetacei nella EZ, ovvero entro il raggio di 1000m dalla nave) e al di sopra dei 160 dB (soglia per effetti comportamentali qualora vengano rilevati cetacei nella EZ, ovvero entro il raggio di 1000m dalla nave) nella banda di frequenza più bassa (10-100 Hz).

Figura 5. Rms sound level: andamento medio dei valori alle varie profondità per le diverse bande di frequenza nelle 13 stazioni campionate (per la zona di esclusione di 1000m dalla nave, la barra rossa rappresenta il valore soglia per i danni fisici ai cetacei).

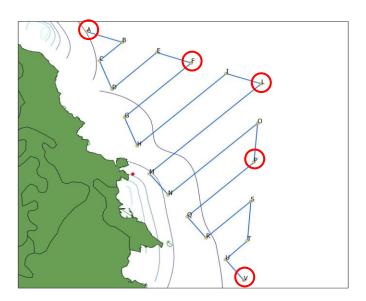
Figura 6. Punti di rilevazione acustica lungo il transetto del monitoraggio visivo.

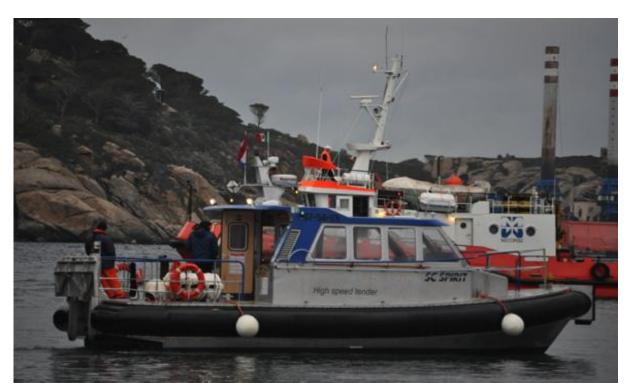
Figura 7. Piattaforma 'Spirit' utilizzata per le attività di avvistamento cetacei.

- Durante la settimana, a causa della presenza di forti correnti e dell'instabilità della piattaforma di rilevamento ('Spirit'), sono state campionate 13 stazioni (Tabella 1), per un totale di 195 minuti di registrazione.

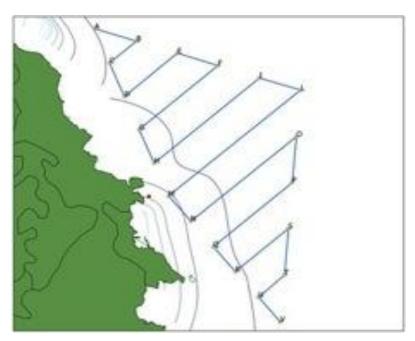
Figura 8. Transetti lineari seguiti durante le attività di avvistamento cetacei.

- Il piano di lavoro prevede che durante la settimana sia quotidianamente osservata in dettaglio l'area dei 500-1000m intorno alla nave e che venga monitorata (a bordo dell'imbarcazione) anche una zona buffer entro il 2500m; non sono state condotte osservazioni in caso di condizioni meteo-marine tali da non garantire il corretto svolgimento del campionamento e la sicurezza degli operatori.
- In caso del monitoraggio da barca, le rotte seguite includevano: la EZ, le stazioni acustiche da campionare e, nell'ambito del raggio dei 2500m dalla nave, il transetto lineare riportato in Figura 8.

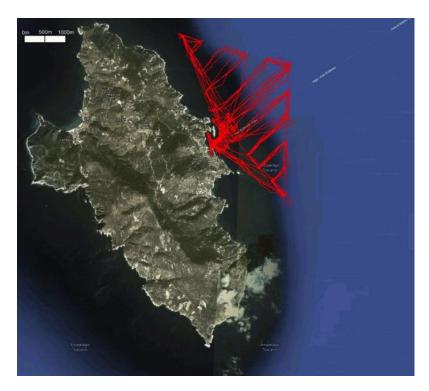
Figura 9. Rotte seguite durante il monitoraggio visivo in barca (20.07.2013-26.07.2013).

La Tabella 4 riporta la sintesi delle informazioni raccolte. Durante la settimana è stata monitorata l'intera area con periodi di osservazione in mare mattutini e pomeridiani, per **un totale di <u>sforzo di</u> osservazione di 1789 min e 176,33 km percorsi** (Figura 9).
