Rimozione Costa Concordia Relazione Settimanale	Rev.0	Pag. 1/39
---	--	--------------	-----------

Redatta da: Costa Crociere	Luogo: Isola del Giglio	Data: 17/08/2013
Destinatari: Osservatorio di monitoraggio		
Titolo: Rapporto settimanale per Osservatorio di monitoraggio

Attività svolte – Isola del Giglio, 10-16 agosto

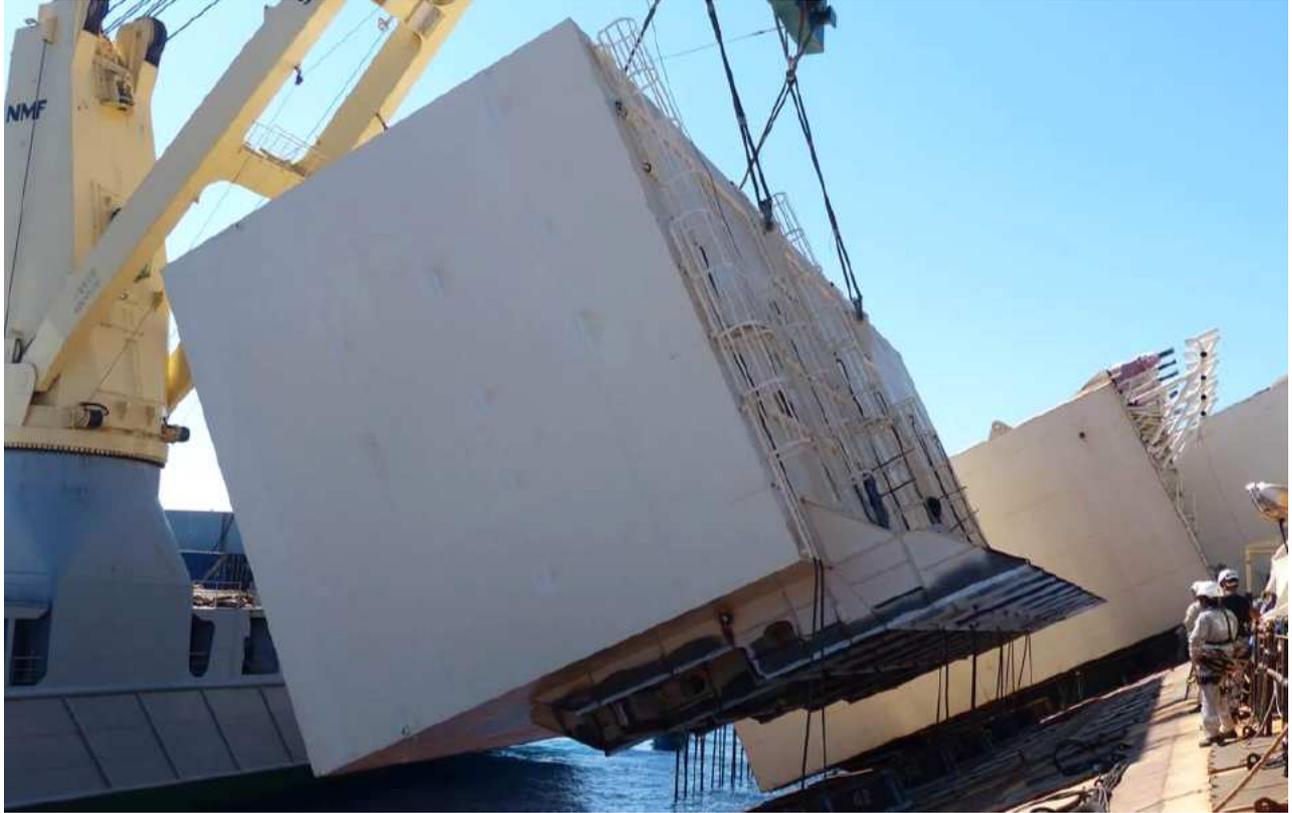
Sopra: installazione cassone di spinta P13

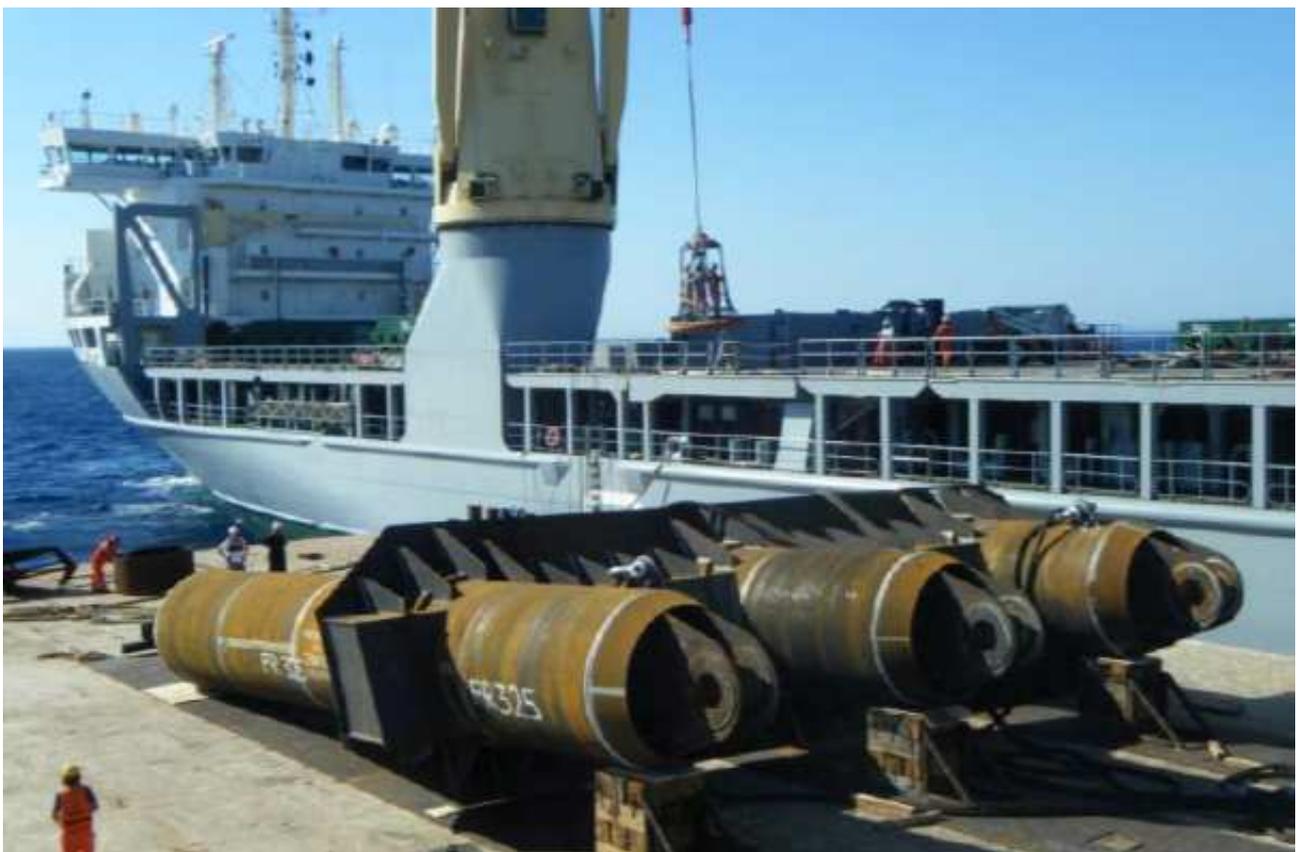
Sotto: Tubi di ancoraggio dei Blister pronti

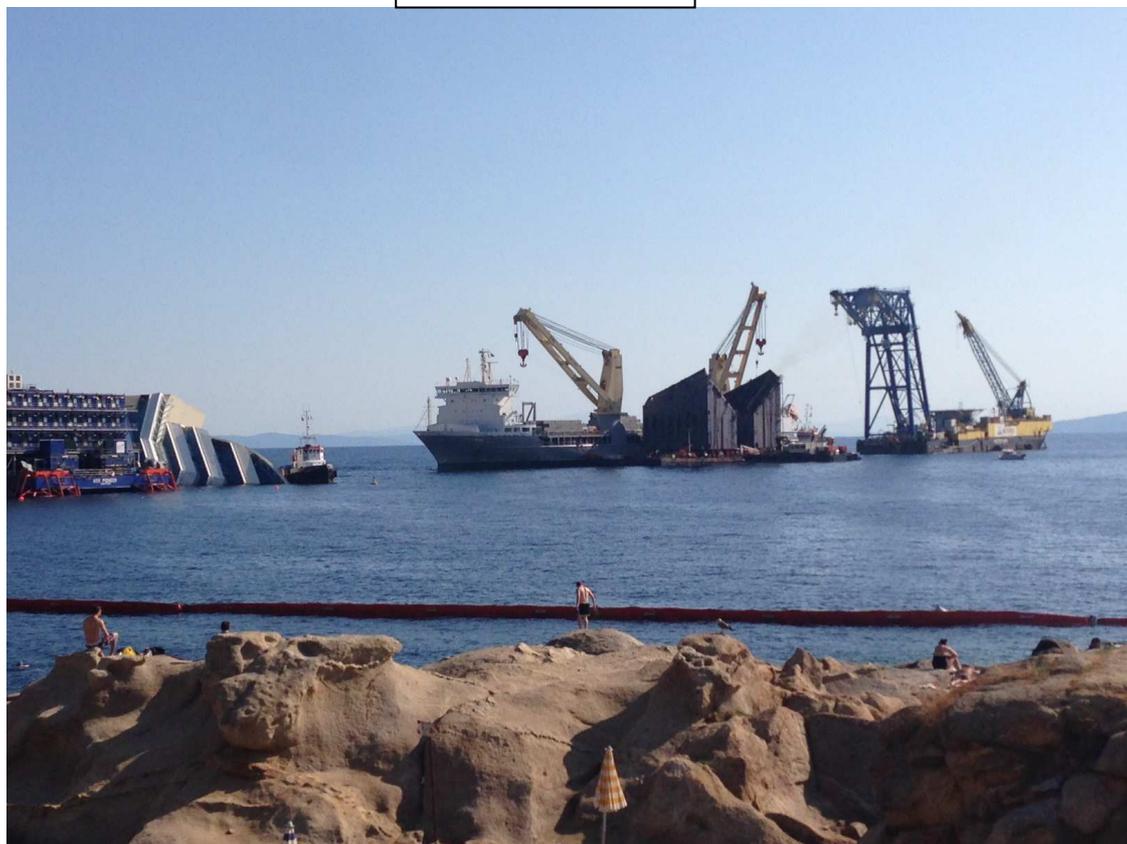
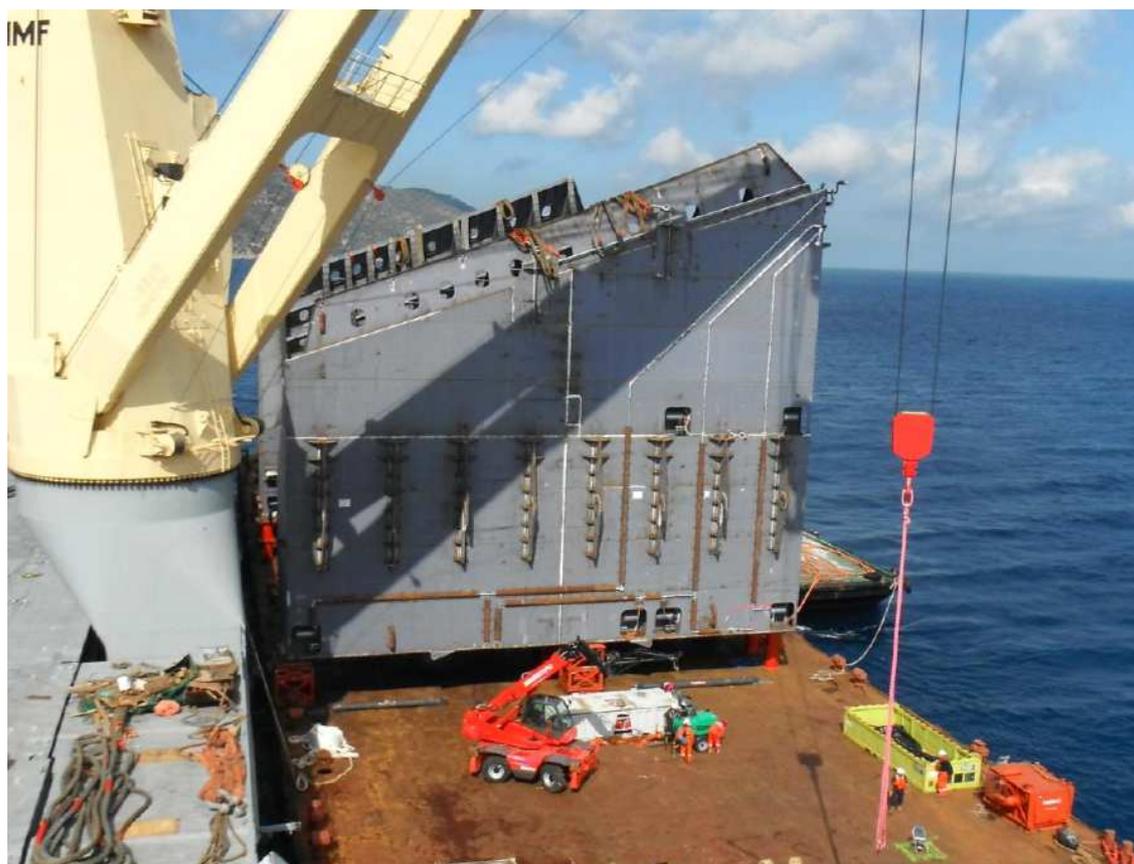
Blister Tanks sul pontone Micourier 2 in attesa di essere posizionati dalla M/N SAL Lone

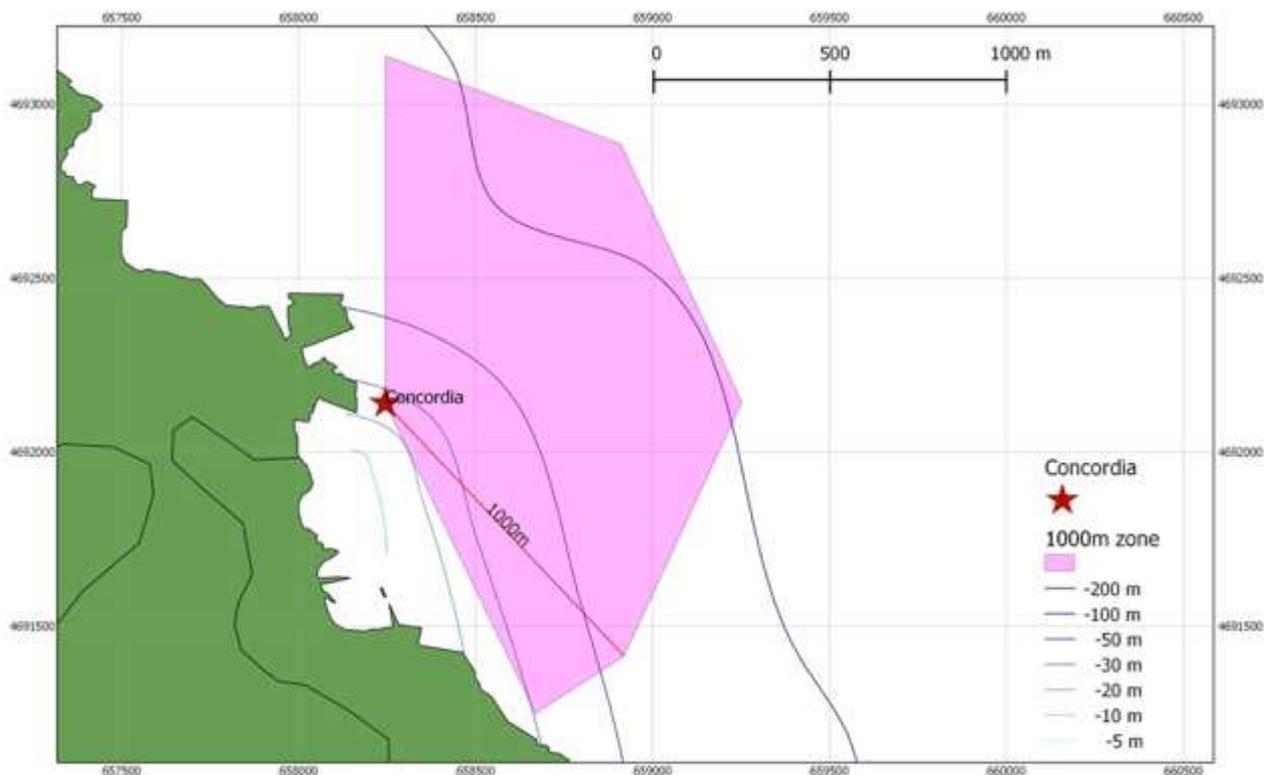
Figura 1. Zona di esclusione (area di sicurezza) per i cetacei

- A seguito delle registrazioni delle attrezzature man mano utilizzate dal cantiere in questi mesi (*vibratory hammer*, *fresa*, *impact hammer*, *trivella*, etc) e della tipologia di rumore prodotto (impulsivo, non impulsivo, periodico, non periodico, etc), è stata definita e applicata una zona di esclusione (o area di sicurezza) per i cetacei a 1000m di raggio intorno alla nave Concordia (Fig. 1), al fine di:

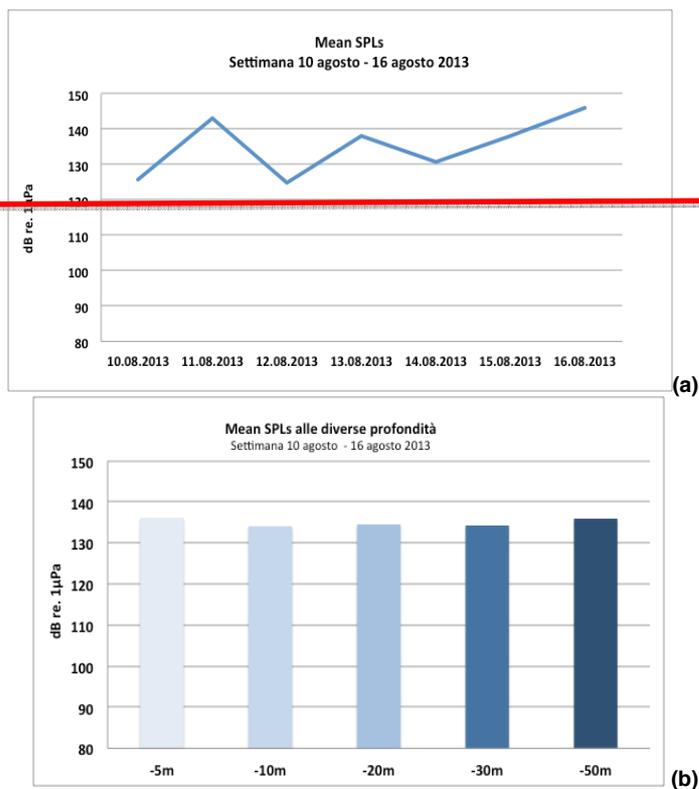
Figura 3. Mean Sound Level: andamento medio dei valori registrati nella settimana (a) e alle diverse profondità (b) (per la zona di esclusione di 1000m dalla nave, la barra rossa rappresenta il valore soglia).

- Per quanto riguarda il **Mean sound level**, utile alla rappresentazione del rumore di fondo, il trend della settimana relativo alle 13 stazioni campionate (Tabella 1) è riportato in Figura 3. I valori sono generalmente **al di sopra della soglia di 120 dB** nell'ambito della EZ di 1000m dalla nave, principalmente a causa operazioni della nave SAL/Lone e dal notevole dinamismo e movimento dei mezzi navali di lavoro (soprattutto rimorchiatori, ma anche barche a motore, etc) nonché dal passaggio dei traghetti e delle numerose imbarcazioni da diporto. Si fa presente che il giorno 11 agosto la nave SAL/Lone ha posizionato il cassone n. 13 (Figura 4a) e nei giorni seguenti si è mantenuta in prossimità della Costa Concordia per assistenza nella gestione del 'Sister Blister' (Figura 4b, 4c e 4d).

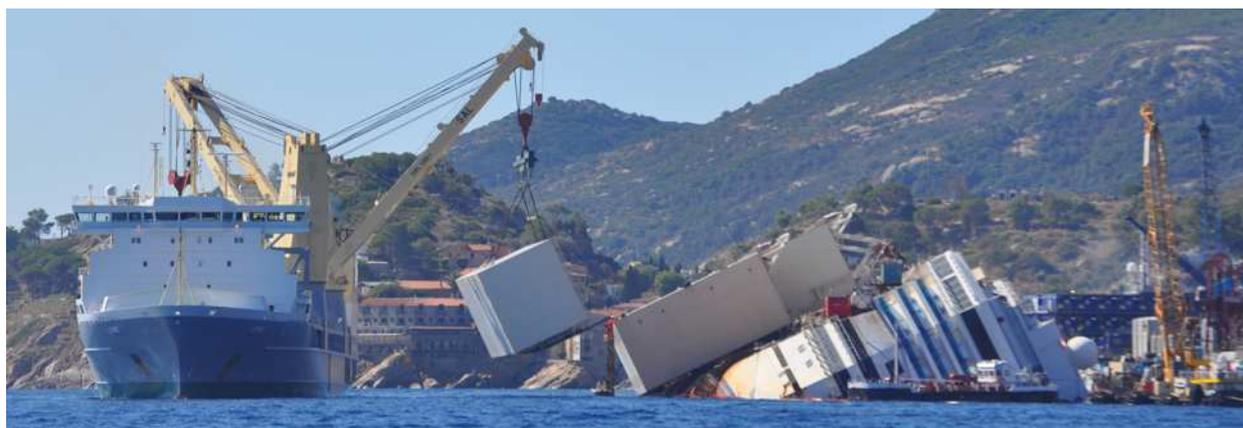
Figura 4a. Posizionamento del cassone n. 13.

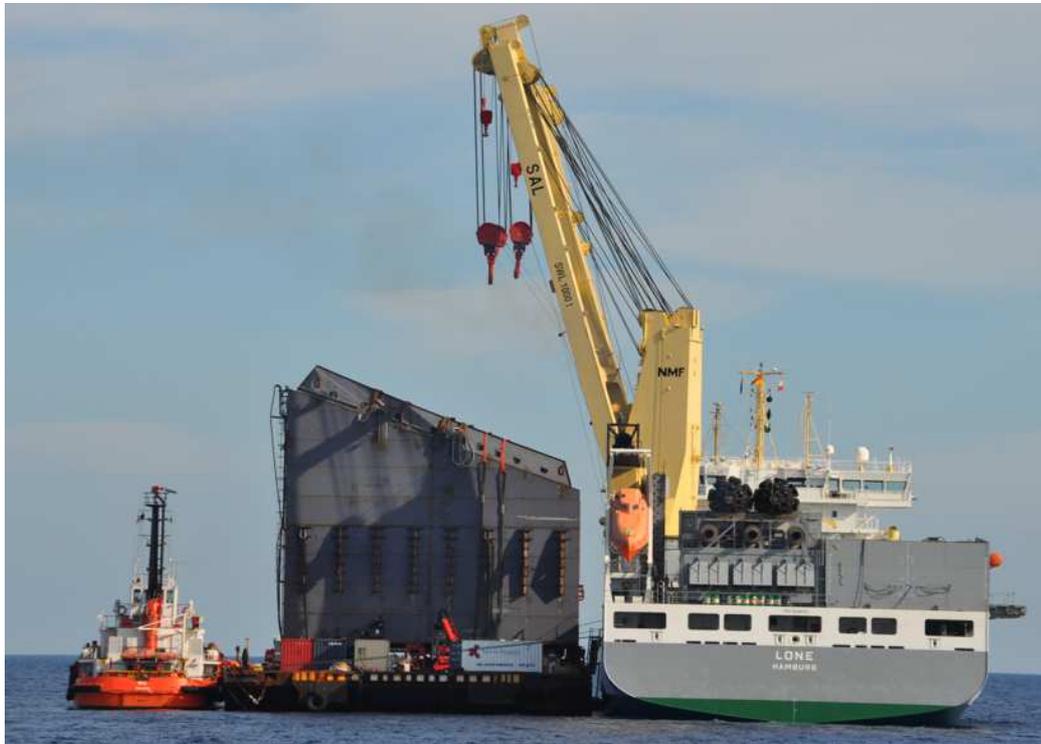
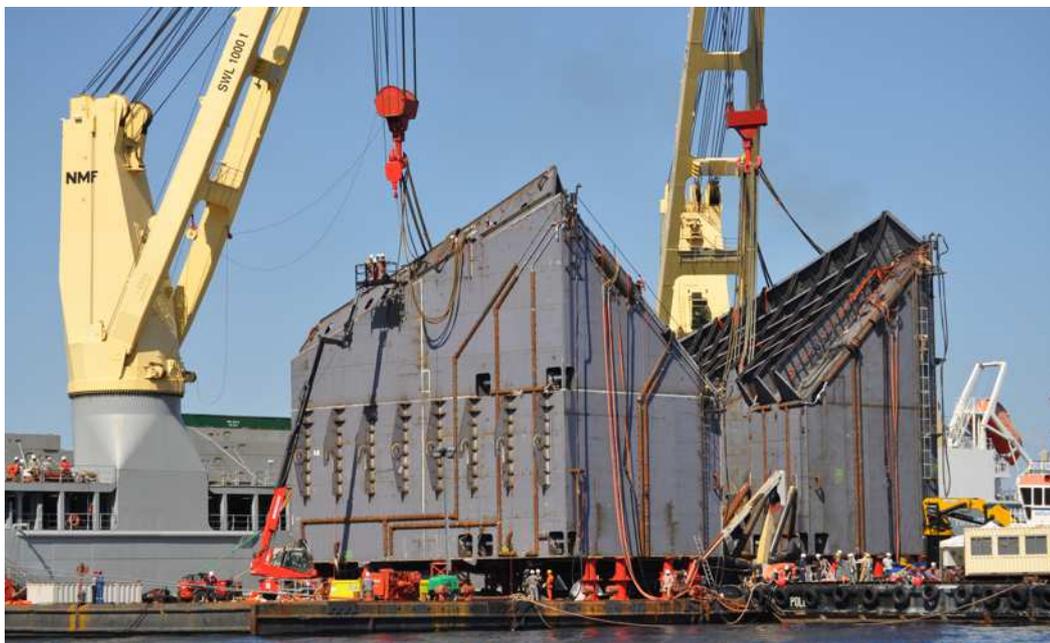
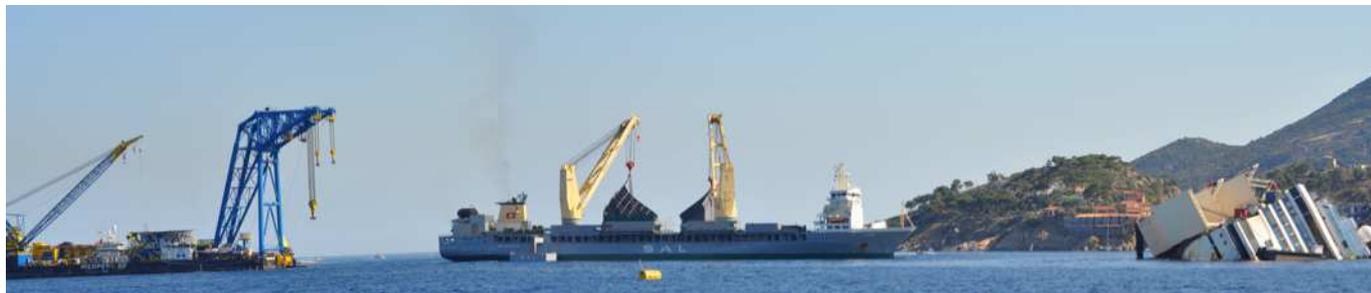
Figure 4b, 4c e 4d. Assistenza in prossimità del ‘Sister Blister’.

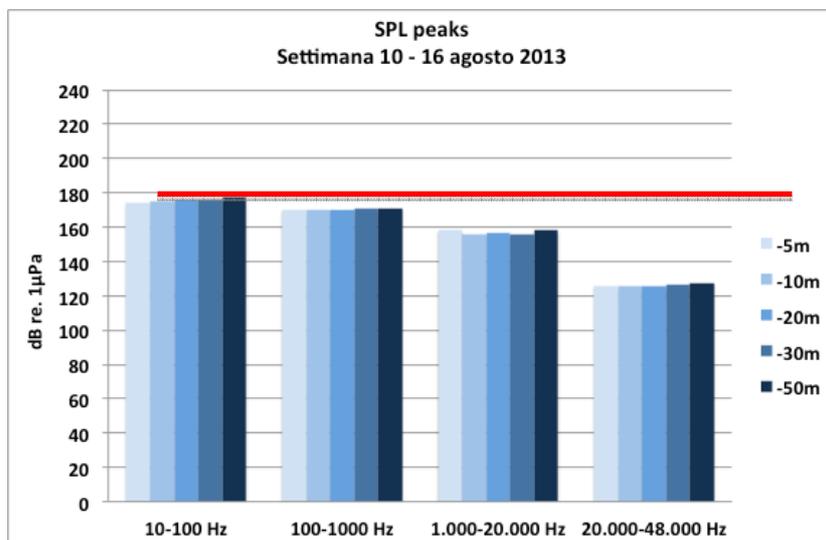
Figura 5. Peak sound level: andamento medio dei valori alle varie profondità per le diverse bande di frequenza nelle 13 stazioni campionate (per la zona di esclusione di 1000m dalla nave, la barra rossa rappresenta il valore soglia per i danni fisici ai cetacei).

- Per quanto riguarda i valori di picco (**Peak sound level**), utili alla rappresentazione del rumore provocato dal traffico delle imbarcazioni e dall’attività di cantiere, i valori delle 13 stazioni campionate durante la settimana sono riportati in Figura 5. I valori sono entro i 180 dB (soglia per i danni fisici qualora vengano rilevati cetacei nella EZ, ovvero entro il raggio di 1000m dalla nave) e oltre i 160 dB (soglia per effetti comportamentali qualora vengano rilevati cetacei nella EZ, ovvero entro il raggio di 1000m dalla nave) nella banda di frequenza più bassa (10-100 Hz). La propagazione dei rumori (e quindi la loro percezione) su queste frequenze avviene per lunghe distanze (range 10-25km).

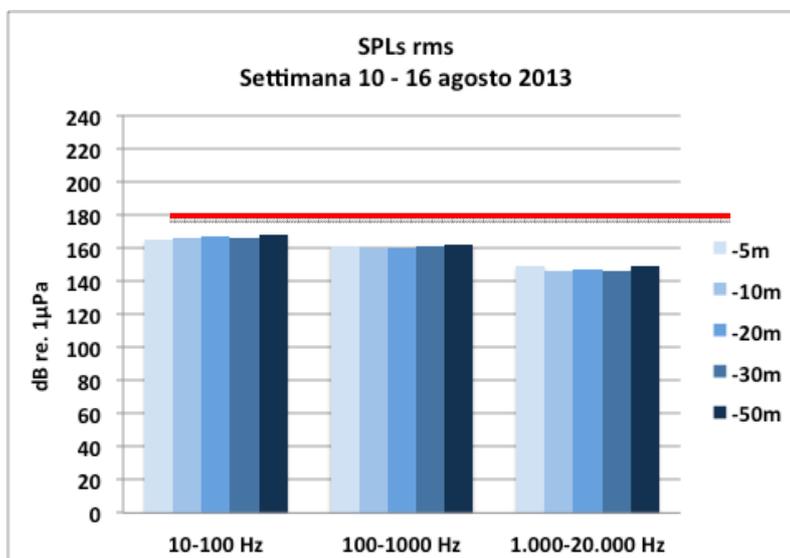
Figura 6. Rms sound level: andamento medio dei valori alle varie profondità per le diverse bande di frequenza nelle 13 stazioni campionate (per la zona di esclusione di 1000m dalla nave, la barra rossa rappresenta il valore soglia per i danni fisici ai cetacei).

- Per quanto riguarda i valori di rms (**Root Mean Square sound level**), utili a caratterizzare lo scenario acustico in presenza di suoni impulsivi quasi-periodici come il martello, i valori delle 13 stazioni campionate durante la settimana sono riportati in Figura 6. Sono stati generalmente rilevati valori al di sotto dei 180 dB (soglia per i danni fisici qualora vengano rilevati cetacei nella EZ, ovvero entro il raggio di 1000m dalla nave) e entro i 160 dB (soglia per effetti comportamentali qualora vengano rilevati cetacei nella EZ, ovvero entro il raggio di 1000m dalla nave) nella banda di frequenza più bassa (10-100 Hz).

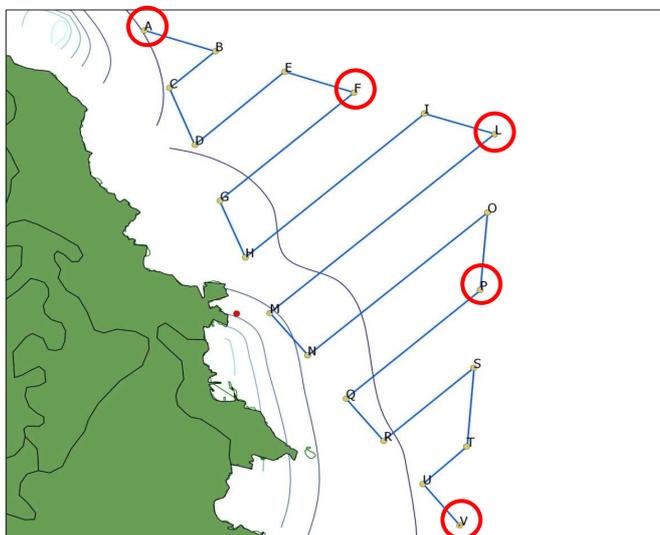
Figura 7. Punti di rilevazione acustica lungo il transetto del monitoraggio visivo.

- Il metodo di acquisizione dei dati acustici prevede che durante il transetto del monitoraggio visivo a Nord (A-B-C-D-E-F-G-H-I-L), siano effettuate 2 tappe di ascolto/registrazione presso i punti A, F e/o L e durante il transetto a Sud (L-M-N-O-P-Q-R-S-T-U-V) presso i punti V e P (vedi figura 7); tuttavia, a seconda delle condizioni meteo-marine, questo schema generale può subire variazioni.

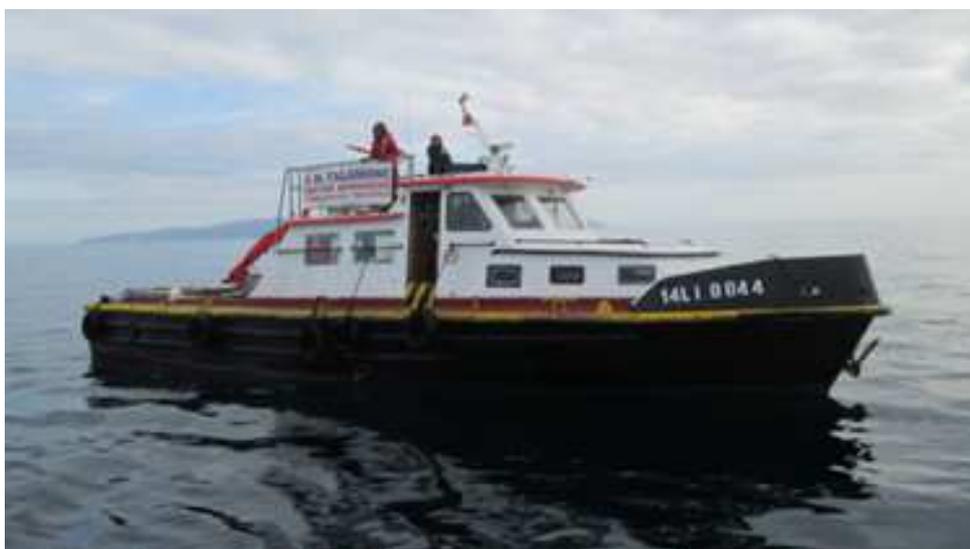
Figura 8. Piattaforma 'Cerboli' utilizzata per le attività di avvistamento cetacei.

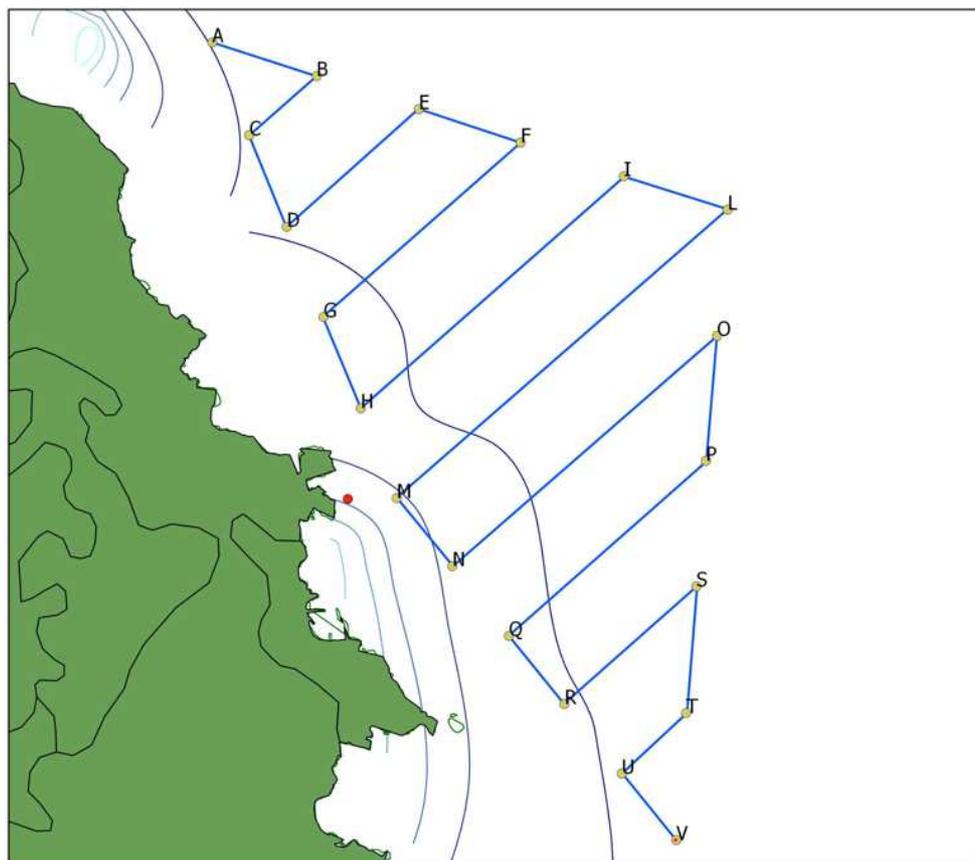
Figura 10. Transetti lineari seguiti durante le attività di avvistamento cetacei.

- Il piano di lavoro prevede che durante la settimana sia quotidianamente osservata in dettaglio l'area dei 500-1000m intorno alla nave e che venga monitorata (a bordo dell'imbarcazione) anche una zona buffer entro il 2500m; non sono state condotte osservazioni in caso di condizioni meteo-marine tali da non garantire il corretto svolgimento del campionamento e la sicurezza degli operatori.
- In caso del monitoraggio da barca, le rotte seguite includevano: la EZ, le stazioni acustiche da campionare e, nell'ambito del raggio dei 2500m dalla nave, il transetto lineare riportato in Figura 10.

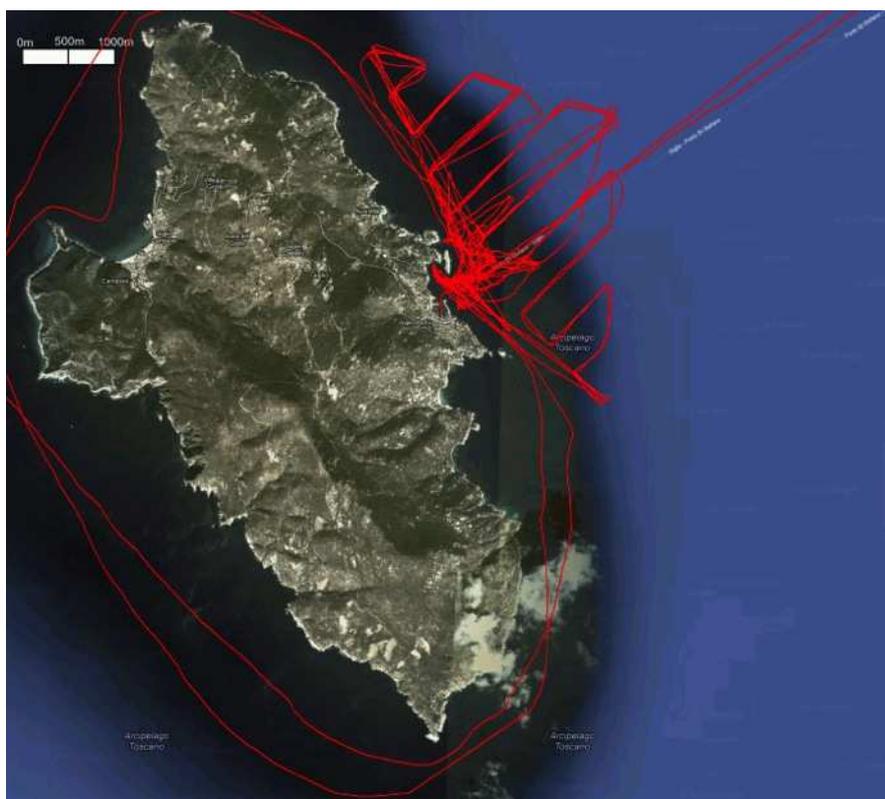
Figura 11. Rotte seguite durante il monitoraggio visivo in barca (10.08.2013 – 16.08.2013).

La Tabella 4 riporta la sintesi delle informazioni raccolte. Durante la settimana è stata monitorata l'intera area a 2500m di distanza dalla Costa Concordia con periodi di osservazione in mare mattutini e pomeridiani e **non è stato effettuato alcun avvistamento né nella zona di esclusione né nel raggio di 2500 dalla nave**. In due giornate differenti (11 e 12 agosto), è stato effettuato il periplo dell'isola del Giglio e il 16 agosto è stato condotto un monitoraggio nel transetto Isola del Giglio-Santo Stefano (Figura 11), per un totale di **sforzo di osservazione di 2114 min e 227,44 km percorsi** (Figura 11).
