Rimozione Costa Concordia Relazione Settimanale	Rev.0	Pag. 1/37
---	--	--------------	-----------

Redatta da: Costa Crociere	Luogo: Isola del Giglio	Data: 24/08/2013
Destinatari: Osservatorio di monitoraggio		
Titolo: Rapporto settimanale per Osservatorio di monitoraggio

Attività svolte – Isola del Giglio, 17-23 agosto

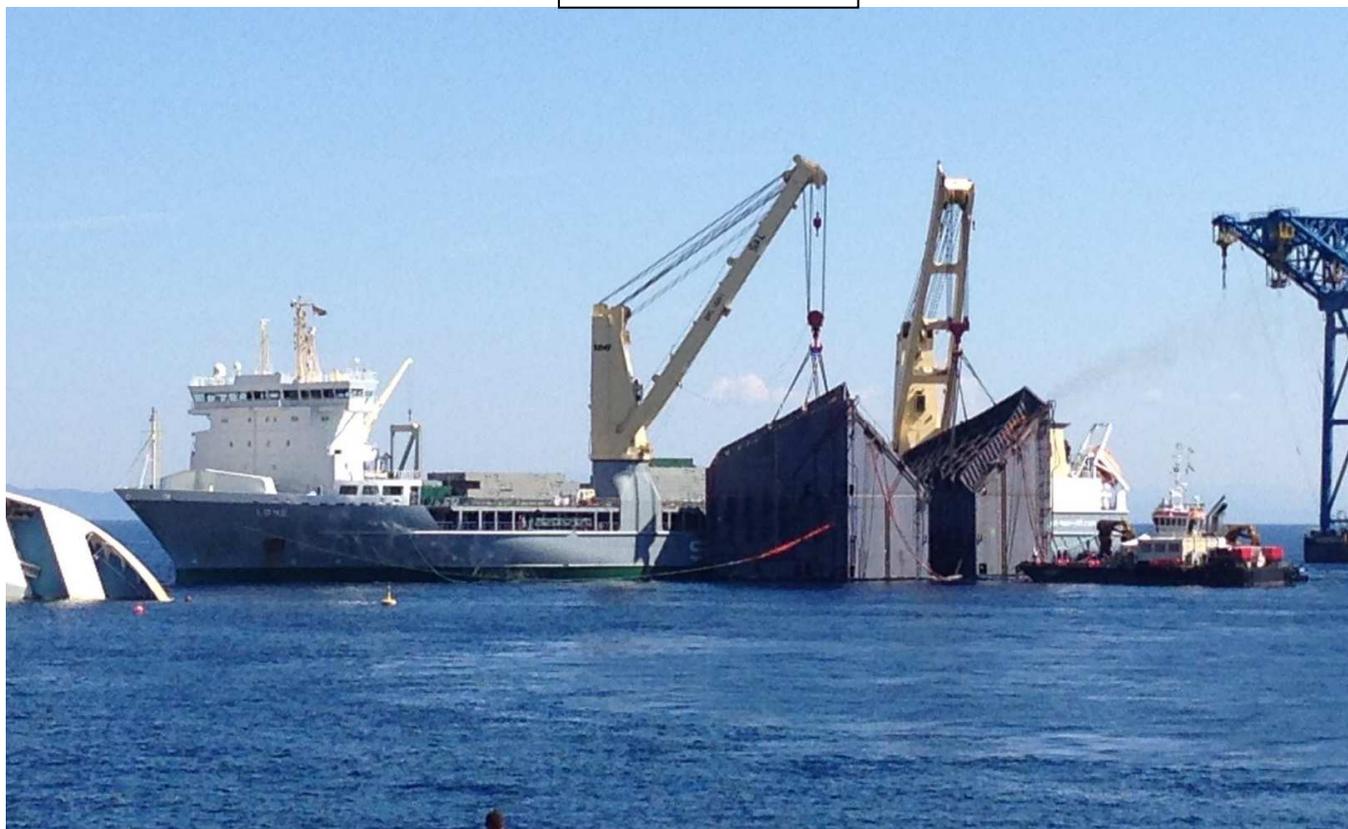
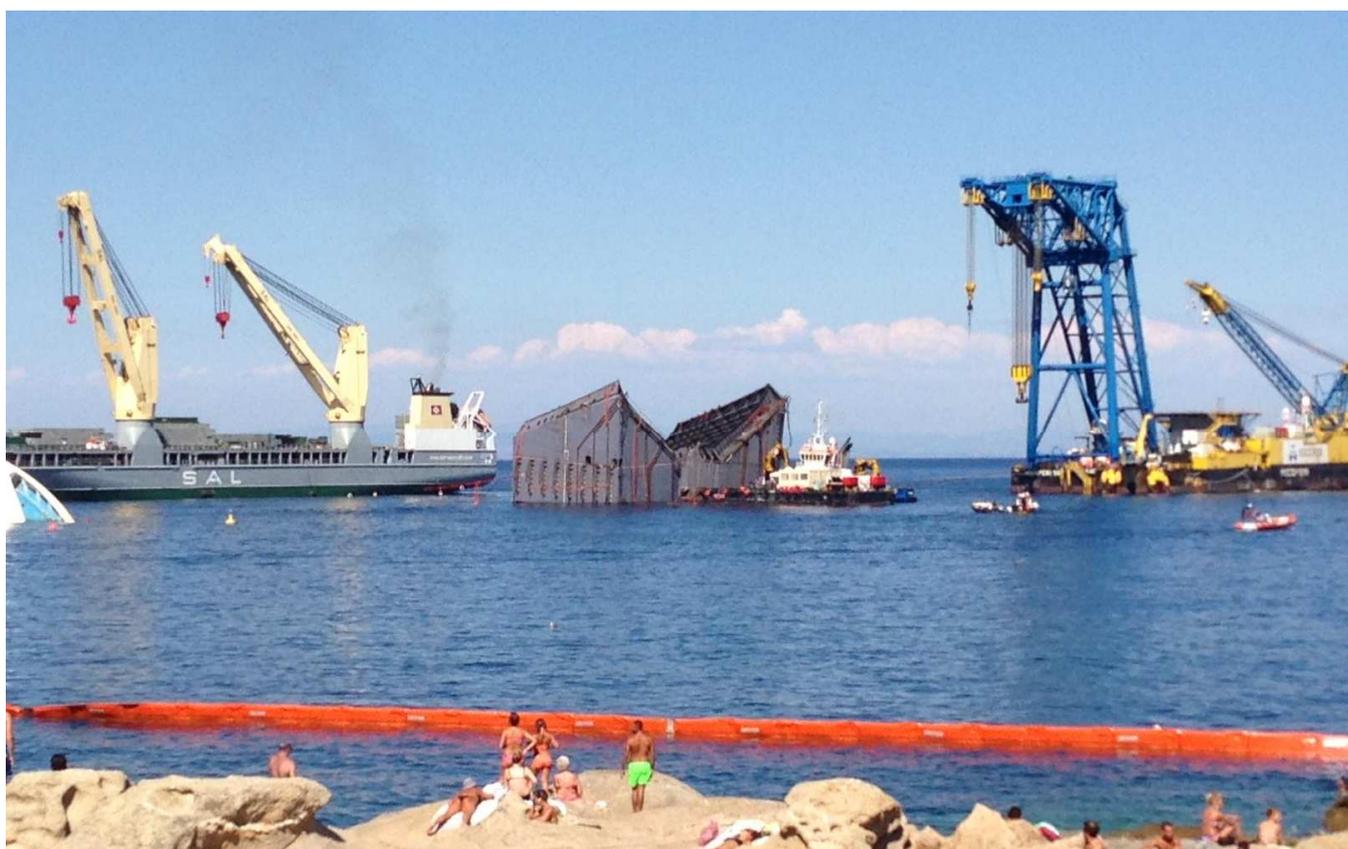
ALLEGATO 4

Le operazioni di rimozione della Costa Concordia hanno visto questa settimana il posizionamento dei blister sotto la prua della nave, struttura dal peso di circa 1.400 tonnellate; al momento rimane da ultimare la chiusura dell'ultimo dei sei pin previsti per il completamento dell'installazione.

Installazione blister sotto la prua della Costa Concordia

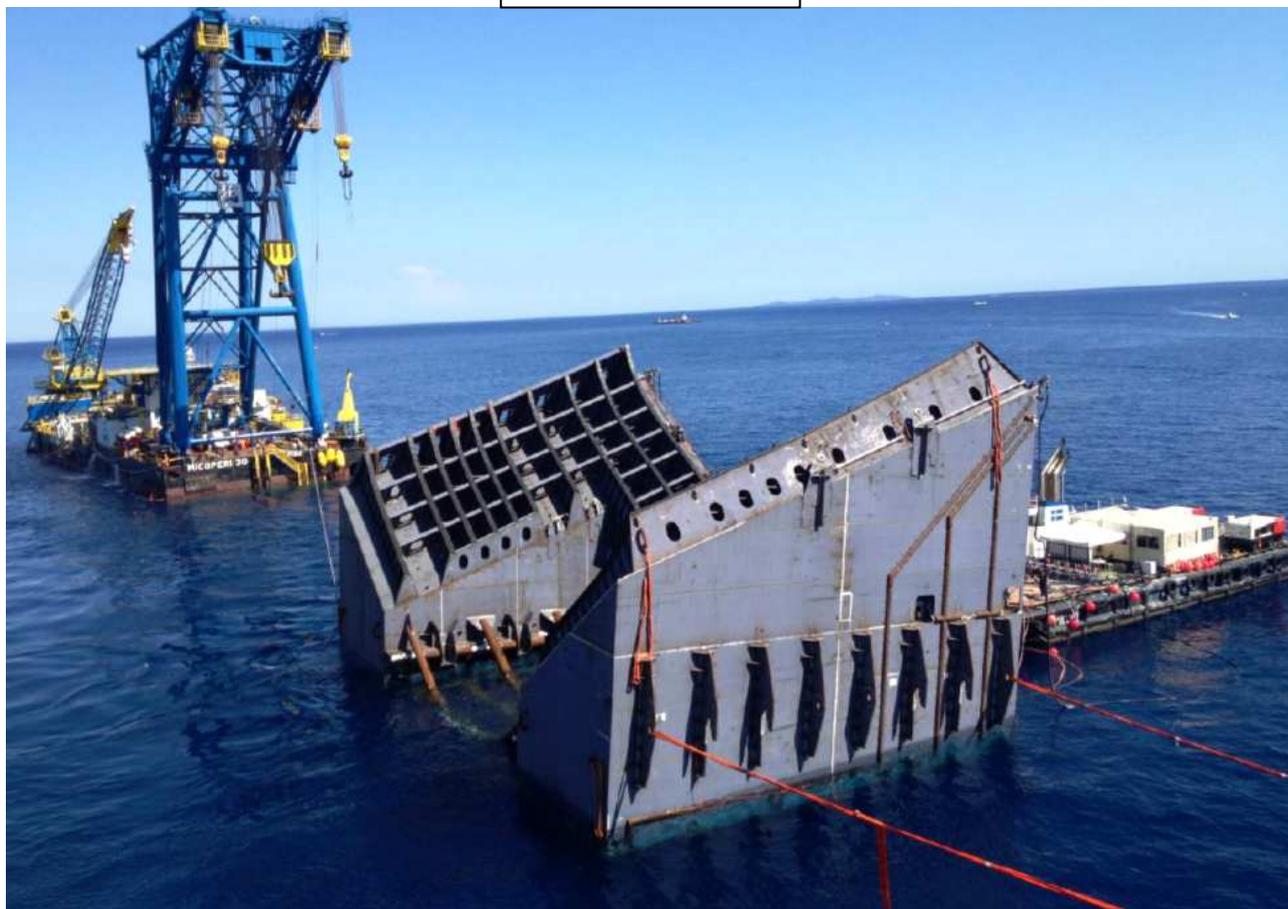
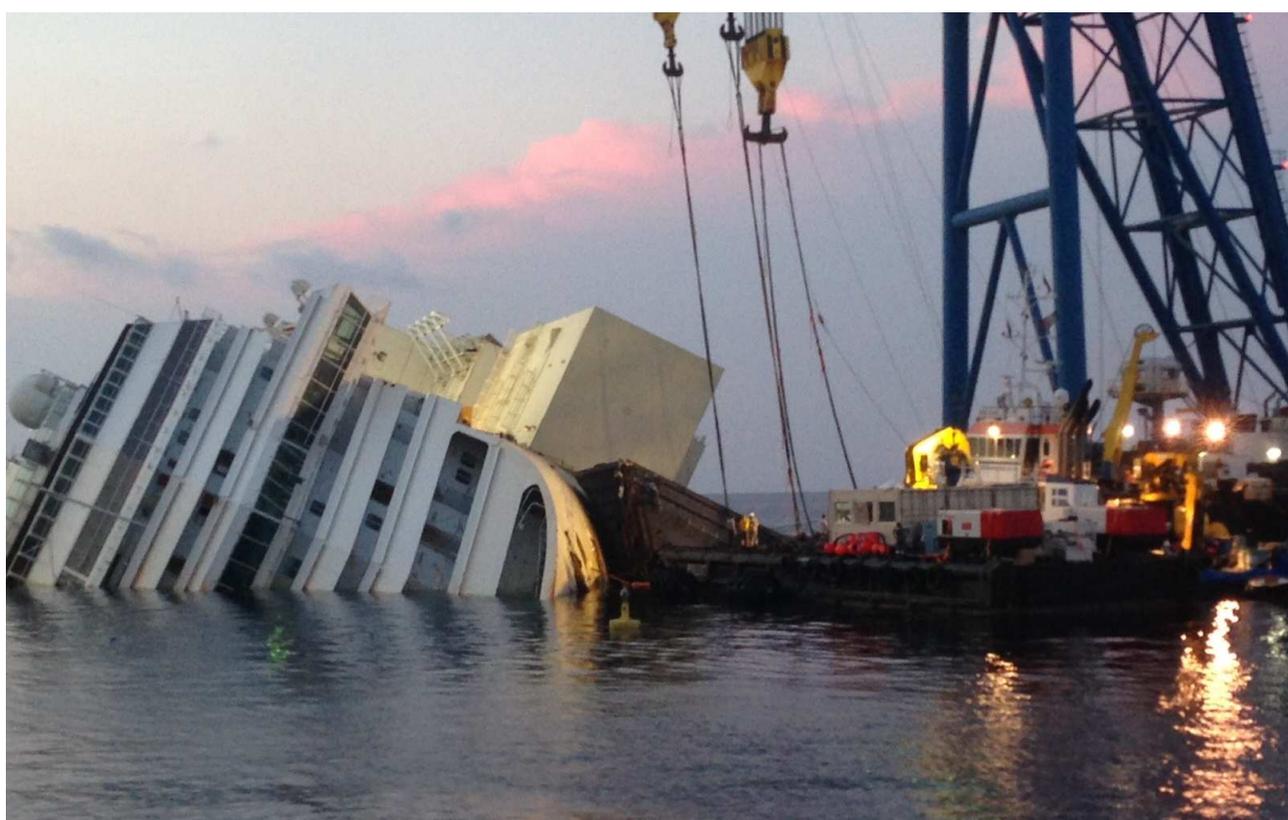
ALLEGATO 4

Posizionamento blister

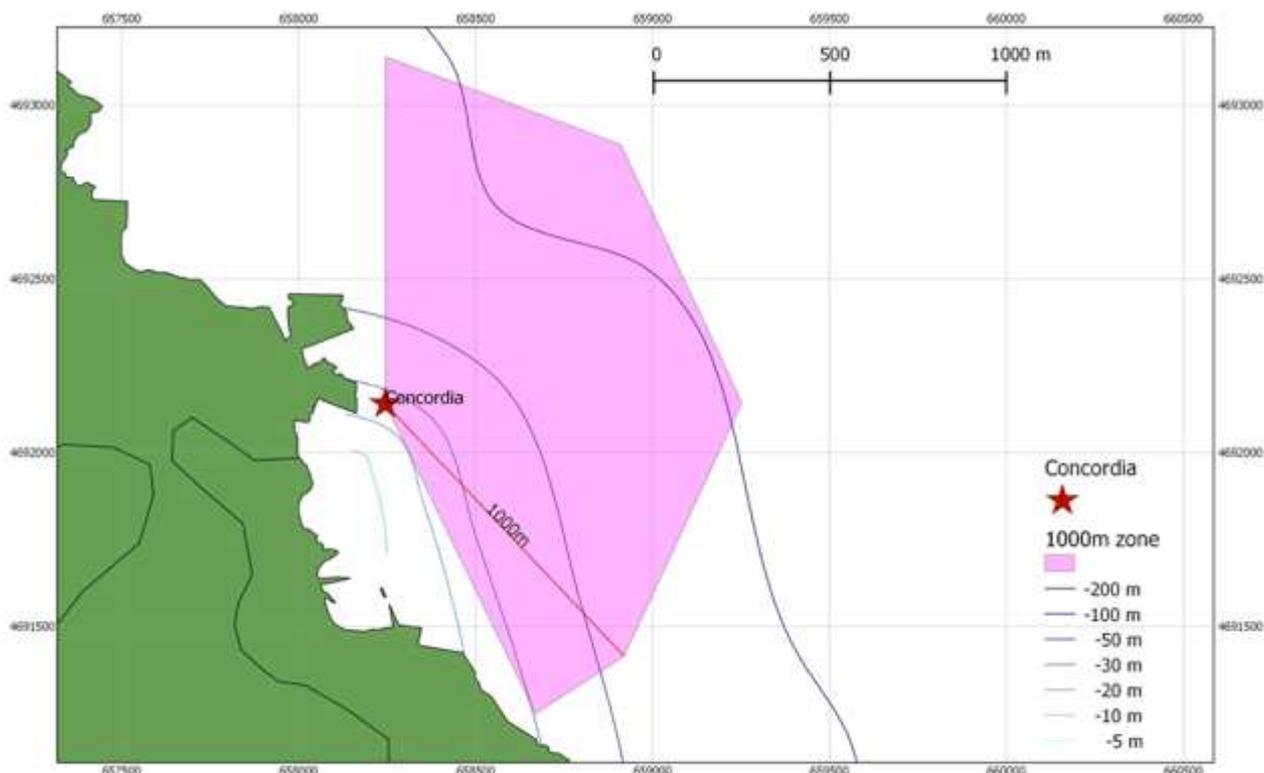
- A seguito delle registrazioni delle attrezzature man mano utilizzate dal cantiere in questi mesi (*vibratory hammer*, *fresa*, *impact hammer*, *trivella*, etc) e della tipologia di rumore prodotto (impulsivo, non impulsivo, periodico, non periodico, etc), è stata definita e applicata una zona di esclusione (o area di sicurezza) per i cetacei a 1000m di raggio intorno alla nave Concordia (Fig. 1), al fine di:
 - 1) determinare la presenza/assenza dei cetacei nell'area in prossimità del cantiere (sorgente del rumore),
 - 2) comprendere se le emissioni sonore nelle immediate vicinanze sono compatibili con le esigenze di protezione di queste specie,
 - 3) determinare lo stato acustico dell'ambiente durante il periodo di rimozione (definizione di 'paesaggi acustici' in relazione alle diverse fasi),
 - 4) attuare eventuali misure di mitigazione.

Figura 1. Zona di esclusione (area di sicurezza) per i cetacei

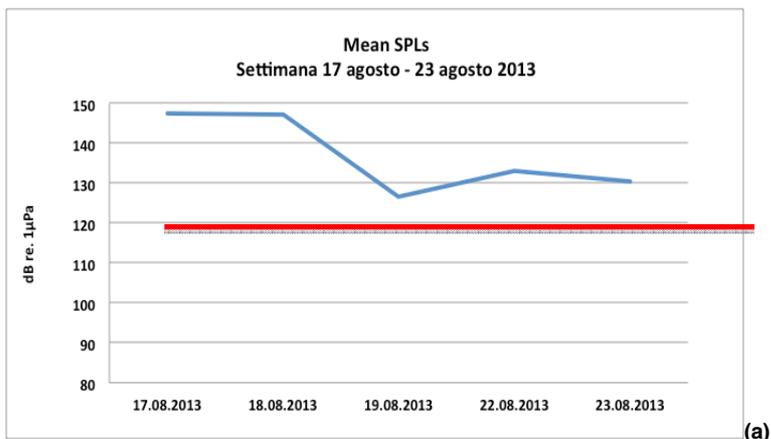
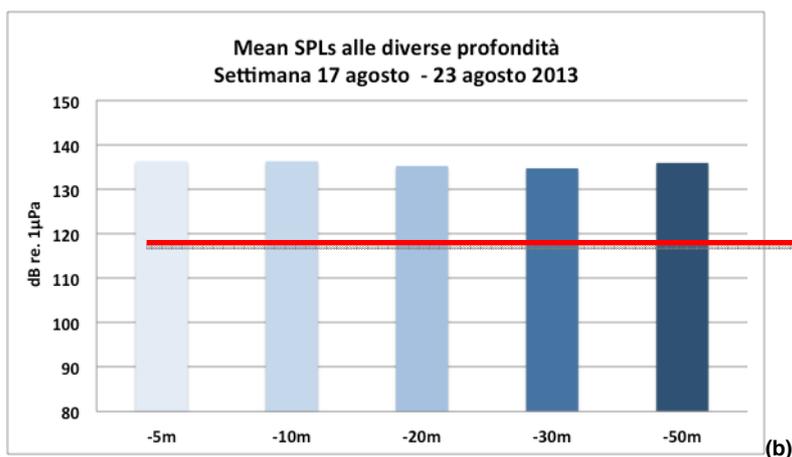
- Per quanto riguarda il **Mean sound level**, utile alla rappresentazione del rumore di fondo, il trend della settimana relativo alle 13 stazioni campionate (Tabella 1) è riportato in Figura 3. Anche questa settimana valori sono generalmente **al di sopra della soglia di 120 dB** nell'ambito della EZ di 1000m dalla nave, principalmente a causa operazioni della nave SAL/Lone e dal notevole dinamismo e movimento dei mezzi navali di lavoro (soprattutto rimorchiatori, ma anche barche a motore, etc) nonché dal passaggio dei traghetti e delle numerose imbarcazioni da diporto. Si fa presente che la nave SAL/Lone è rimasta in prossimità della Costa Concordia fino al 18 agosto (e infatti i valori più elevati sono il 17 e 18 agosto; Figura 4).

Figura 3. Mean Sound Level: andamento medio dei valori registrati nella settimana (a) e alle diverse profondità (b) (per la zona di esclusione di 1000m dalla nave, la barra rossa rappresenta il valore soglia).

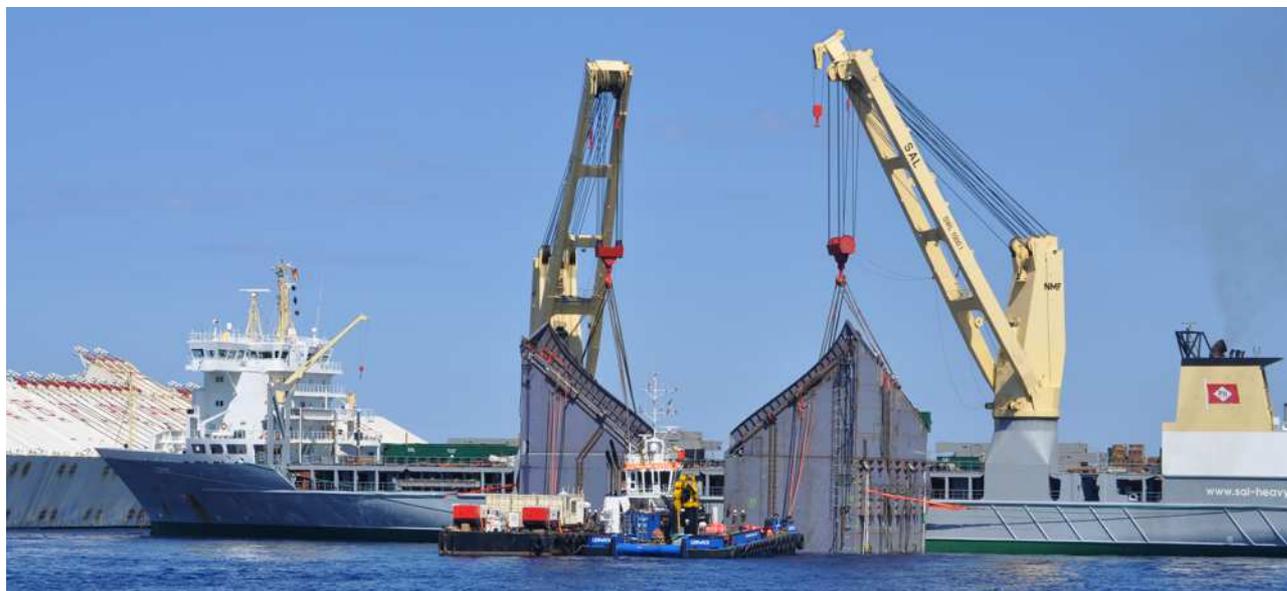
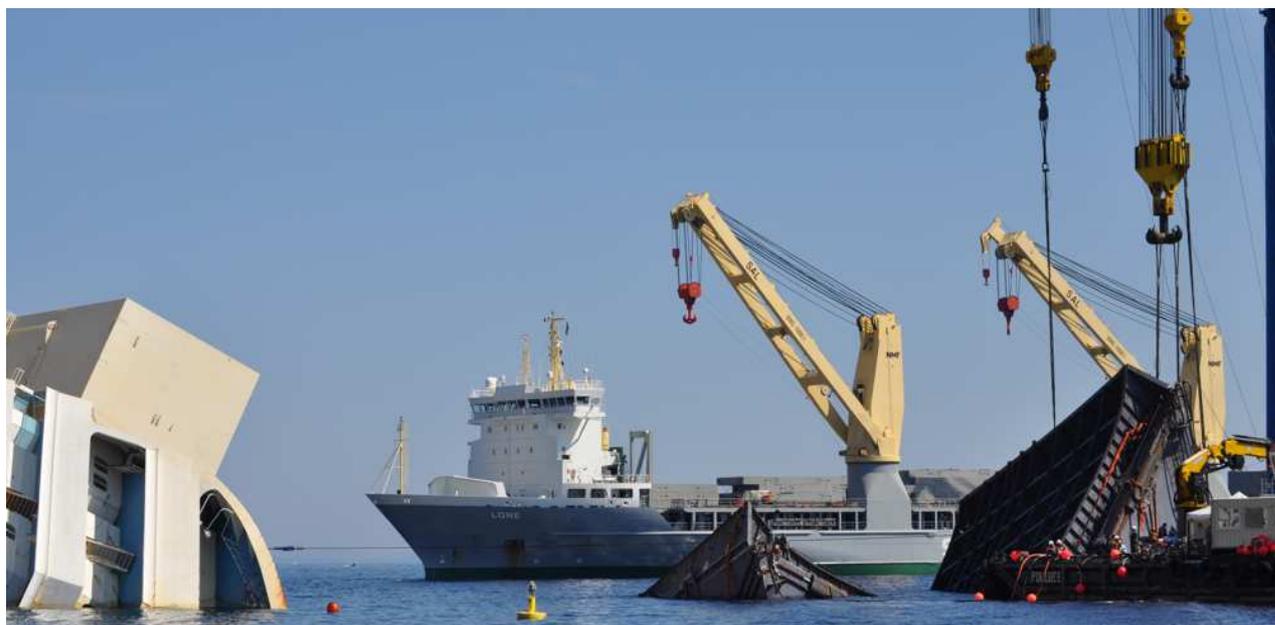
Figura 4. Assistenza della nave SAL/Lone per il posizionamento del 'Sister Blister' il 17 agosto (a) e il 18 agosto (b).

- La sintesi dei punti campionati acusticamente per la presenza di cetacei in questa settimana (n=8) è riportata in tabella 3. La presenza della nave SAL/Lone ha impedito l'ascolto per la presenza dei cetacei nei giorni 17 e 18 agosto (la nave è particolarmente rumorosa).

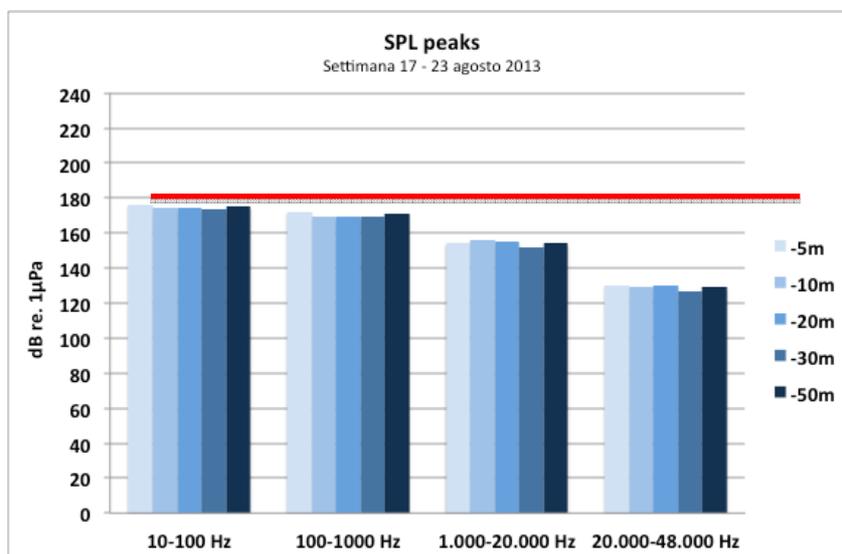
- Per quanto riguarda i valori di picco (**Peak sound level**), utili alla rappresentazione del rumore provocato dal traffico delle imbarcazioni e dall'attività di cantiere, i valori delle 9 stazioni campionate durante la settimana sono riportati in Figura 5. I valori sono entro i 180 dB (soglia per i danni fisici qualora vengano rilevati cetacei nella EZ, ovvero entro il raggio di 1000m dalla nave) e oltre i 160 dB (soglia per effetti comportamentali qualora vengano rilevati cetacei nella EZ, ovvero entro il raggio di 1000m dalla nave) nella banda di frequenza più bassa (10-100 Hz). La propagazione dei rumori (e quindi la loro percezione) su queste frequenze avviene per lunghe distanze (range 10-25km).

Figura 5. Peak sound level: andamento medio dei valori alle varie profondità per le diverse bande di frequenza nelle 9 stazioni campionate (per la zona di esclusione di 1000m dalla nave, la barra rossa rappresenta il valore soglia per i danni fisici ai cetacei).

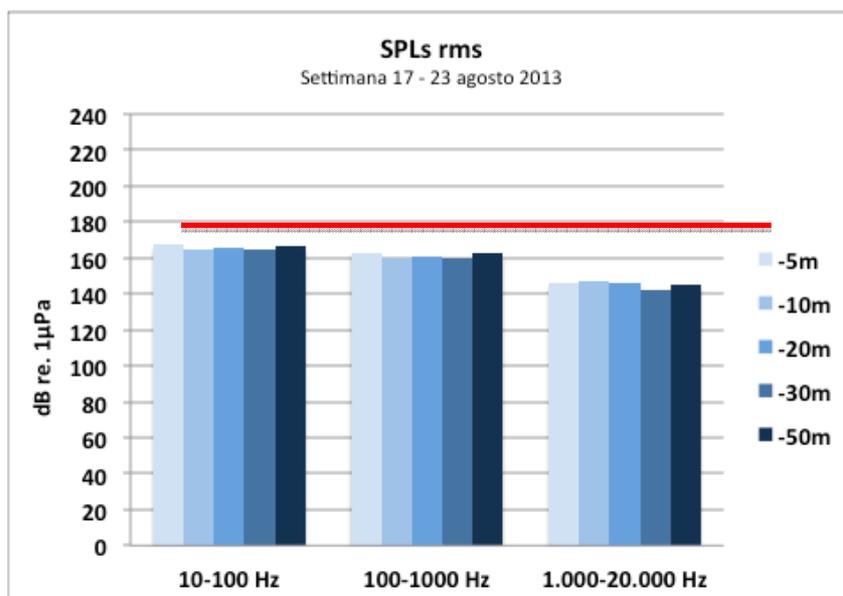
- Per quanto riguarda i valori di rms (**Root Mean Square** sound level), utili a caratterizzare lo scenario acustico in presenza di suoni impulsivi quasi-periodici come il martello, i valori delle 9 stazioni campionate durante la settimana sono riportati in Figura 6. Sono stati generalmente rilevati valori al di sotto dei 180 dB (soglia per i danni fisici qualora vengano rilevati cetacei nella EZ, ovvero entro il raggio di 1000m dalla nave) e entro i 160 dB (soglia per effetti comportamentali qualora vengano rilevati cetacei nella EZ, ovvero entro il raggio di 1000m dalla nave) nella banda di frequenza più bassa (10-100 Hz).

Figura 6. Rms sound level: andamento medio dei valori alle varie profondità per le diverse bande di frequenza nelle 9 stazioni campionate (per la zona di esclusione di 1000m dalla nave, la barra rossa rappresenta il valore soglia per i danni fisici ai cetacei).

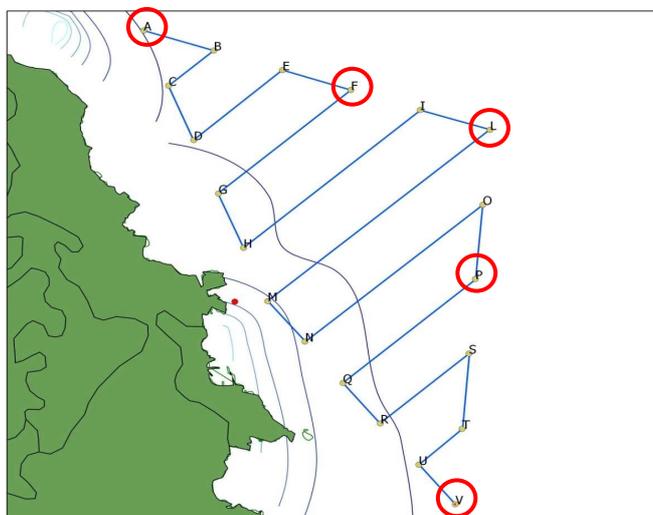
- Il metodo di acquisizione dei dati acustici prevede che durante il transetto del monitoraggio visivo a Nord (A-B-C-D-E-F-G-H-I-L), siano effettuate 2 tappe di ascolto/registrazione presso i punti A, F e/o L e durante il transetto a Sud (L-M-N-O-P-Q-R-S-T-U-V) presso i punti V e P (vedi figura 7); tuttavia, a seconda delle condizioni meteo-marine, questo schema generale può subire variazioni.

- L'idrofono è posizionato a 2 profondità, ovvero a 5 e a 30 metri, gain 20, e ciascuna registrazione ha la durata di 5 minuti.

Figura 7. Punti di rilevazione acustica lungo il transetto del monitoraggio visivo.

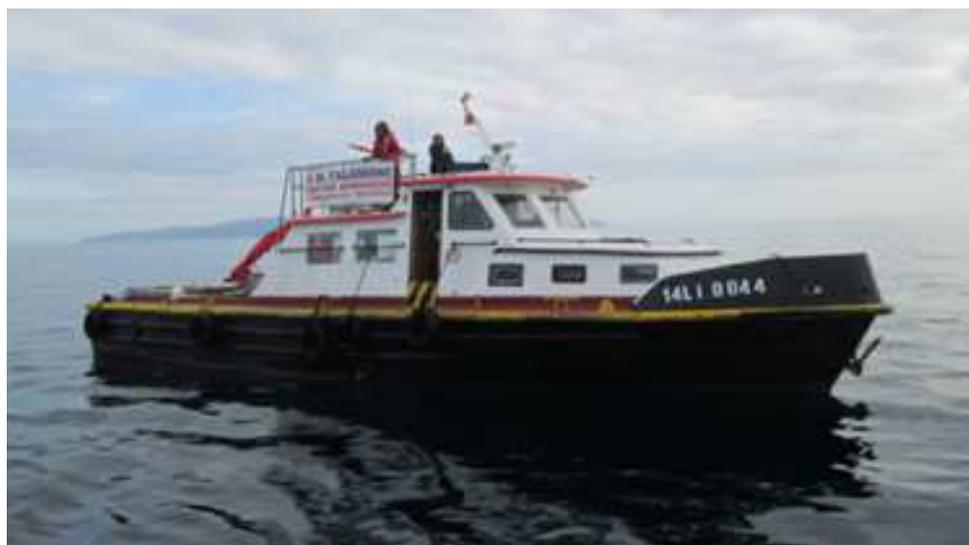
Figura 8. Piattaforma 'Cerboli' utilizzata per le attività di avvistamento cetacei.

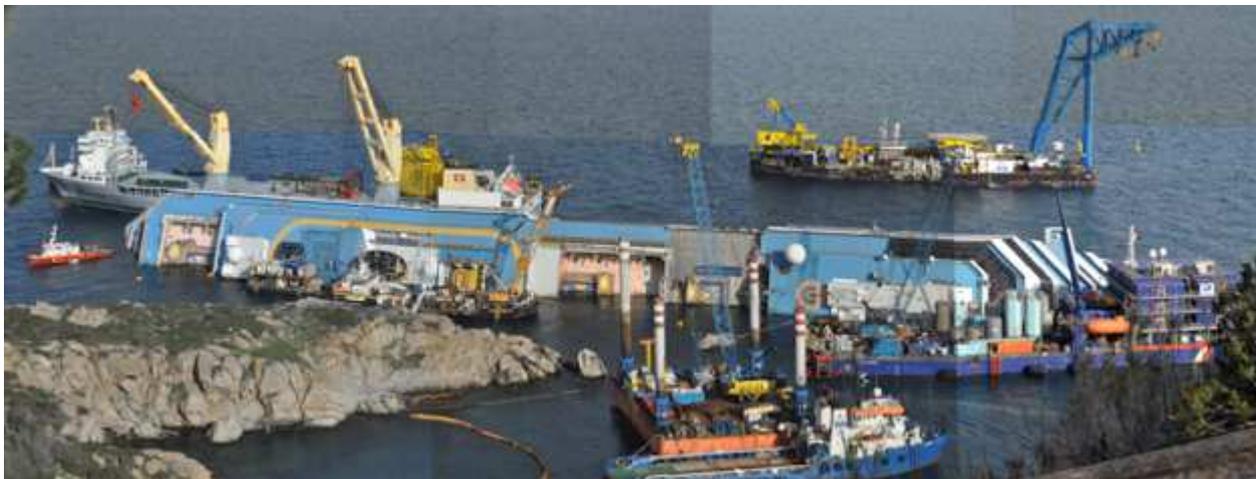
Figura 9. Postazione a terra per le attività di avvistamento cetacei (N 42° 21' 53.0" E 010° 55' 00.5")

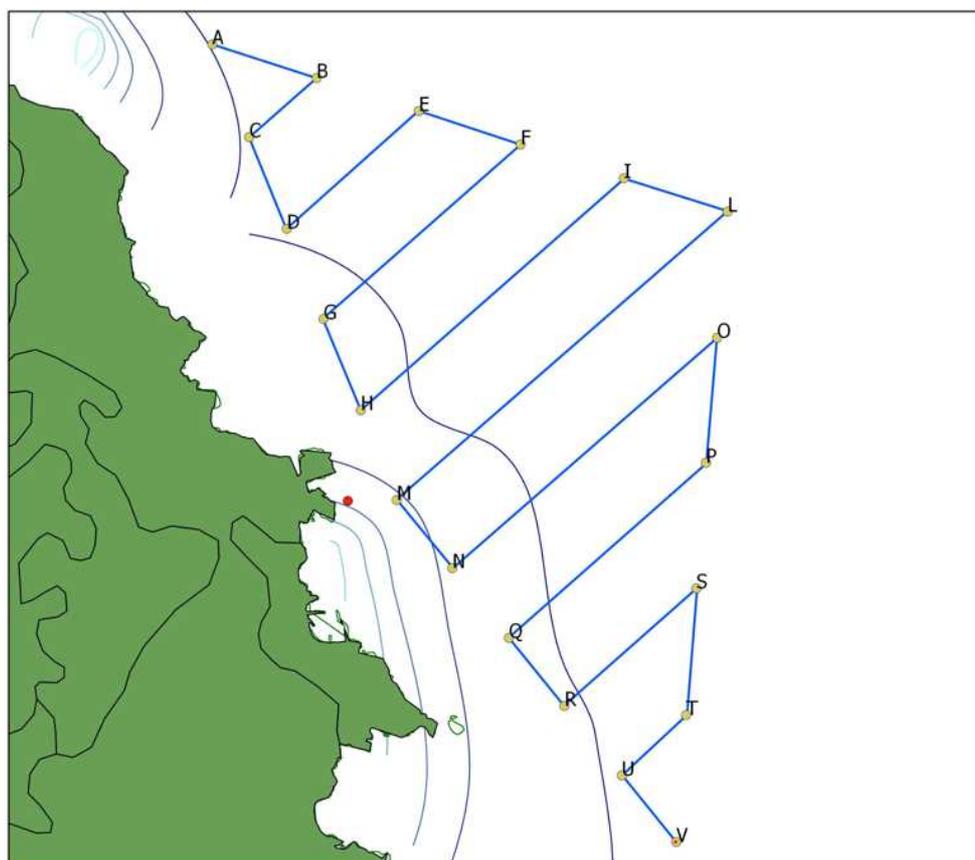
- Il piano di lavoro prevede che durante la settimana sia quotidianamente osservata in dettaglio l'area dei 500-1000m intorno alla nave e che venga monitorata (a bordo dell'imbarcazione) anche una zona buffer entro il 2500m; non sono state condotte osservazioni in caso di condizioni meteo-marine tali da non garantire il corretto svolgimento del campionamento e la sicurezza degli operatori.
- In caso del monitoraggio da barca, le rotte seguite includevano: la EZ, le stazioni acustiche da campionare e, nell'ambito del raggio dei 2500m dalla nave, il transetto lineare riportato in Figura 10.

Figura 10. Transetti lineari seguiti durante le attività di avvistamento cetacei.

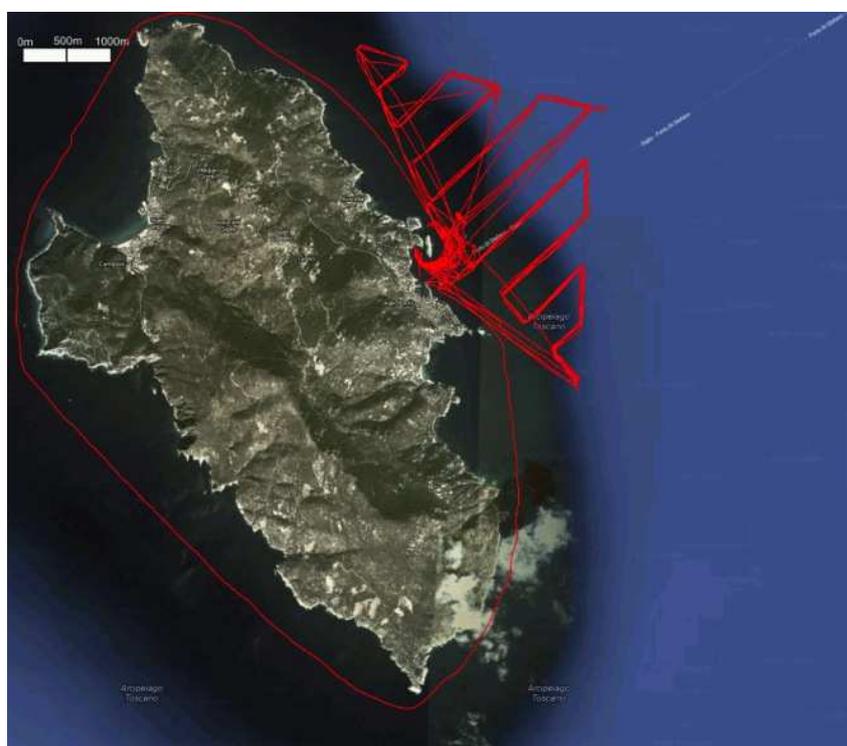
La Tabella 4 riporta la sintesi delle informazioni raccolte. Durante la settimana è stata monitorata l'intera area a 2500m di distanza dalla Costa Concordia con periodi di osservazione in mare mattutini e pomeridiani e **non è stato effettuato alcun avvistamento né nella zona di esclusione né nel raggio di 2500 dalla nave.** Il 22 agosto è stato effettuato il periplo dell'isola del Giglio, per un totale di **sforzo di osservazione di 1563 min e 179,02 km percorsi** (Figura 11).

Figura 11. Rotte seguite durante il monitoraggio visivo in barca (17.08.2013 – 23.08.2013).
