Rimozione Costa Concordia Relazione Settimanale	Rev.0	Pag. 1/38
---	--	--------------	-----------

Redatta da: Costa Crociere	Luogo: Isola del Giglio	Data: 31/08/2013
Destinatari: Osservatorio di monitoraggio		
Titolo: Rapporto settimanale per Osservatorio di monitoraggio

Attività svolte – Isola del Giglio, 24-30 agosto

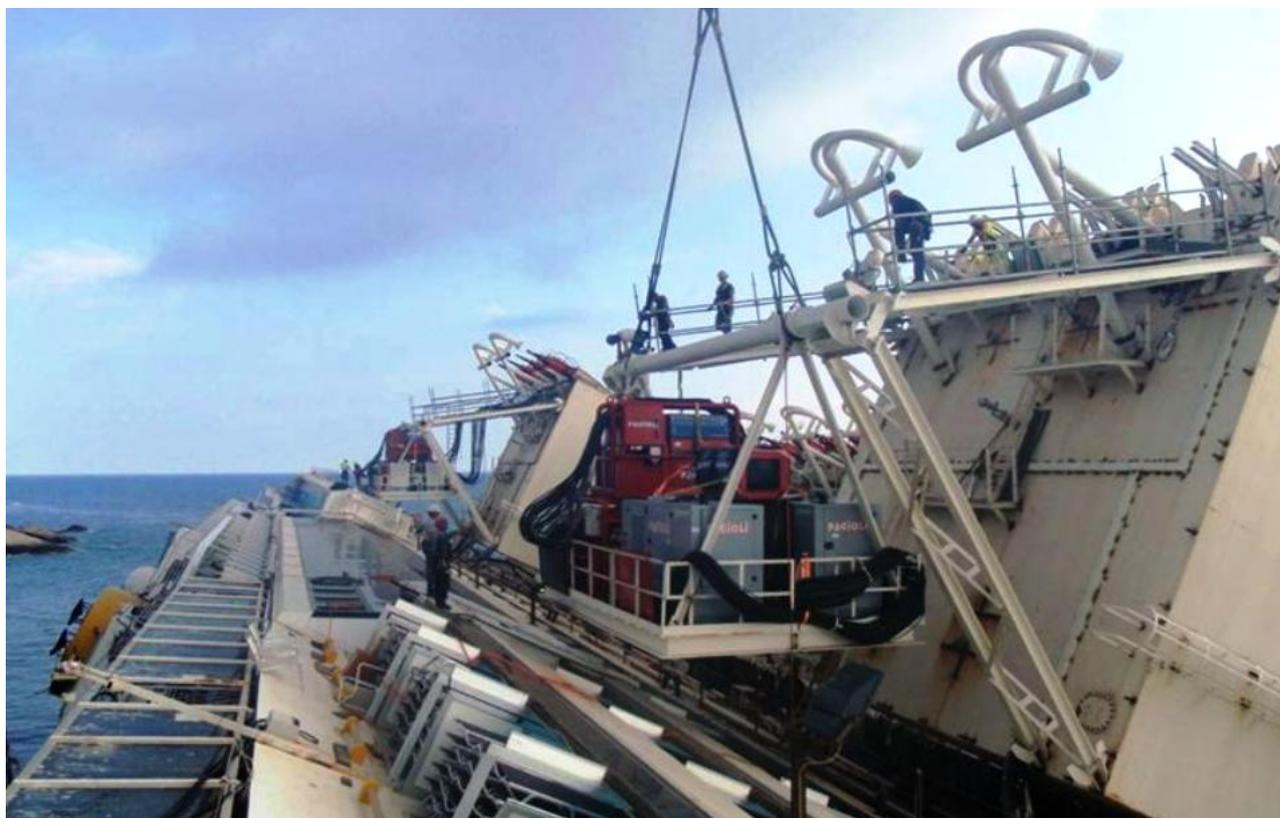
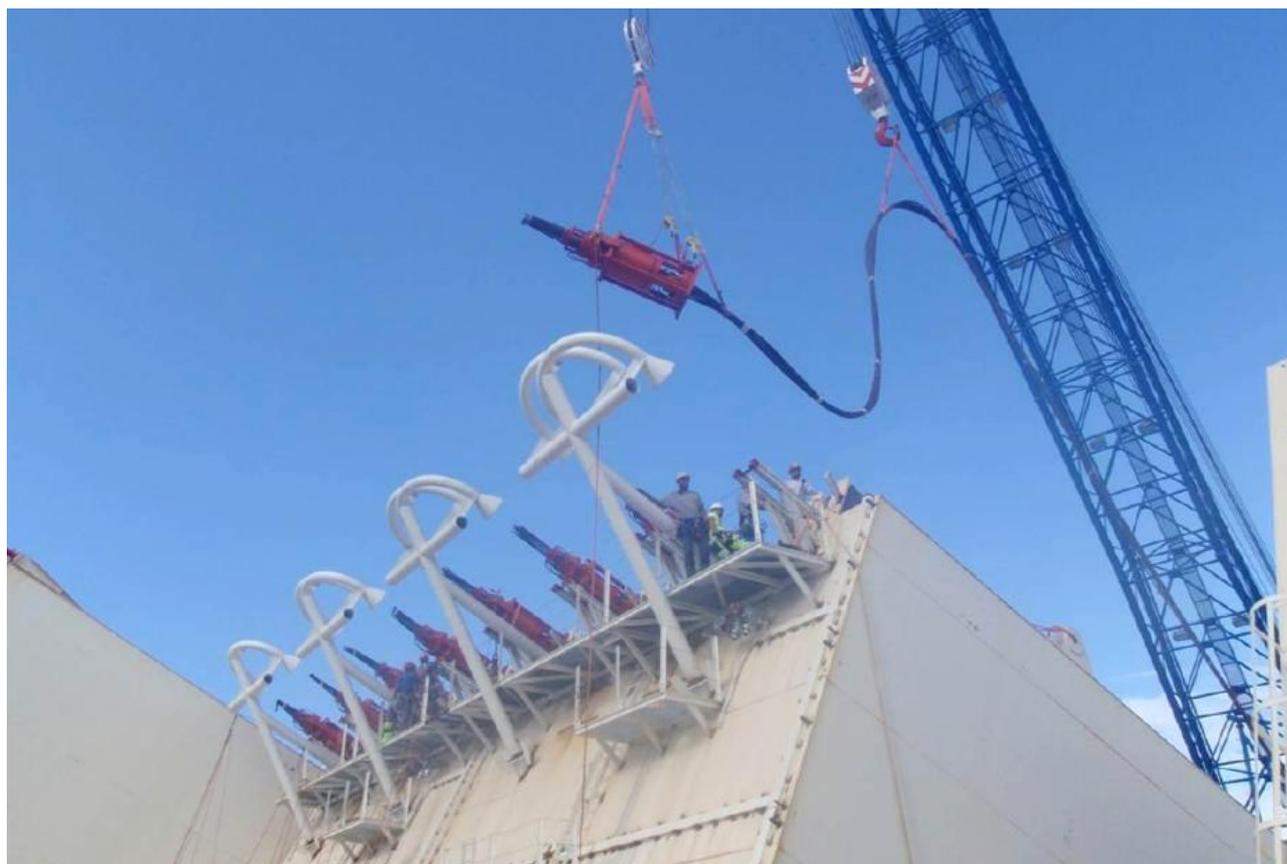
Nel corso della settimana è stata inoltre effettuata l'installazione della piattaforma oscillante sul cassone P6 che, insieme a quella già fissata sul cassone P10, servirà a mantenere in posizione verticale i sistemi di alimentazione che azionano i martinetti durante la rotazione della nave.

*Sopra: Installazione Piattaforma Oscillante su cassone di spinta P6
Sotto: Installazione ultimo martinetto su cassone P4*

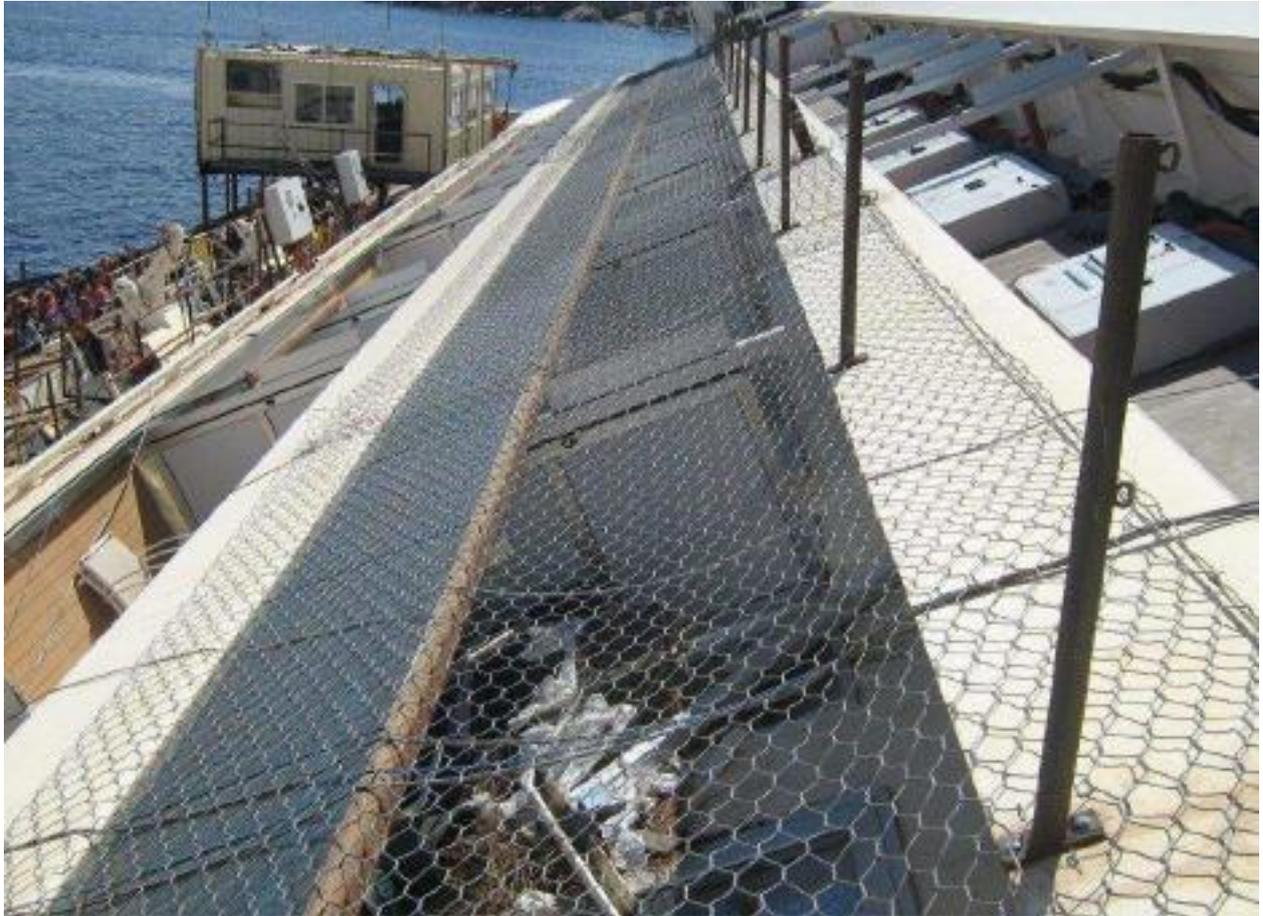
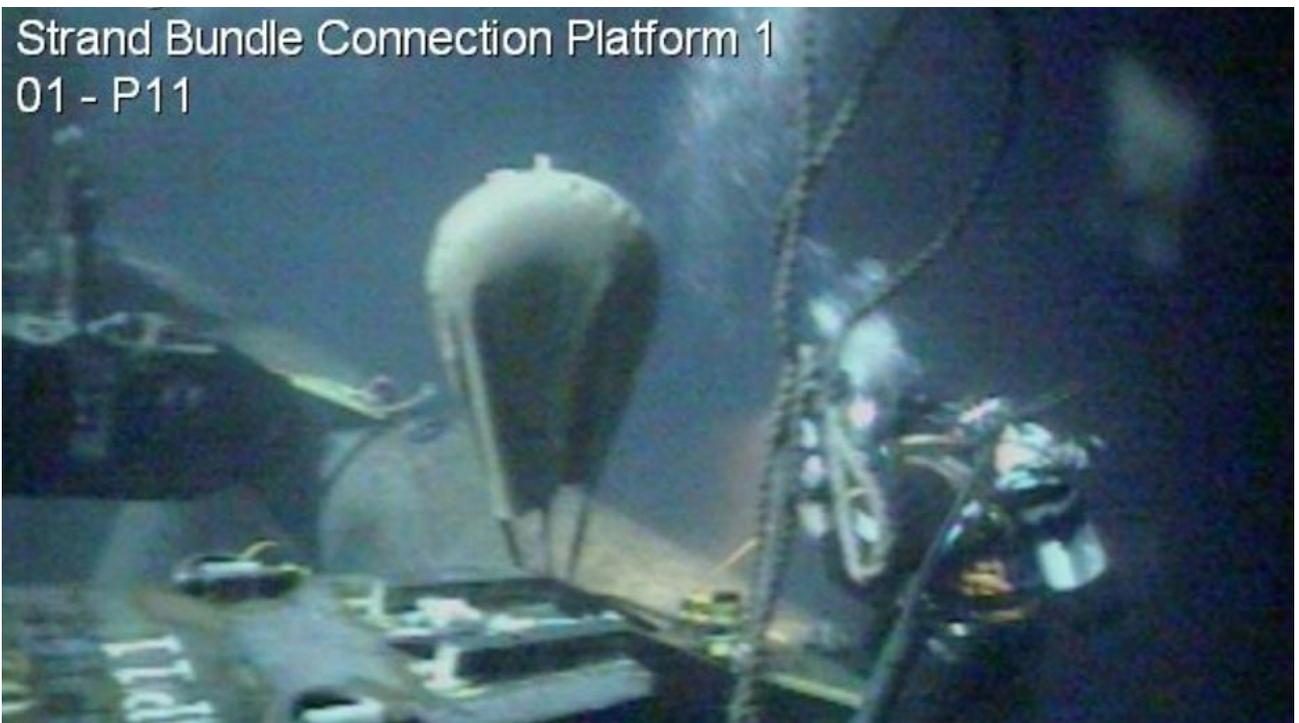
Strand Bundle Connection Platform 1
01 - P11

È terminata nel frattempo l'installazione dei martinetti sui cassoni di spinta ed il loro successivo collegamento alle piattaforme tramite cavi di tiro, mentre è stata anche avviata l'installazione della rete di contenimento nelle parti emerse dei ponti, necessaria a contenere l'eventuale fuoriuscita di detriti dalla nave durante il parbuckling.

Sopra: Rete di Contenimento "Rock Mesh"

Sotto: Collegamento cavi di tiro dei martinetti tra la piattaforma 1 e il cassone P11

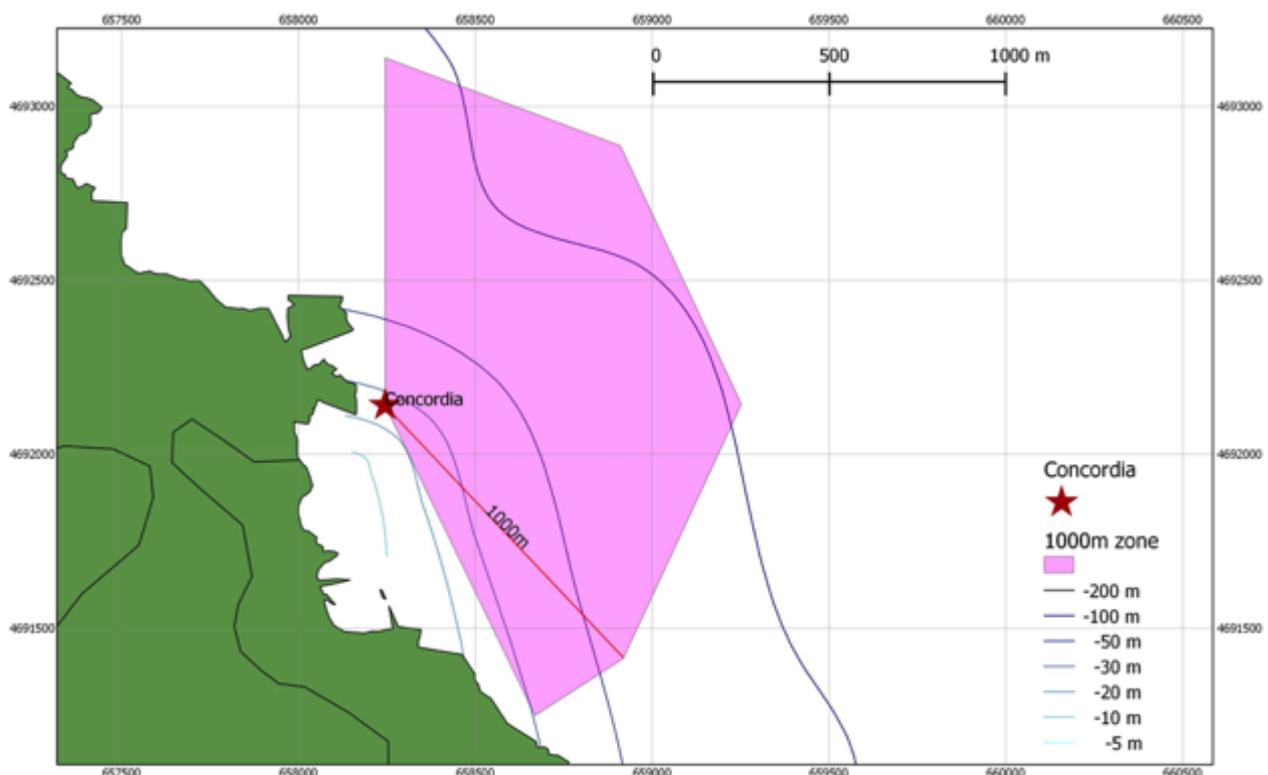
- A seguito delle registrazioni delle attrezzature man mano utilizzate dal cantiere in questi mesi (*vibratory hammer*, fresa, *impact hammer*, trivella, etc) e della tipologia di rumore prodotto (impulsivo, non impulsivo, periodico, non periodico, etc), è stata definita e applicata una zona di esclusione (o area di sicurezza) per i cetacei a 1000m di raggio intorno alla nave Concordia (Fig. 1), al fine di:
 - 1) determinare la presenza/assenza dei cetacei nell'area in prossimità del cantiere (sorgente del rumore),
 - 2) comprendere se le emissioni sonore nelle immediate vicinanze sono compatibili con le esigenze di protezione di queste specie,
 - 3) determinare lo stato acustico dell'ambiente durante il periodo di rimozione (definizione di 'paesaggi acustici' in relazione alle diverse fasi),
 - 4) attuare eventuali misure di mitigazione.

Figura 1. Zona di esclusione (area di sicurezza) per i cetacei

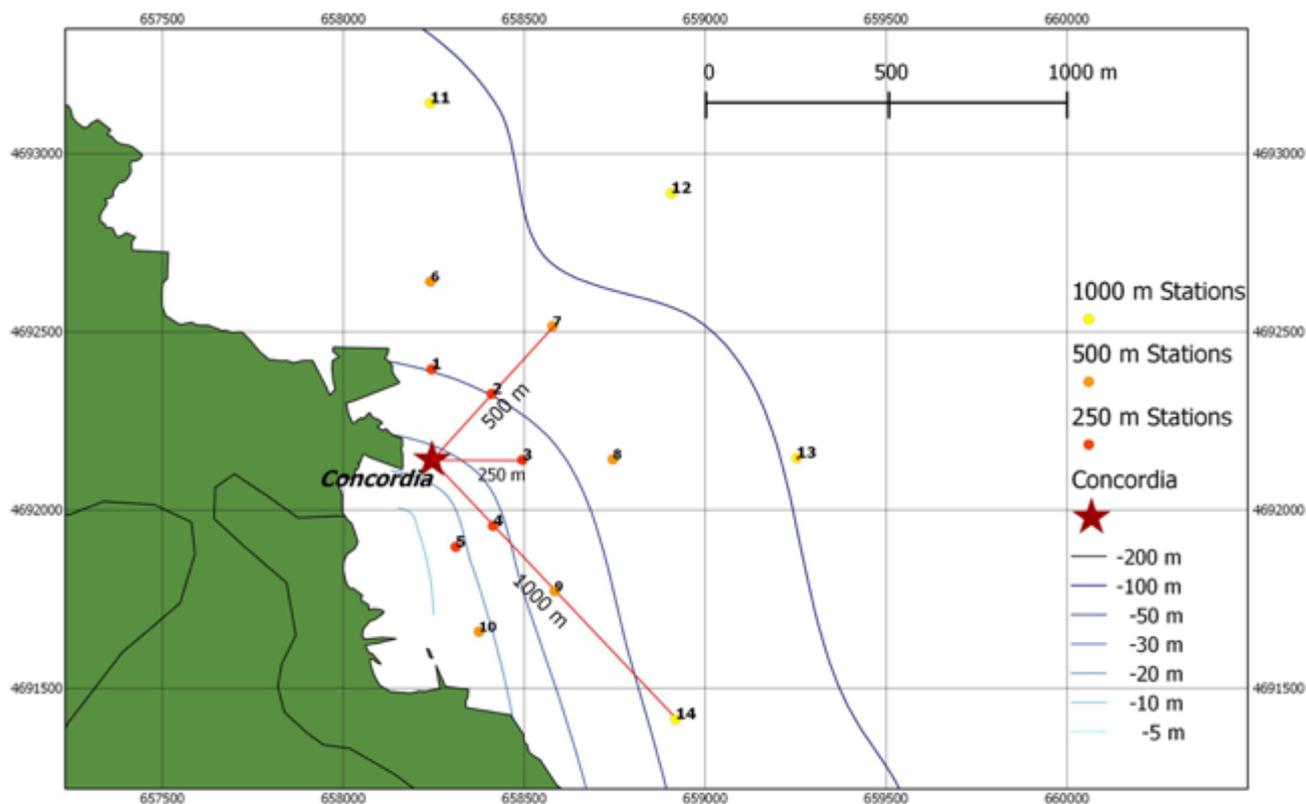
- Sono state identificate 14 stazioni di rilevamento acustico (ascolto e/o registrazione tramite idrofono Colmar GP0280 SN103 calibrato quotidianamente) poste a nel raggio di 250m, 500m e 1000m dalla nave (Fig. 2).

Figura 2. Stazioni acustiche a 250m, 500m e 1000m dalla nave.

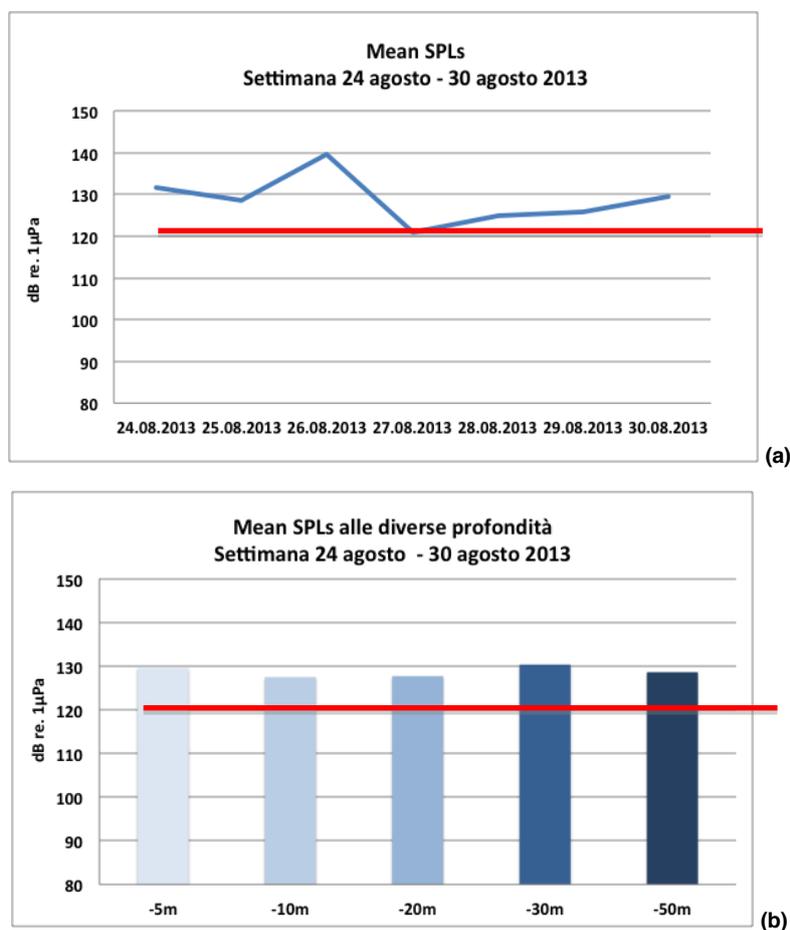
- Per quanto riguarda il **Mean sound level**, utile alla rappresentazione del rumore di fondo, il trend della settimana relativo alle 14 stazioni campionate (Tabella 1) è riportato in Figura 3. Anche questa settimana valori sono generalmente **al di sopra della soglia di 120 dB** nell'ambito della EZ di 1000m dalla nave, principalmente a causa dell'utilizzo del martello idraulico (jackhammer; vedi Figura 4) e delle operazioni di drilling, del notevole dinamismo e movimento dei mezzi navali di lavoro (soprattutto rimorchiatori, ma anche barche a motore, etc) nonché del passaggio dei traghetti e delle numerose imbarcazioni da diporto.

Figura 3. Mean Sound Level: andamento medio dei valori registrati nella settimana (a) e alle diverse profondità (b) (per la zona di esclusione di 1000m dalla nave, la barra rossa rappresenta il valore soglia).

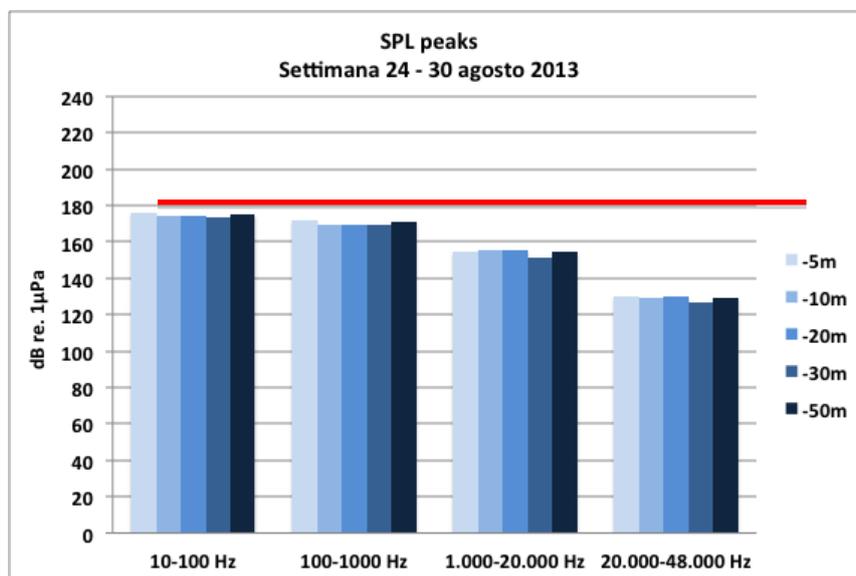
- Per quanto riguarda i valori di picco (**Peak sound level**), utili alla rappresentazione del rumore provocato dal traffico delle imbarcazioni e dall'attività di cantiere, i valori delle 14 stazioni campionate durante la settimana sono riportati in Figura 5. Pur avendo registrato picchi più elevati durante l'utilizzo del jackhammer, i valori medi settimanali sono entro i 180 dB (soglia per i danni fisici qualora vengano rilevati cetacei nella EZ, ovvero entro il raggio di 1000m dalla nave) e oltre i 160 dB (soglia per effetti comportamentali qualora vengano rilevati cetacei nella EZ, ovvero entro il raggio di 1000m dalla nave) nella banda di frequenza più bassa (10-100 Hz). La propagazione dei rumori (e quindi la loro percezione) su queste frequenze avviene per lunghe distanze (range 10-25km).

Figura 4. Peak sound level: andamento medio dei valori alle varie profondità per le diverse bande di frequenza nelle 14 stazioni campionate (per la zona di esclusione di 1000m dalla nave, la barra rossa rappresenta il valore soglia per i danni fisici ai cetacei).

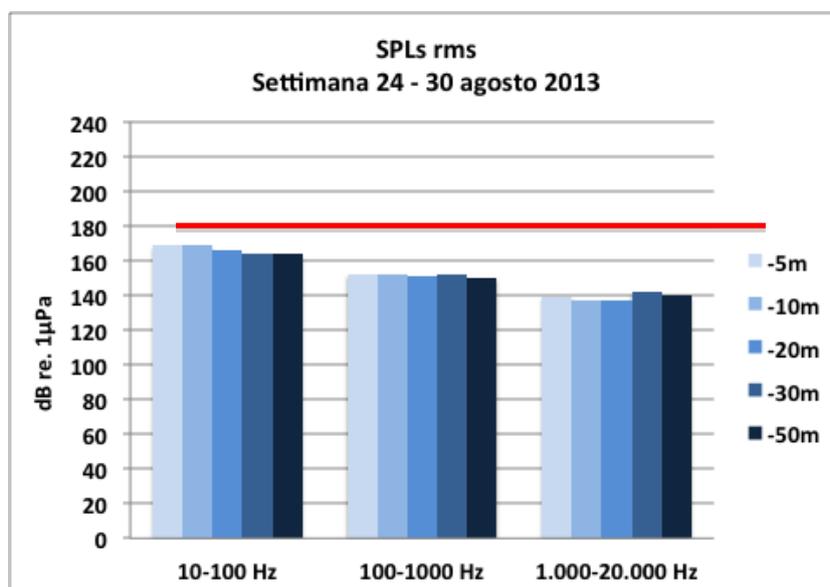
- Per quanto riguarda i valori di rms (**Root Mean Square** sound level), utili a caratterizzare lo scenario acustico in presenza di suoni impulsivi quasi-periodici come il martello, i valori delle 14 stazioni campionate durante la settimana sono riportati in Figura 6. Sono stati generalmente rilevati valori al di sotto dei 180 dB (soglia per i danni fisici qualora vengano rilevati cetacei nella EZ, ovvero entro il raggio di 1000m dalla nave) e entro i 160 dB (soglia per effetti comportamentali qualora vengano rilevati cetacei nella EZ, ovvero entro il raggio di 1000m dalla nave) nella banda di frequenza più bassa (10-100 Hz).

Figura 5. Rms sound level: andamento medio dei valori alle varie profondità per le diverse bande di frequenza nelle 14 stazioni campionate (per la zona di esclusione di 1000m dalla nave, la barra rossa rappresenta il valore soglia per i danni fisici ai cetacei).

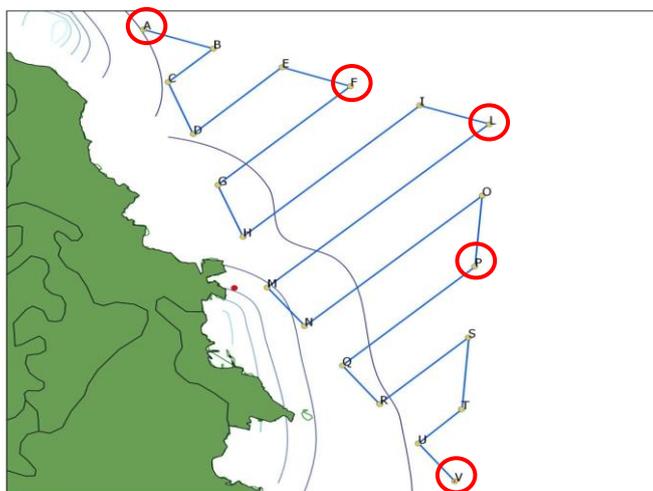
- Il metodo di acquisizione dei dati acustici prevede che durante il transetto del monitoraggio visivo a Nord (A-B-C-D-E-F-G-H-I-L), siano effettuate 2 tappe di ascolto/registrazione presso i punti A, F e/o L e durante il transetto a Sud (L-M-N-O-P-Q-R-S-T-U-V) presso i punti V e P (vedi figura 7); tuttavia, a seconda delle condizioni meteo-marine, questo schema generale può subire variazioni.

- L'idrofono è posizionato a 2 profondità, ovvero a 5 e a 30 metri, gain 20, e ciascuna registrazione ha la durata di 5 minuti.

Figura 6. Punti di rilevazione acustica lungo il transetto del monitoraggio visivo.

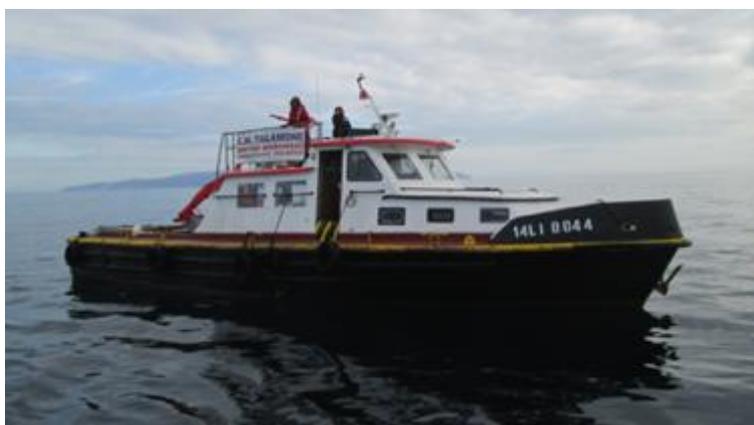
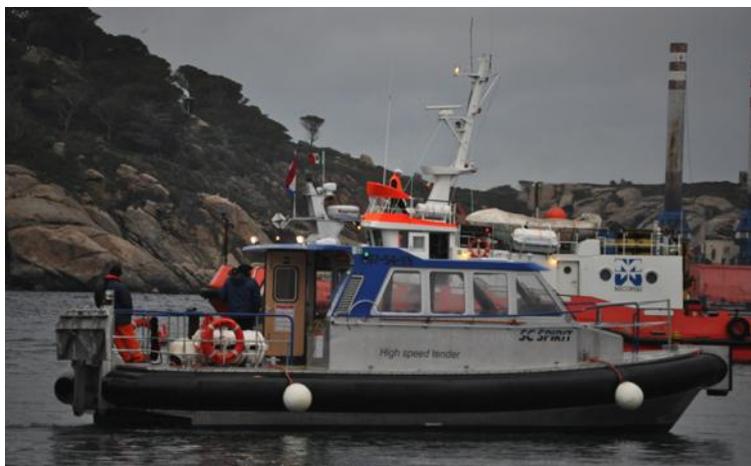
Figura 7. Piattaforme 'Cerboli' (a) e 'Spirit' (b) utilizzate per le attività di avvistamento cetacei.

- Il monitoraggio visivo della presenza dei cetacei nell'area viene generalmente effettuato a occhio nudo da MMO qualificati e certificati a bordo di una imbarcazione dedicata, utilizzando binocoli e apposite schede di avvistamento.
- Questa settimana per il monitoraggio sono state utilizzate le imbarcazioni 'Cerboli' e 'Spirit' (Figura 8a e 8b).
- Per effettuare il monitoraggio quando lo stato del mare non consente l'uscita della barca è stata opportunamente individuata una postazione fissa (Figura 9), situata a una altitudine di 74m slm.
- Questa settimana **il monitoraggio è stato condotto esclusivamente in mare** (Tabella 4).

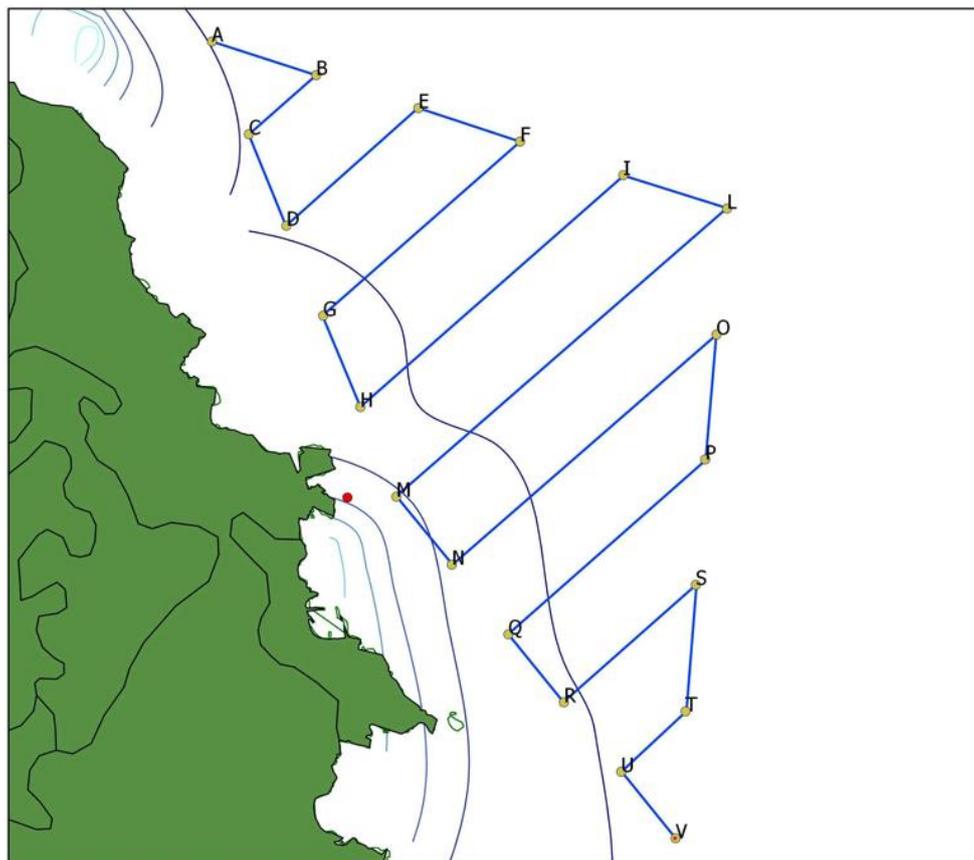
- Il piano di lavoro prevede che durante la settimana sia quotidianamente osservata in dettaglio l'area dei 500-1000m intorno alla nave e che venga monitorata (a bordo dell'imbarcazione) anche una zona buffer entro il 2500m; non sono state condotte osservazioni in caso di condizioni meteo-marine tali da non garantire il corretto svolgimento del campionamento e la sicurezza degli operatori.
- In caso del monitoraggio da barca, le rotte seguite includevano: la EZ, le stazioni acustiche da campionare e, nell'ambito del raggio dei 2500m dalla nave, il transetto lineare riportato in Figura 10.

Figura 9. Transetti lineari seguiti durante le attività di avvistamento cetacei.

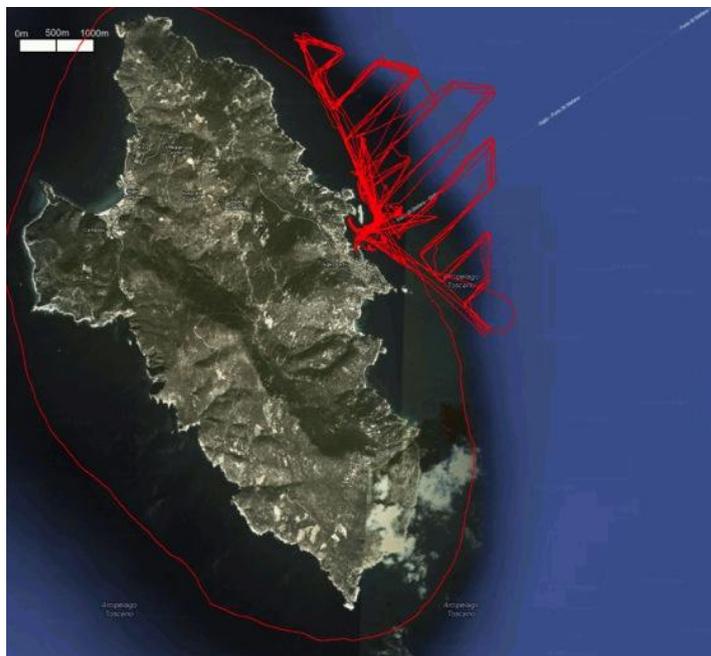
La Tabella 4 riporta la sintesi delle informazioni raccolte. Durante la settimana è stata monitorata l'intera area a 2500m di distanza dalla Costa Concordia con periodi di osservazione in mare mattutini e pomeridiani e **non è stato effettuato alcun avvistamento né nella zona di esclusione, né nel raggio di 2500 dalla nave**. Il 30 agosto è stato effettuato il periplo dell'isola del Giglio per cercare i cetacei, per **un totale di sforzo di osservazione di 1613 min e 168,94 km percorsi** (Figura 11).

Figura 10. Rotte seguite durante il monitoraggio visivo in barca (24.08.2013 – 30.08.2013).
