# SCIENZA E SOCIETÀ

## 2. IL RESTAURO AMBIENTALE DEI FONDALI INTERESSATI DAL NAUFRAGIO DELLA CONCORDIA

Consorzio Interuniversitario di Biologia Marina, Livorno - Università Sapienza, Roma

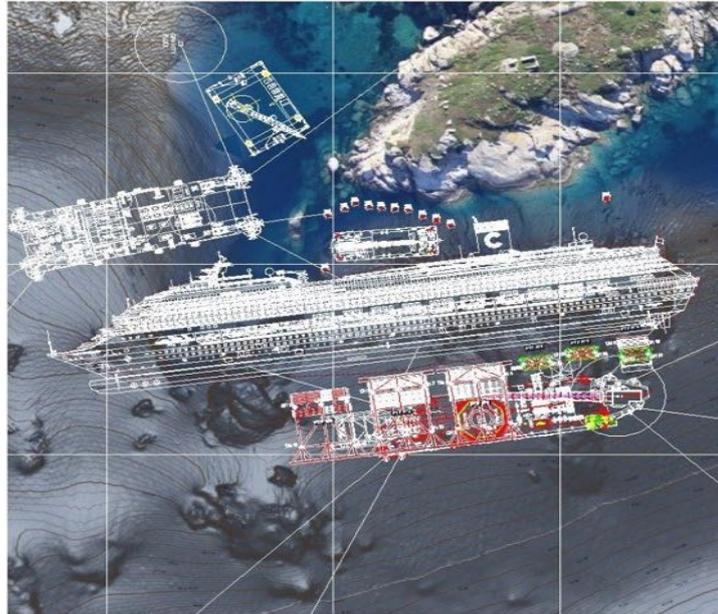
Al di sotto del relitto erano presenti **praterie di *Posidonia oceanica***, che in breve tempo sono morte a causa dell'ombra proiettata dal relitto e dalle navi che lavoravano accanto al relitto ma anche a causa dei sedimenti sottili provocati dalle perforazioni per la costruzione delle grandi piattaforme che sono state impiegate per la rotazione della nave (Figure 2.1 e 2.2) (Casoli et al., 2021a; Toniolo et al., 2018; Mancini et al., 2019; 2022).

Figura 2.1. Il relitto della Concordia, i mezzi navali impiegati per la sua rimozione e le piattaforme per la rotazione nel tratto di mare di Punta della Gabbianara

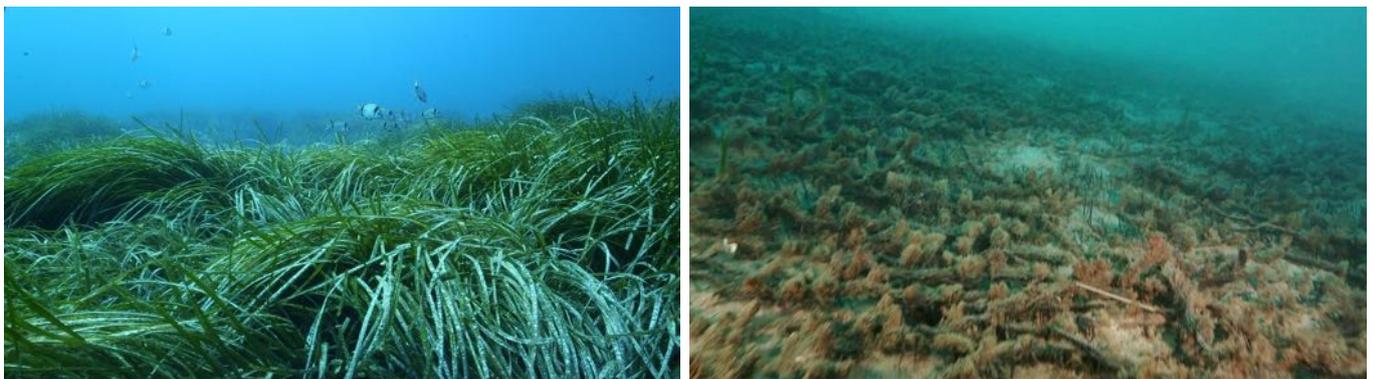
Figura 2.2. L'originaria prateria di *Posidonia* presente nei pressi del relitto della Concordia prima dell'avvio dei lavori (a sinistra) e il residuo e di matte morta oggetto di trapianti per il ripristino delle condizioni (a destra) (foto R. Rinaldi)

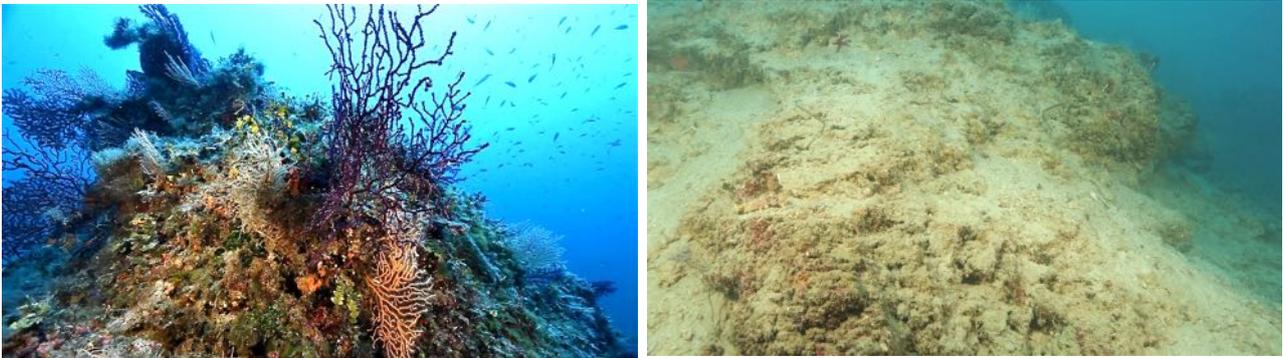
A maggiore profondità il fondale è costituito dalla complessa e delicata biocenosi del **Coralligeno** (Figura 2.3), caratterizzata da Spugne e Gorgonie dai colori brillanti, accompagnate da centinaia di altre specie meno appariscenti ma di grande importanza naturalistica. In molte aree confinanti con il relitto la biocenosi del Coralligeno è stata letteralmente ricoperta da sedimenti sottili che hanno determinato la morte degli organismi presenti (Casoli et al., 2017).

*Figura 2.3. Fondale del Coralligeno in buone condizioni (a sinistra) e ricoperto da uno strato di sedimento a destra (foto R. Rinaldi)*

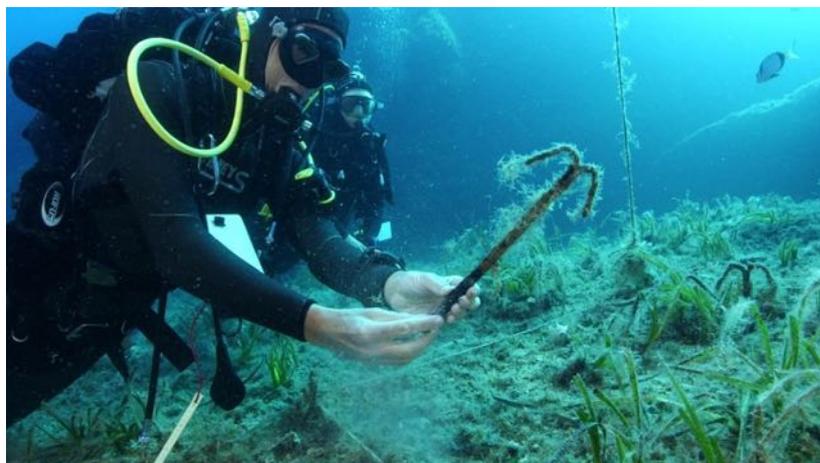
*Figura 2.8. Il picchetto impiegato per il fissaggio della Posidonia, appositamente disegnato e costruito (foto E. Casoli).*

Nel 2016 sono state individuate delle aree per effettuare i primi trapianti sperimentali al fine di verificare l'efficacia della metodologia proposta (Mancini et al 2021). Tale metodologia si basa fondamentalmente sull'impianto di talee di *Posidonia* su substrati naturali dove la pianta era presente prima del naufragio e le cui condizioni qualitative fossero state recuperate. Inoltre, per una scelta precisa, non si voleva alterare il fondale con l'immissione di strutture di sostegno artificiali, quali gabbie, cornici in cemento, materassi, ecc., che potessero essere invasive e in grado di alterare le condizioni dell'habitat. Per questo motivo si è scelto di trapiantare talee di 20-30 cm di lunghezza, portanti 2-4 fasci fogliari, fissate con picchetti di ferro dolce in grado di degradarsi in pochi anni una volta raggiunta la completa radicazione della pianta. Il picchetto è stato appositamente disegnato e costruito essere facilmente inserito e trattenere i rizomi nella matte (Figure 2.8 e 2.9) (Mancini et al., 2021; 2022).

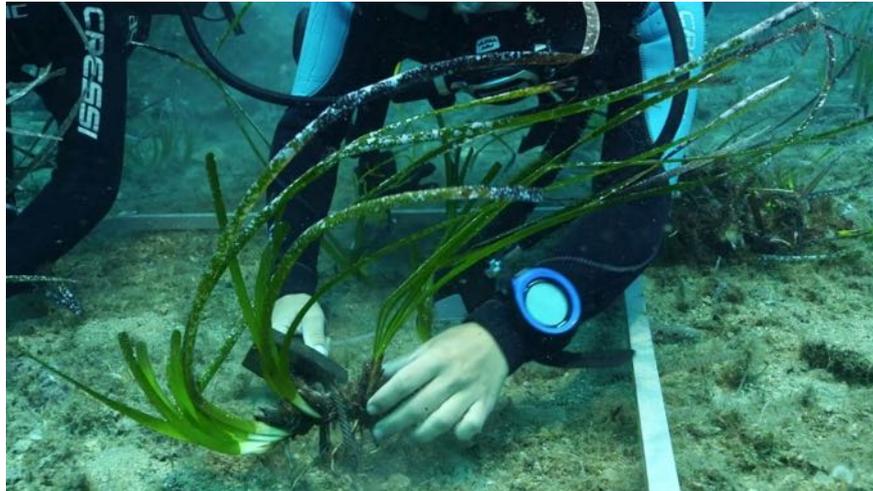
Figura 2.9. Operazione di fissaggio della Posidonia con picchetto (foto A. Belluscio).

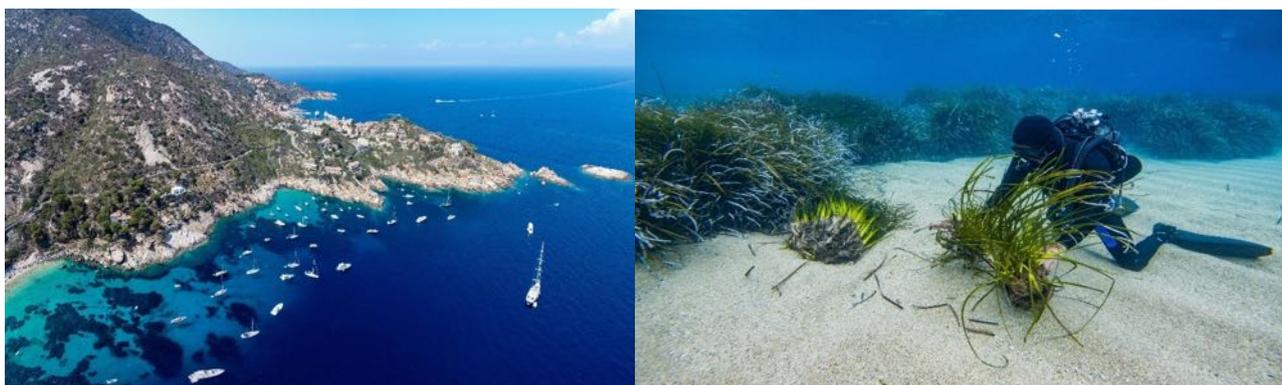
Il problema principale era, in fase iniziale, dove reperire il materiale da trapiantare. Indagini fatte sui fondali dell'isola ci hanno consentito di verificare la presenza di grosse zolle di Posidonia sul fondale nelle zone costiere dove ormeggiano i grandi yachts durante la stagione estiva. L'azione di pesanti ancore calate sulle praterie provoca danni che sono facilmente osservabili anche con foto aeree (Figura 2.11). Questa condizione, ancorché utile per il lavoro di restauro, ha però messo in luce i problemi creati da questi ormeggi non regolamentati e i relativi danni che possono creare per le biocenosi costiere.

*Figura 2.11. Barche ancorate su P. oceanica durante una giornata estiva in una località dell'isola del Giglio, a sinistra, ed effetti dell'ancoraggio sulla prateria, a destra (foto E. Casoli)*

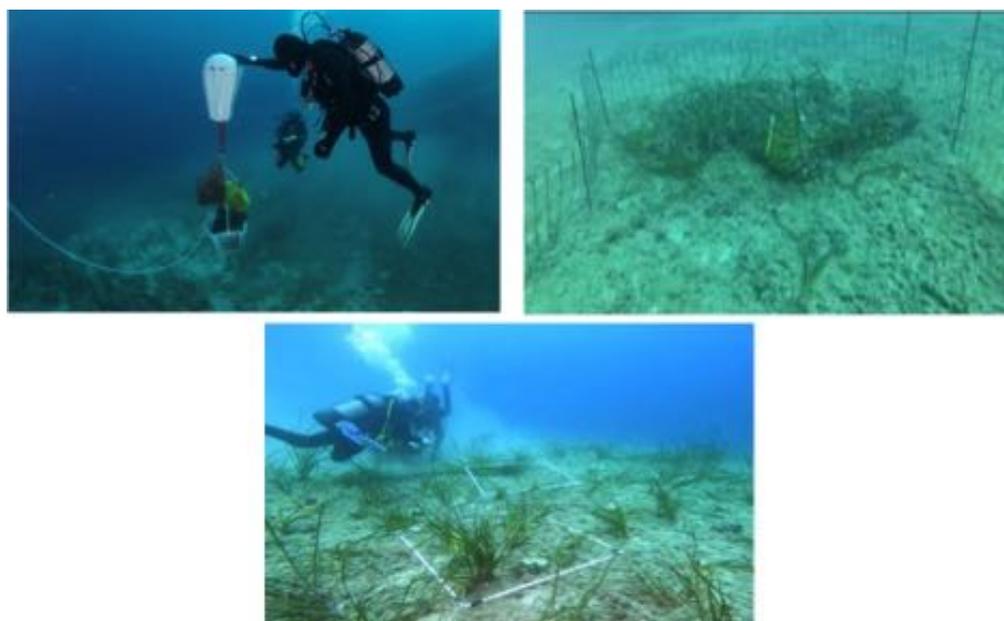
*Figura 2.12. Le operazioni di trapianto. Il materiale trovato sul fondale veniva trasportato nell'area di lavoro (in alto a sinistra), conservato in recinti sul fondale fino al suo utilizzo (in alto a destra) e, dopo essere stato selezionato, trapiantato utilizzando quadrati mobili di 1m x 1m come riferimento (in basso) (foto D. Ventura).*

Nel 2019 sono iniziate le operazioni di trapianto vere e proprie. Il materiale raccolto veniva trasportato fino alle aree scelte, conservato in recinti sul fondale e infine, dopo aver selezionato le talee in buone condizioni, avveniva il trapiantato andando a completare dei quadrati mobili di 1m x 1m al fine di avere una copertura omogenea (Figure 2.12 e 2.13).

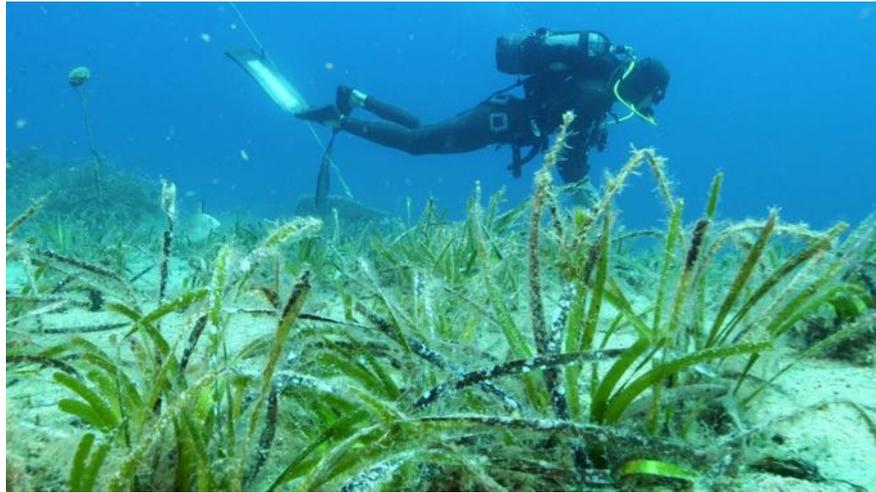
*Figura 2.13. Immagini di praterie trapiantate (foto E. Casoli).*

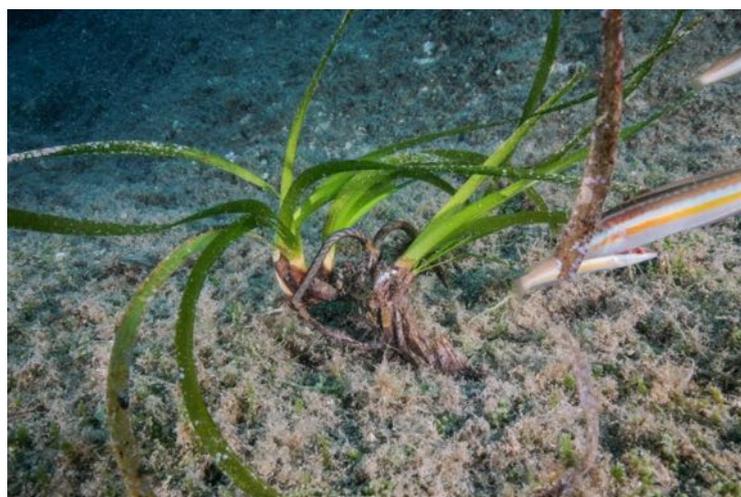
Il successo del trapianto è testimoniato dalle numerose nuove radici che permettono l'attecchimento delle talee e dall'aumentare del numero di fasci fogliari ([Figura 2.16](#)).

*Figura 2.16. Dalle talee da poco trapiantate spuntano nuove piccole radici bianche e giovani foglie, segnale di un adattamento che sta andando a buon fine (foto D. G. Mancini).*

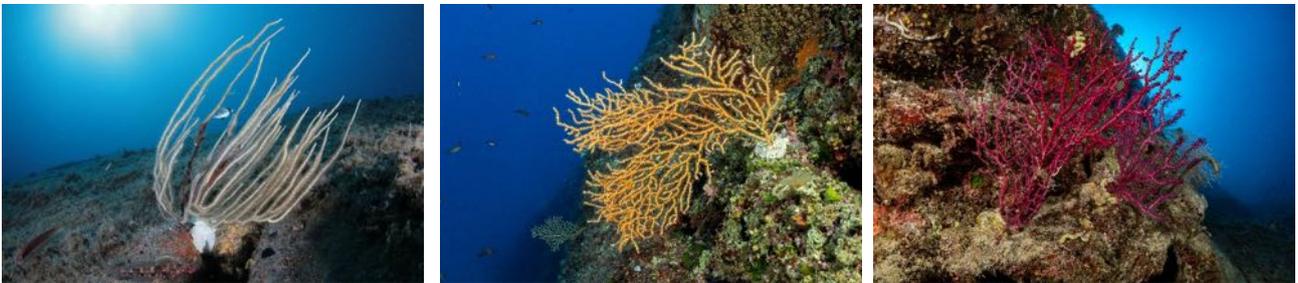
Figura 2.17. Le tre specie di gorgonie oggetto di trapianto: la gorgonia bianca (*Eunicella singularis*) (a sinistra), gorgonia gialla (*E. cavolini*) (al centro) e la gorgonia rossa (*Paramuricea clavata*) (a destra) (tutte le foto di E. Casoli).

Se un certo grado d'incertezza era legato al successo dei trapianti di Posidonia, ancora più prudente è stato il lavoro sul **Coralligeno** per il quale non esistevano riferimenti di precedenti interventi su ampia scala. Anche qui si è proceduto prima su base sperimentale effettuando trapianti e innesti di rocce vive (piccole porzioni/nuclei di bioconcrezionamento colonizzati da vari organismi), oppure posizionando substrati calcarei e singoli organismi macrobentonici (principalmente **gorgonie**) per capire quali fossero le tecniche di maggior successo e quale materiale biologico fosse disponibile per i trapianti. A distanza di tre anni, si è ottenuto uno scarso successo per i substrati calcarei (che avrebbero dovuto favorire l'insediamento degli organismi del coralligeno) mentre una notevole efficacia è stata riscontrata con i trapianti di gorgonie e rocce vive. Oggetto delle attività di trapianto sono state le 3 specie di gorgonie più diffuse sui fondali costieri dell'isola: la gorgonia bianca *Eunicella singularis*, la gorgonia gialla *E. cavolini* e la gorgonia rossa *Paramuricea clavata* (Figura 2.17).

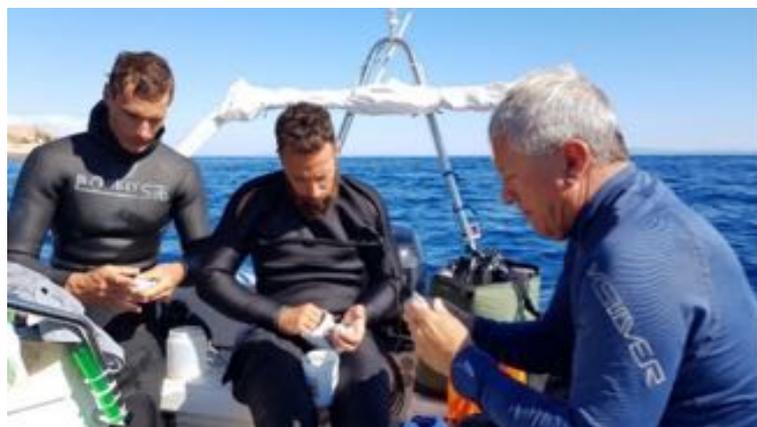
Figura 2.18. A bordo del mezzo appoggio si prepara la resina bicomponente biocompatibile (foto A. Belluscio).

Anche in questo caso, l'intervento si è basato solo sulla disponibilità di materiale biologico di "recupero", ovvero proveniente dalle reti da pesca e dai fondali frequentati dai subacquei, che in diverso modo provocava il distacco di questi organismi. I *diving center* hanno contribuito fornendo indicazioni sulla presenza di colonie già staccate mentre i pescatori locali raccoglievano le gorgonie rimaste intrappolate nelle reti. Il materiale così raccolto, spesso in cattive condizioni di salute, veniva trasportato sul sito dove, prima dell'immersione, avveniva il mescolamento della resina bicomponente utilizzata per fissare le colonie al substrato (Figure 2.18 e 2.19).

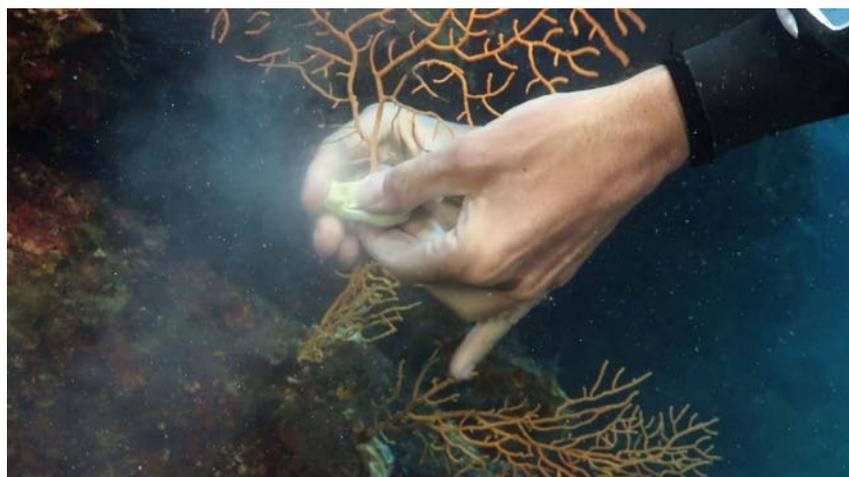
Figura 2.19. Un blocco di resina, ancora plasmabile, viene utilizzata per fissare la colonia al substrato (foto E. Casoli).

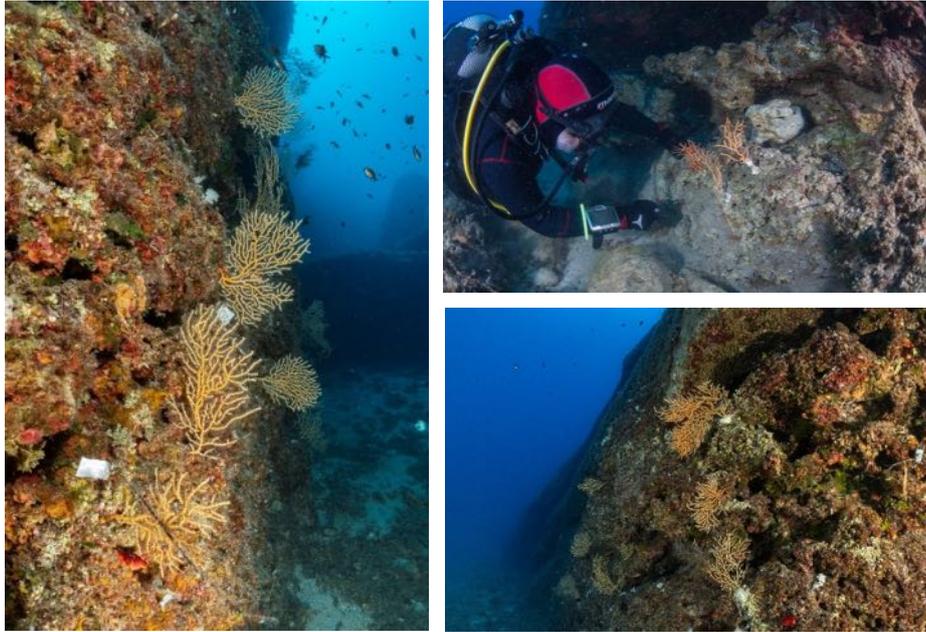
Mediante l'applicazione di tecniche di monitoraggio non distruttivo, è stato possibile riscontrare tassi di crescita simili tra le gorgonie trapiantate e quelle naturali (Figure 2.21 e 2.22); inoltre, le gorgonie posizionate sui fondali riescono a recuperare velocemente porzioni danneggiate durante il distacco ad opera delle reti da pesca o dei subacquei, attraverso una importante capacità rigenerative dei tessuti morti. L'incremento della densità di gorgonie sui concrezionamenti di coralligeno permette di velocizzare il processo di aumento della complessità e **della tridimensionalità del fondale**, che avrebbe richiesto anni. Ad oggi si misurano valori compresi tra 8 e 12 colonie/m<sup>2</sup>, nettamente superiori rispetto a quelli del 2018 compresi tra 1 e 3 colonie/m<sup>2</sup>. L'aumento di complessità del coralligeno ha una influenza diretta sulla biodiversità supportata e permette l'insediamento naturale delle larve di organismi tipici dell'habitat (Casoli et al., 2021c).

*Figura 2.21. Posizionamento di gorgonie sul fondale degradato e successivamente ripulito dal sedimento (in alto) e pareti con gorgonie trapiantate (tutte le foto di E. Casoli).*

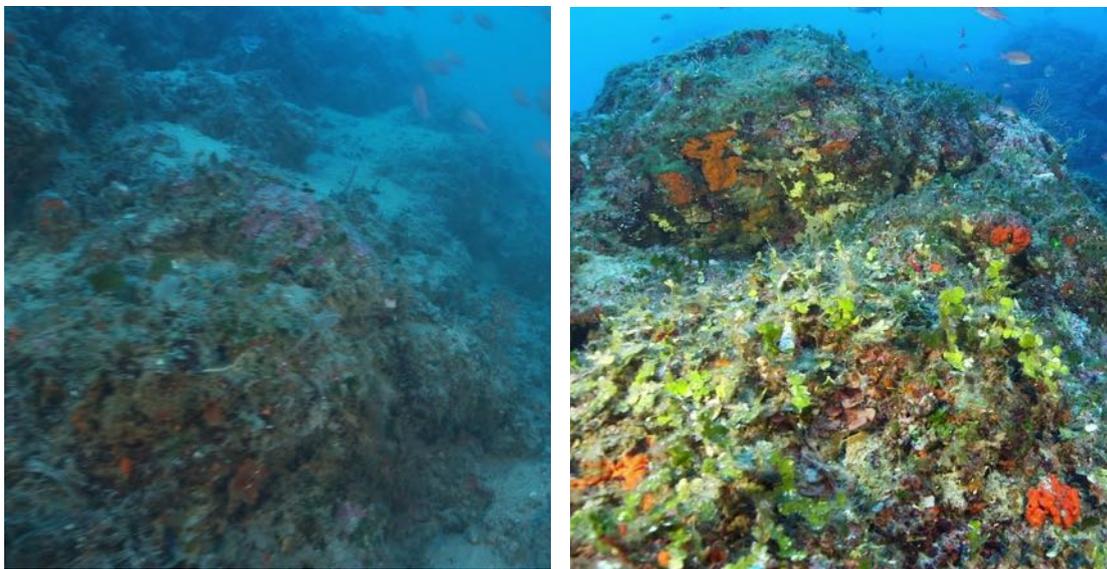
Assieme alle attività di trapianto proseguono quelle di monitoraggio della ripresa dei fondali naturali. In particolare, viene seguito l'andamento nel tempo dei fondali del Coralligeno più profondi, tra i 40 e i 70 m di profondità, anch'essi coperti dal sedimento durante i lavori per la rimozione della Concordia. In questo caso i rilievi fotografici e video HD vengono effettuati da subacquei professionisti con *rebreather*. Le osservazioni ad oggi effettuate dimostrano come anche questi fondali, seppur molto lentamente, stiano riacquistando un aspetto simile a quello originale (Figura 2.25) (Casoli et al., 2021c).

*Figura 2.25. I fondali del Coralligeno più profondi stanno recuperando il loro aspetto originario: la situazione nel 2013 (a sinistra) e 2021 (a destra) (foto R. Rinaldi).*
