Rimozione Costa Concordia Relazione Settimanale	Rev.0	Pag. 1/47
---	--	--------------	-----------

Redatta da: Costa Crociere	Luogo: Isola del Giglio	Data: 14/06/2014
Destinatari: Osservatorio di monitoraggio		
Titolo: Rapporto settimanale per Osservatorio di monitoraggio

Attività svolte – Isola del Giglio, 7-13 giugno

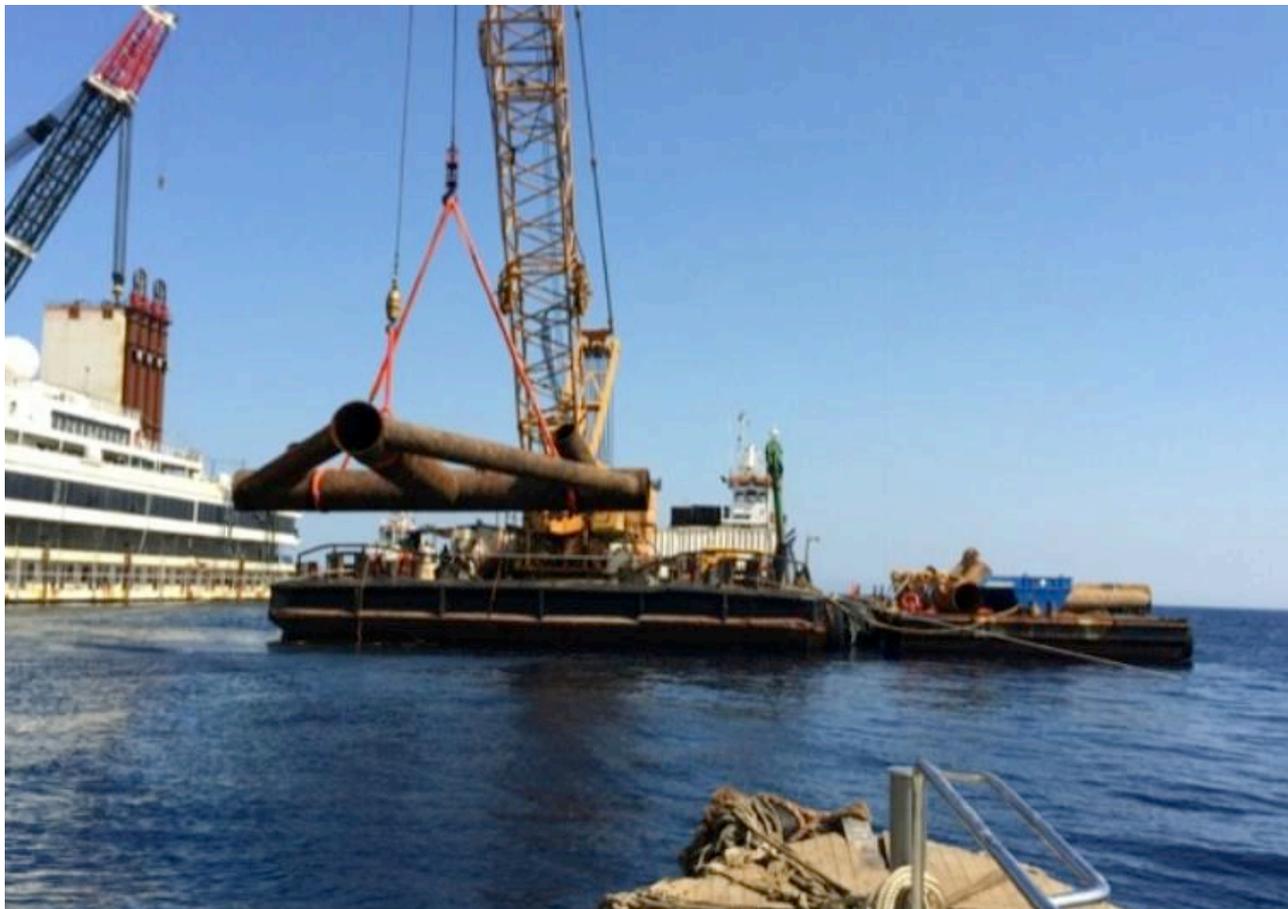
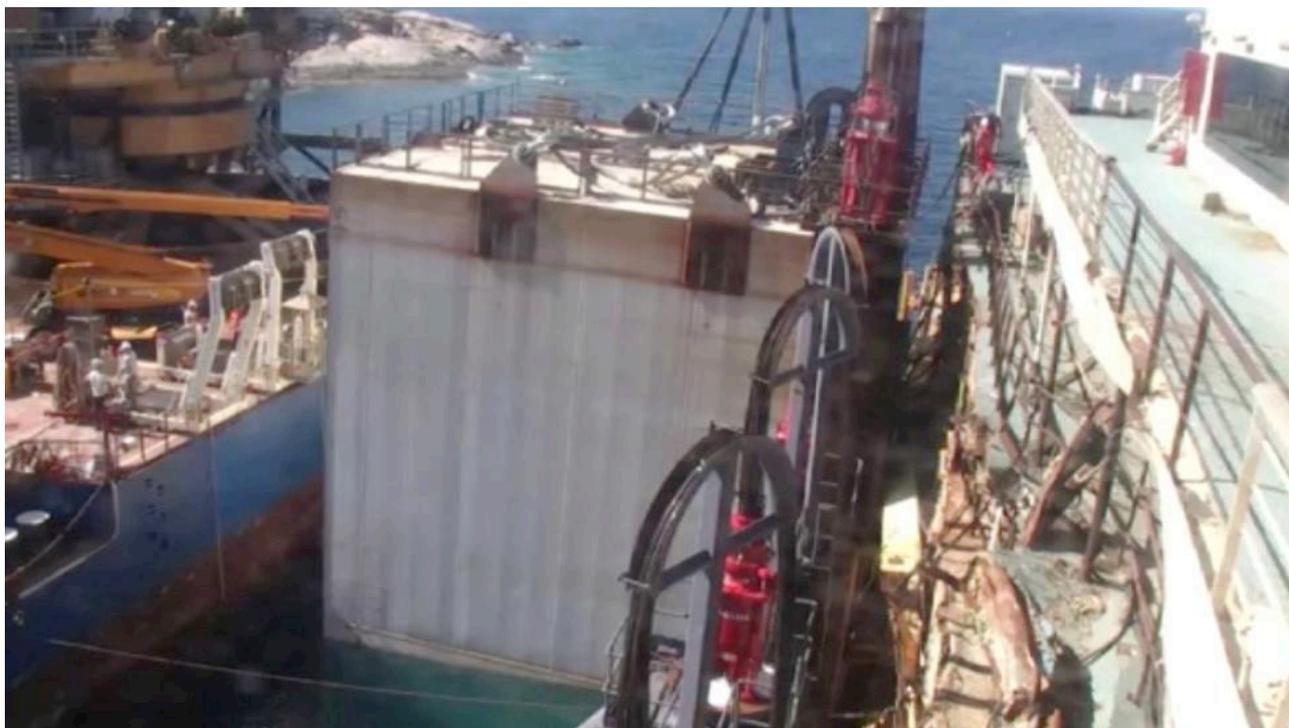
ALLEGATO 4

Sopra: Rimozione tubolari (pull bar) della piattaforma 1

Sotto: Installazione cassone S15

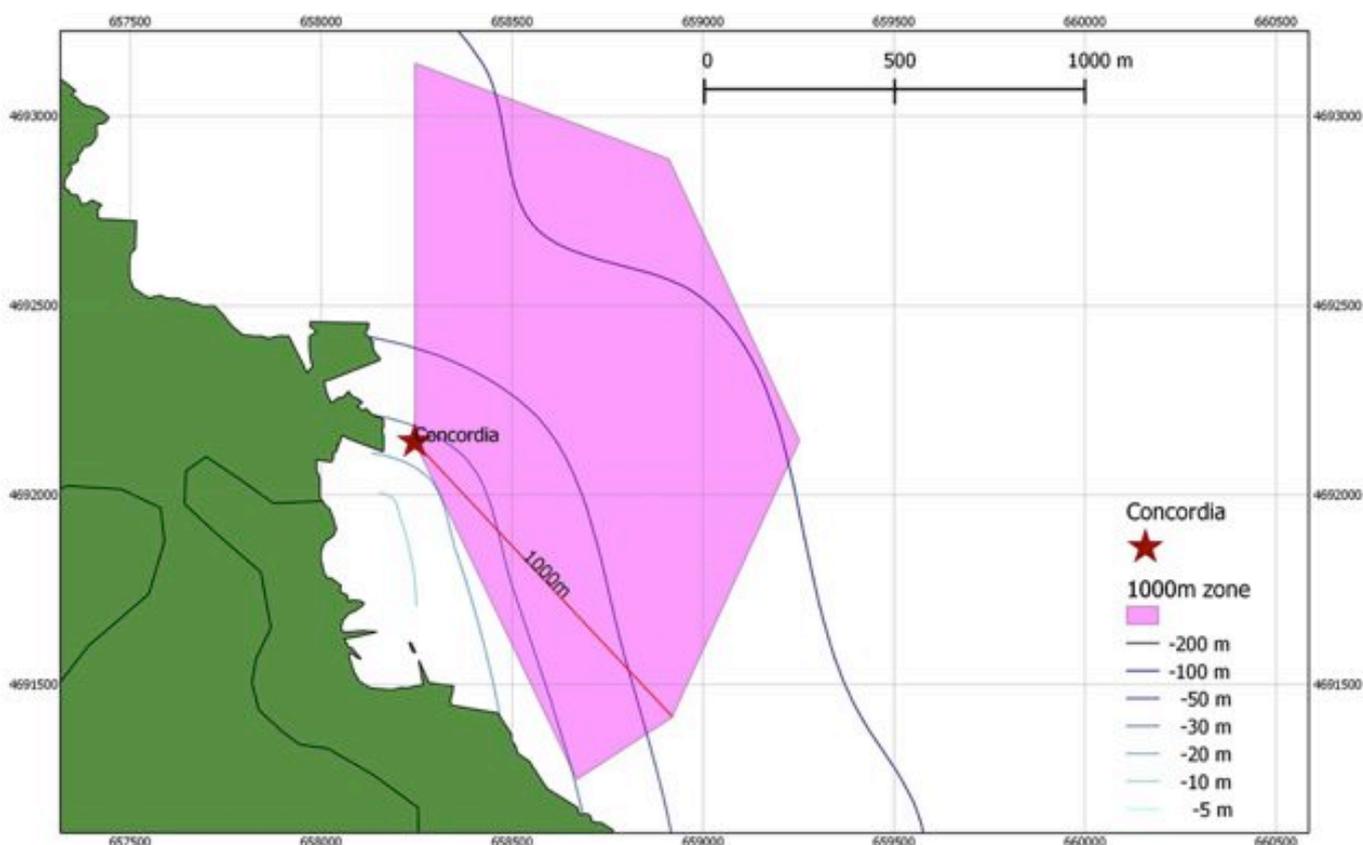
Figura 1. Zona di esclusione (area di sicurezza) per i cetacei

A seguito delle registrazioni delle attrezzature man mano utilizzate dal cantiere in questi mesi (*vibratory hammer*, fresa, *impact hammer*, trivella, etc) e della tipologia di rumore prodotto (impulsivo, non impulsivo, periodico, non periodico, etc), è stata definita e applicata una **zona di esclusione (o area di sicurezza) per i cetacei a 1000m di raggio intorno alla nave Concordia** (Fig. 1), al fine di:

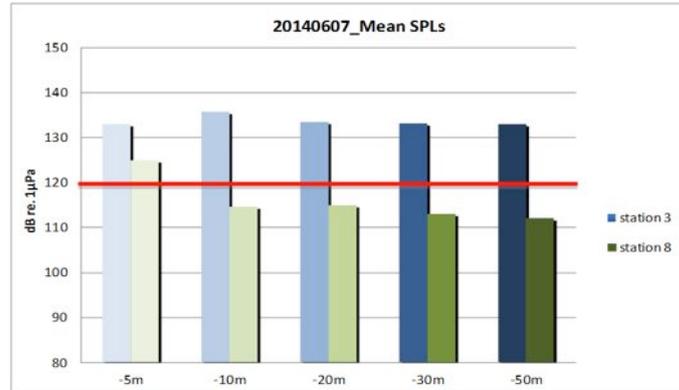
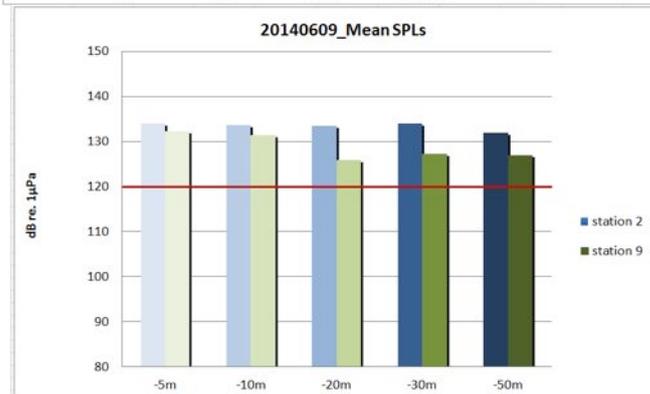
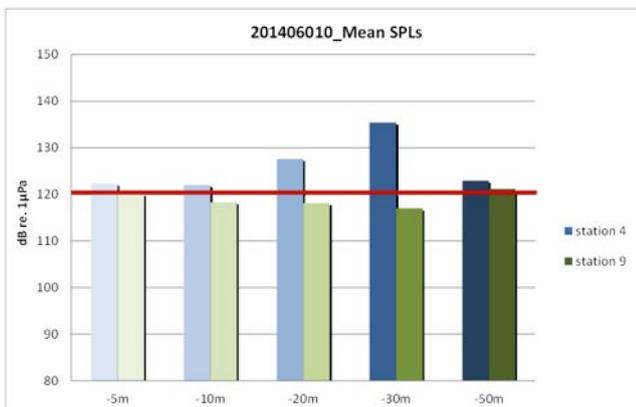
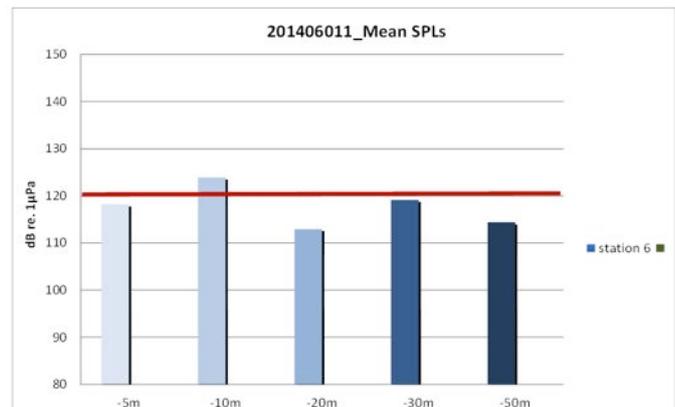
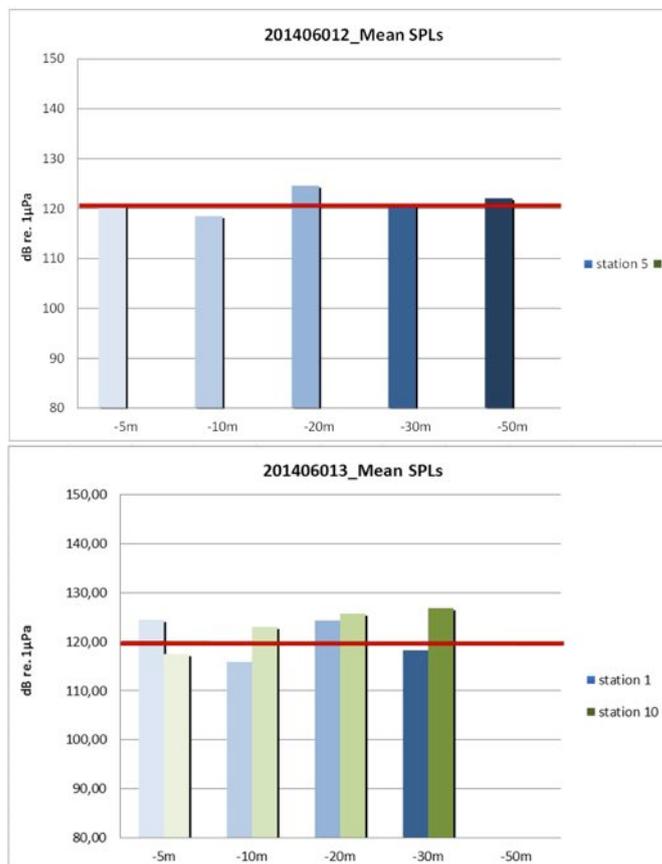
Figura 3. Mean Sound Level: andamento dei valori registrati alle diverse profondità (per la zona di esclusione di 1000m dalla nave, la barra rossa rappresenta il valore soglia).

Per quanto riguarda il **Mean sound level**, utile alla rappresentazione del rumore di fondo, i valori riscontrati presso le stazioni campionate durante la settimana (Tabella 1) sono riportati in Figura 3. E' possibile osservare come, in alcuni casi, i valori siano **al di sopra della soglia di 120 dB** nell'ambito della EZ di 1000m dalla nave, principalmente a causa delle **attività di taglio delle barre** (800mm; potenza della macchina da taglio: 130-140 bar) e delle **intense operazioni dei mezzi navali nell'area del relitto**. **I valori più elevati sono stati raggiunti durante le procedure di taglio delle barre.**

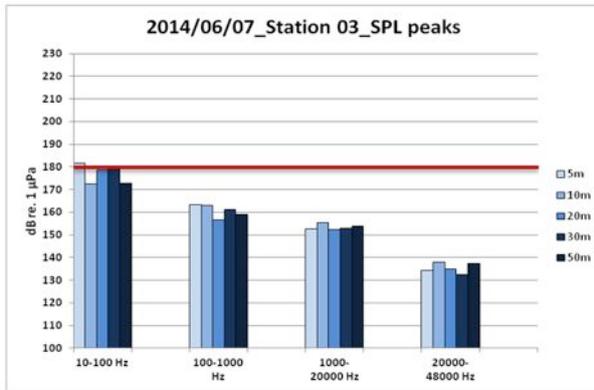
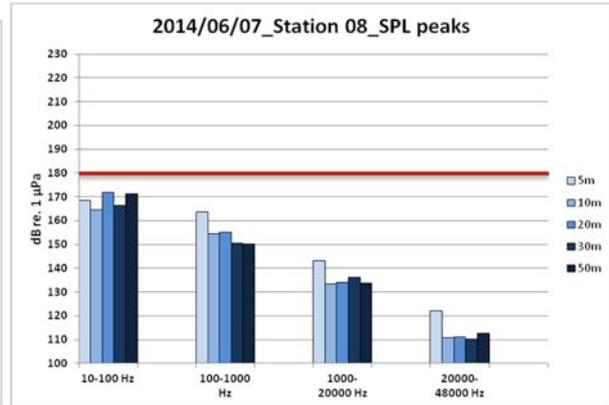
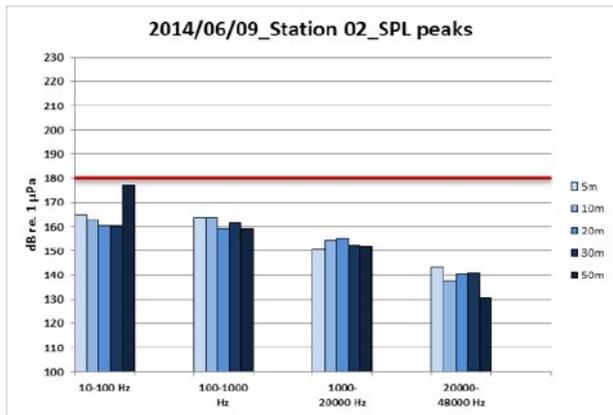
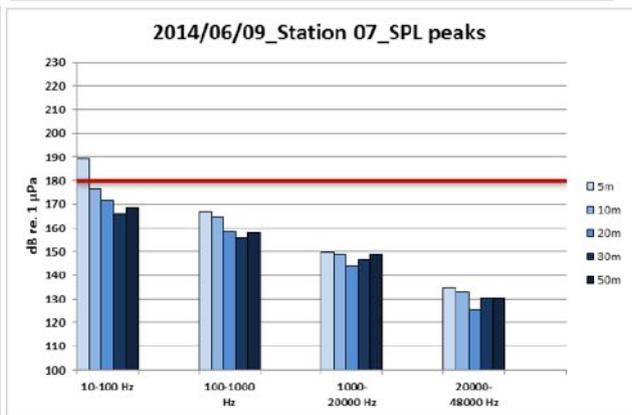
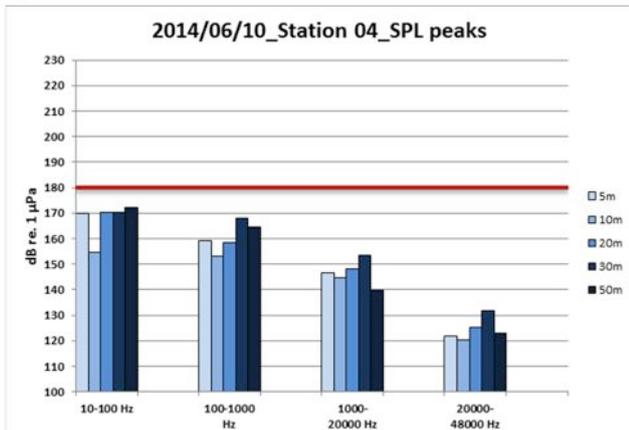
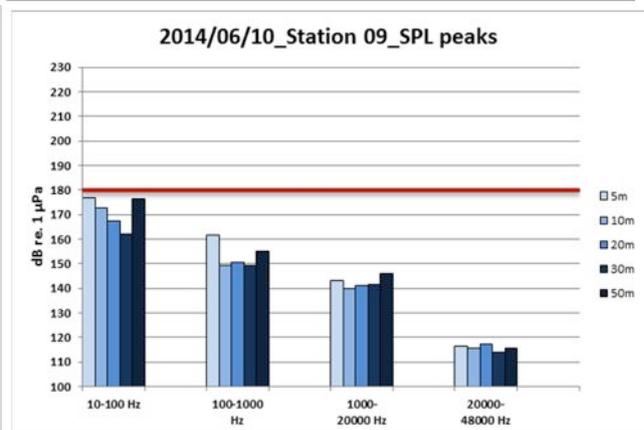
Figura 4. Peak sound level: andamento dei valori alle varie profondità per le diverse bande di frequenza nelle stazioni campionate alle diverse profondità (per la zona di esclusione di 1000m dalla nave, la barra rossa rappresenta il valore soglia per i danni fisici ai cetacei).

Per quanto riguarda i valori di picco (**Peak sound level**), utili alla rappresentazione del rumore provocato dal traffico delle imbarcazioni e dall'attività di cantiere, i valori riscontrati presso le stazioni campionate durante la settimana (Tabella 1) sono riportati in Figura 4. E' possibile osservare come i valori siano generalmente entro i 180 dB (soglia per i danni fisici qualora vengano rilevati cetacei nella EZ, ovvero entro il raggio di 1000m dalla nave) e oltre i 160 dB (soglia per effetti comportamentali qualora vengano rilevati cetacei nella EZ, ovvero entro il raggio di 1000m dalla nave) nella banda di frequenza più bassa (10-100 Hz). La propagazione dei rumori (e quindi la loro percezione) su queste frequenze avviene per lunghe distanze (range 10-25km).

I **valori più elevati** (oltre la soglia dei 180 dB) **sono stati registrati nelle giornate in cui erano in corso le procedure di taglio delle barre** (800mm; potenza della macchina da taglio: 130-140 bar).

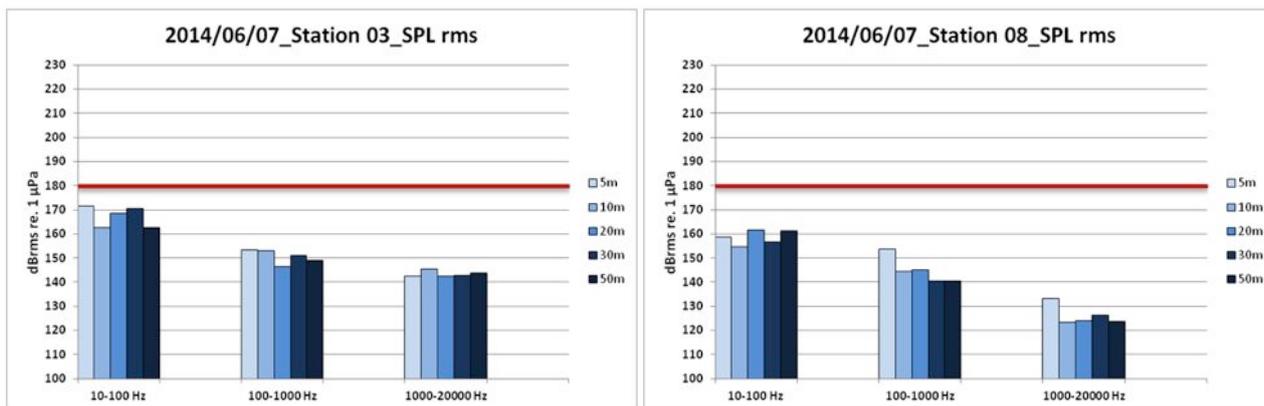
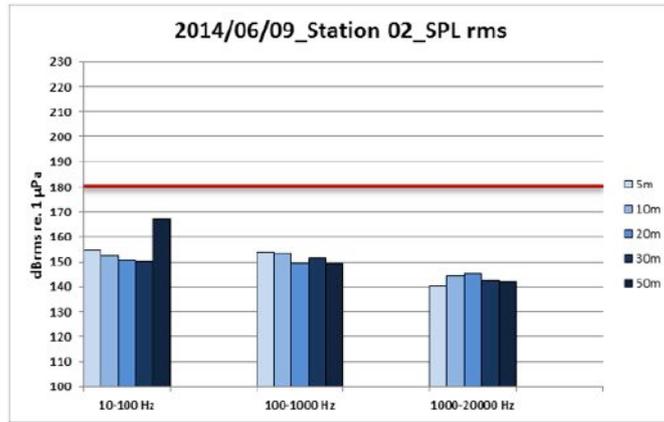
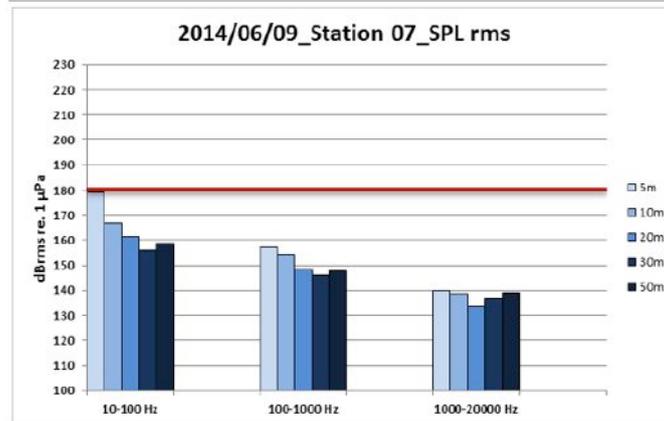
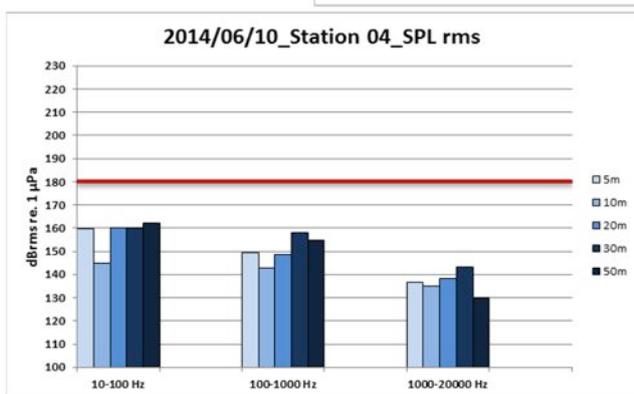
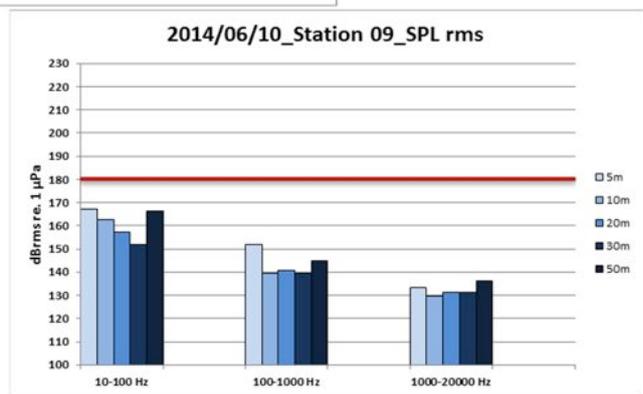
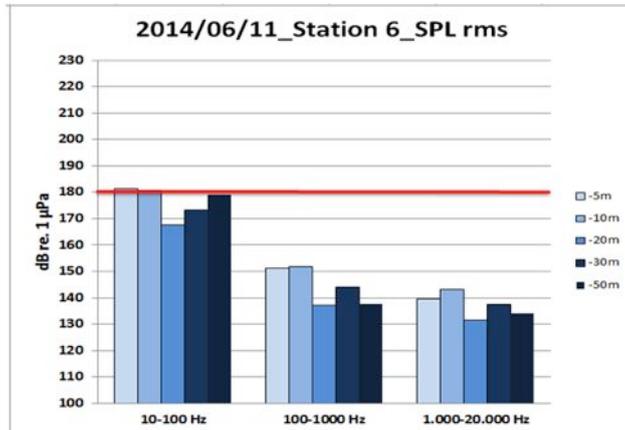
Figura 5. Rms sound level: andamento dei valori alle varie profondità per le diverse bande di frequenza nelle stazioni campionate (per la zona di esclusione di 1000m dalla nave, la barra rossa rappresenta il valore soglia per i danni fisici ai cetacei).

Per quanto riguarda i valori di rms (**Root Mean Square** sound level), utili a caratterizzare lo scenario acustico in presenza di suoni impulsivi quasi-periodici, i valori riscontrati presso le stazioni campionate durante la settimana (Tabella 1) sono riportati in Figura 5. E' possibile osservare come i valori siano generalmente entro i 180 dB (soglia per i danni fisici qualora vengano rilevati cetacei nella EZ, ovvero entro il raggio di 1000m dalla nave) e entro/oltre i 160 dB (soglia per effetti comportamentali qualora vengano rilevati cetacei nella EZ, ovvero entro il raggio di 1000m dalla nave) in tutte le bande di frequenza.

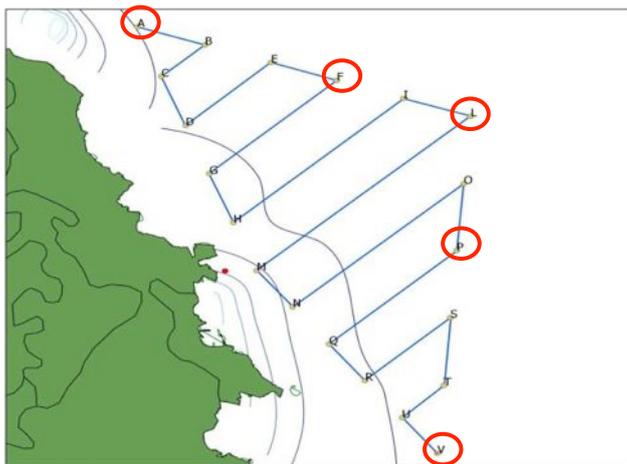
Figura 6. Punti di rilevazione acustica lungo il transetto del monitoraggio visivo.

Il metodo di acquisizione dei dati acustici prevede che durante il transetto del monitoraggio visivo a Nord (A-B-C-D-E-F-G-H-I-L), siano effettuate 2 tappe di ascolto/registrazione presso i punti A, F e/o L e durante il transetto a Sud (L-M-N-O-P-Q-R-S-T-U-V) presso i punti V e P (vedi figura 6); tuttavia, a seconda delle condizioni meteo-marine, questo schema generale può subire variazioni.

L'idrofono è posizionato a 2 profondità, ovvero a 5 e a 30 metri, gain 20, e ciascuna registrazione ha la durata di 5 minuti.

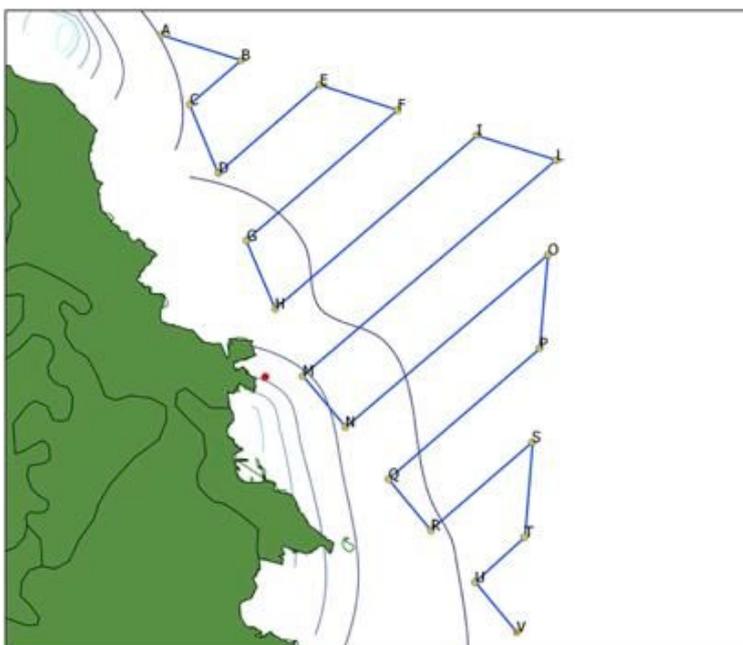
Figura 8. Transetti lineari seguiti durante le attività di avvistamento cetacei.

In caso del monitoraggio da barca, le rotte seguite includono: la EZ, le stazioni acustiche da campionare e, nell'ambito del raggio dei 2500m dalla nave, il transetto lineare riportato in Figura 8.

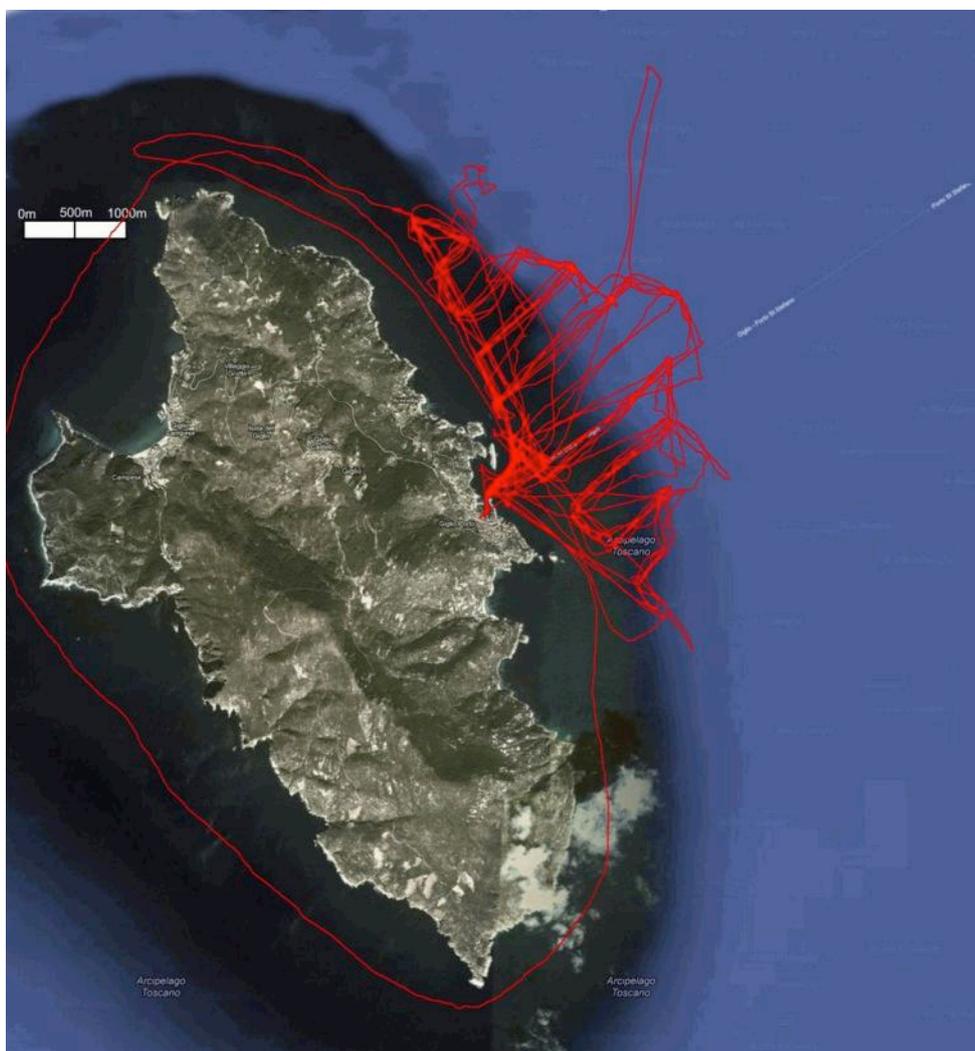
Figura 9. Rotte seguite durante il monitoraggio visivo in barca (07.06.2014 – 13.06.2014).

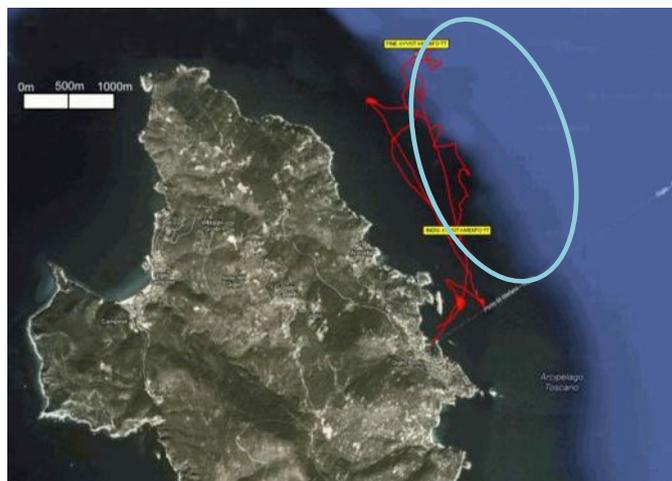
Figura 11. Rotta di spostamento del gruppo di tursiopi avvistati il 07.06.2014 (cerchio celeste). Le etichette gialle indicano il punto di inizio (in basso) e fine (in alto) avvistamento.
