## L' INTERVENTO SUI FONDALI DEL GIGLIO A 10 ANNI DAL NAUFRAGIO DELLA CONCORDIA

Ardizzone, G.D., Belluscio A., Casoli, E., Ventura, D., Mancini, G., Cardone, S., Donnini, L., Farina, F.

Consorzio Interuniversitario di Biologia Marina, Livorno - Università "LaSapienza", Roma

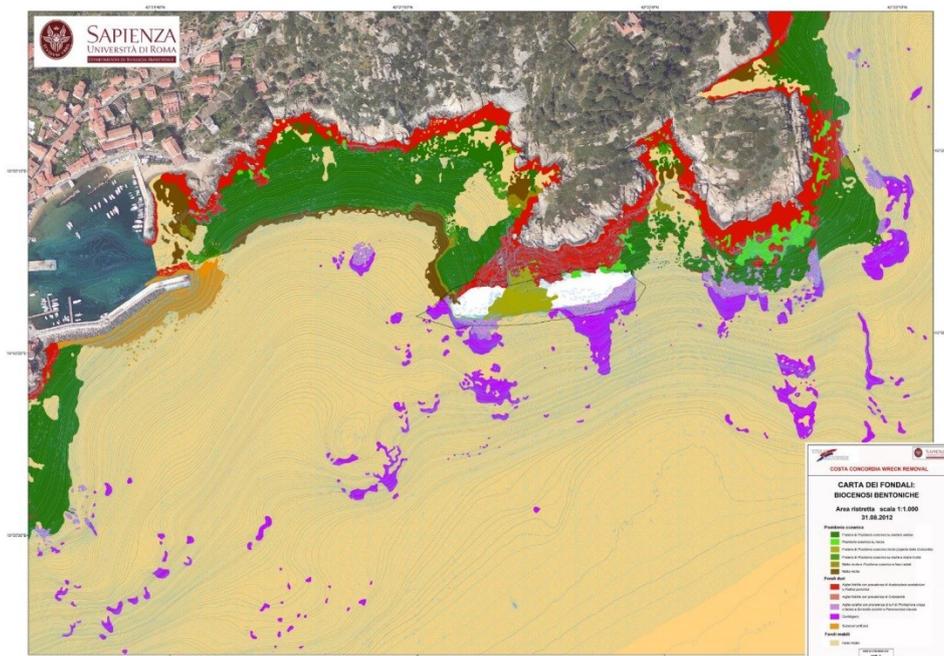
La carta delle biocenosi bentoniche realizzata nel 2012

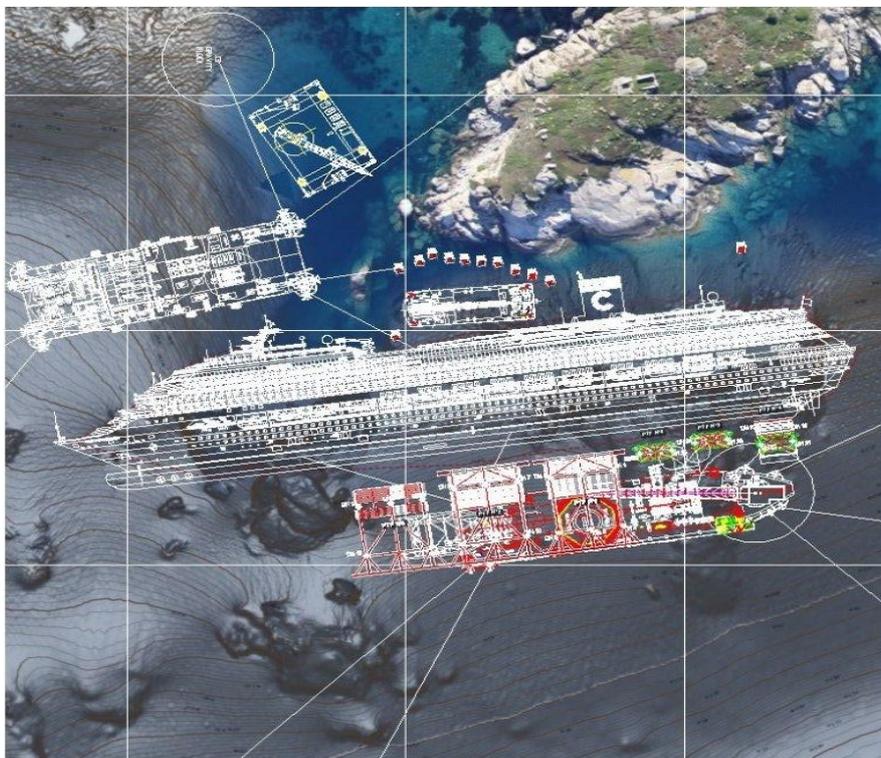
Al di sotto del relitto erano presenti praterie di *Posidonia oceanica* che in breve tempo sono morte a causa dell'ombra proiettata dal relitto e dalle navi che lavoravano accanto al relitto ma anche a causa dei sedimenti sottili provocati dalle perforazioni per la costruzione delle grandi piattaforme che sono state impiegate per la rotazione della nave.

*Il relitto della Concordia, i mezzi navali impiegati per la sua rimozione, e le piattaforme per la rotazione nel tratto di mare di Punta della Gabbianara*

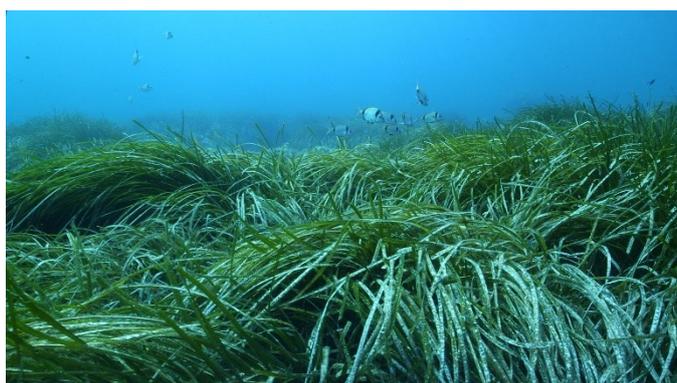
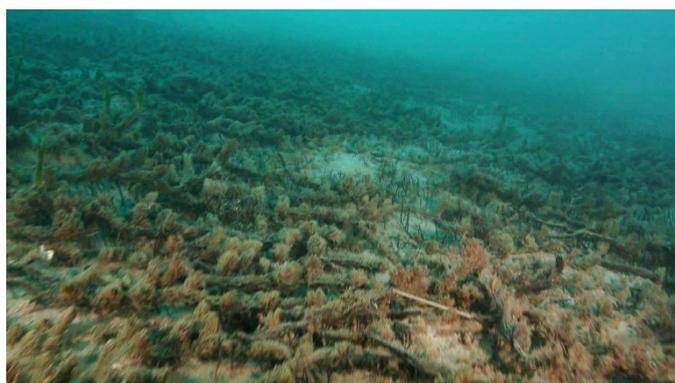
*L'originaria prateria di Posidonia presente nei pressi del relitto della Concordia prima dell'avvio dei lavori (a sinistra) e il residuo e di matte morta oggetto di trapianti per il ripristino delle condizioni (a destra)*

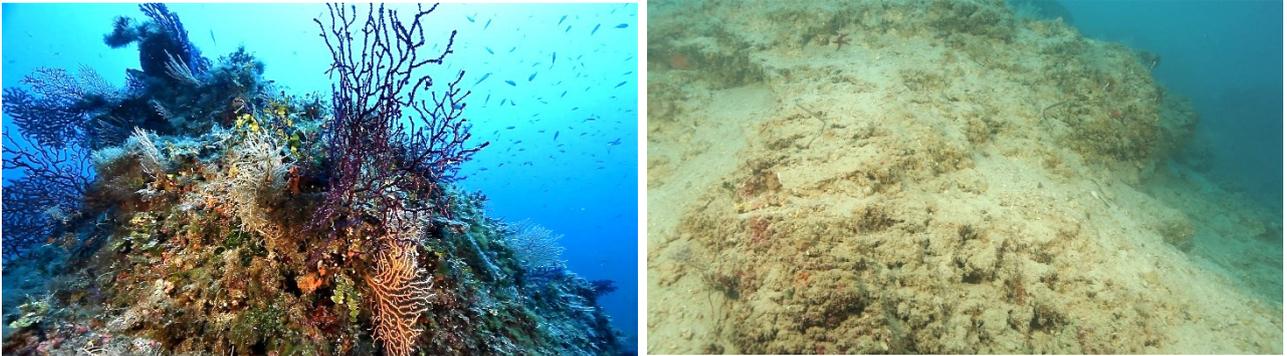
A maggiore profondità il fondale è costituito dalla complessa e delicata biocenosi del Coralligeno, caratterizzata da Spugne e Gorgonie dai colori brillanti, accompagnate da centinaia di altre specie meno appariscenti ma di grande importanza naturalistica. In molte aree confinanti con il relitto la biocenosi del

Coralligeno è stata letteralmente ricoperta da sedimenti sottili che hanno determinato la morte degli organismi presenti.

*Fondale del Coralligeno in buone condizioni (a sinistra) e ricoperto da uno strato di sedimento a destra*

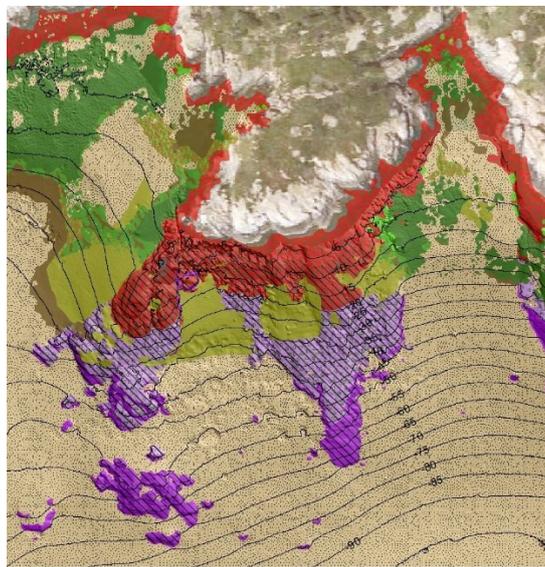
Al termine della pulizia i ricercatori hanno iniziato il loro lavoro cartografando lo stato dei fondali ed evidenziando le aree con i maggiori danni. Delle praterie di Posidonia originarie rimaneva la base organica della pianta (matte) ormai morta e non in grado di ricostituirsi naturalmente. Analogamente sui fondali rocciosi il substrato appariva sbiancato e privo di quella moltitudine di specie che caratterizzano il Coralligeno.

*La mappa dei fondali del Giglio al termine dei lavori di rimozione del relitto e pulizia dei fondali. In verde oliva le aree di matte morta, in rosso i fondali infralittorali e in viola i fondali del coralligeno. Il rigato sul colore evidenzia le aree danneggiate*

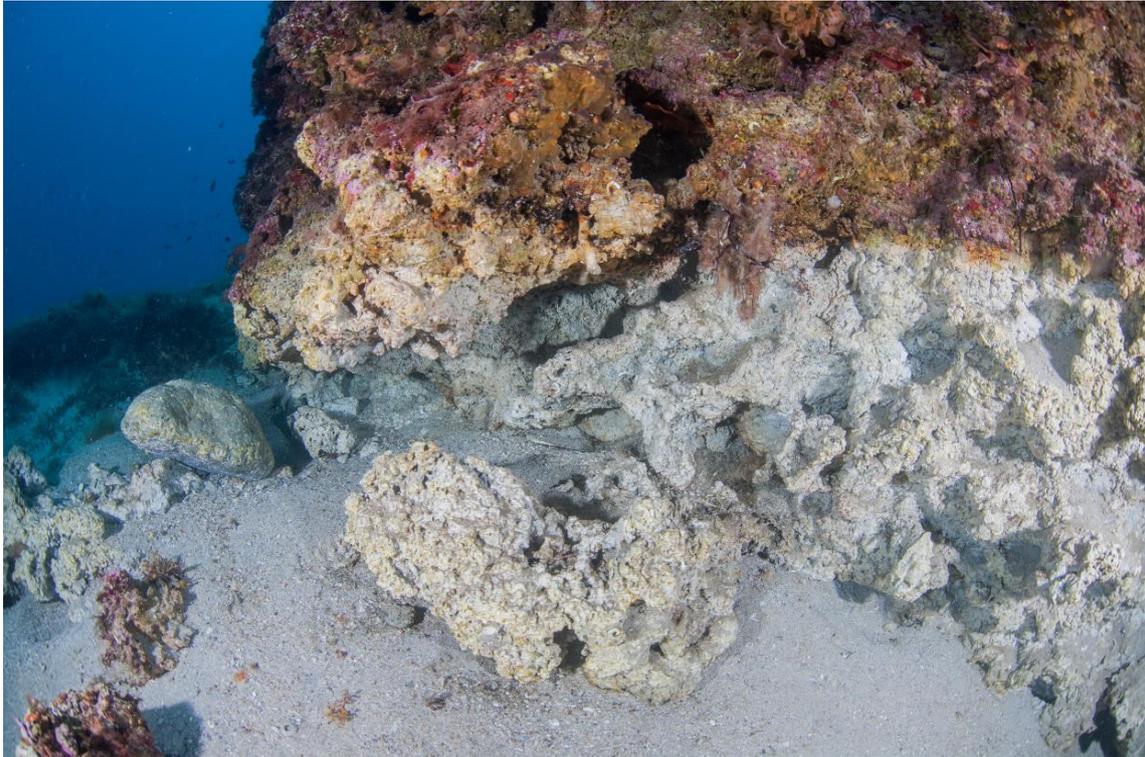
*Porzioni di coralligeno sbiancate venute alla luce a seguito dei lavori di rimozione dei sedimenti.*

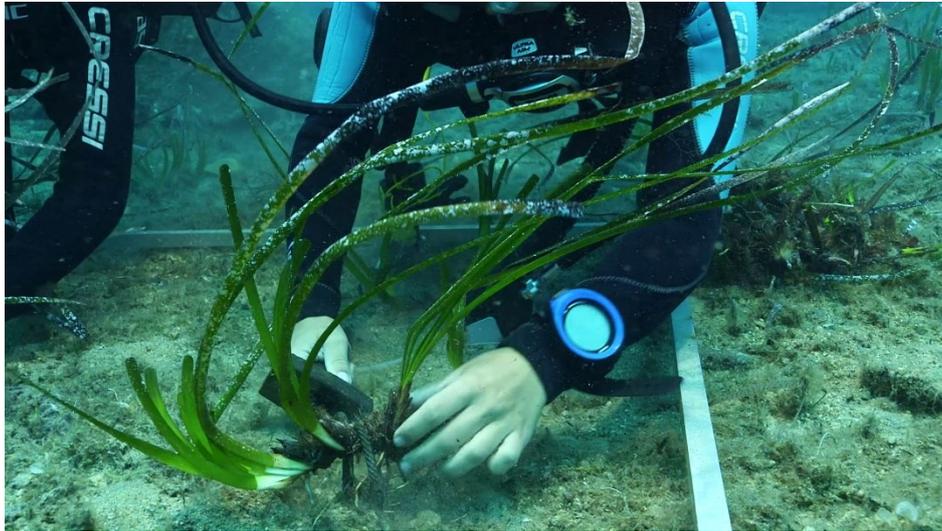
*Operazione di fissaggio della Posidonia con picchetto*

Nel 2016 sono stati delineati dei quadrati sperimentali nelle tre aree per effettuare primi trapianti sperimentali per verificare l'efficacia della metodologia adottata. Questa si basa fundamentalmente sull'impianto di talee di *Posidonia* su substrati naturali dove la pianta era presente prima del naufragio e le cui condizioni qualitative fossero state recuperate. Inoltre, per una scelta precisa, non si voleva alterare il fondale con l'immissione di strutture di sostegno artificiali che potessero essere invasive e in grado di alterare le condizioni dell'habitat. Per questo motivo si è scelto di trapiantare talee di 20-30 cm fissate con picchetti di ferro dolce in grado di degradarsi in pochi anni una volta raggiunta la completa radicazione della pianta.

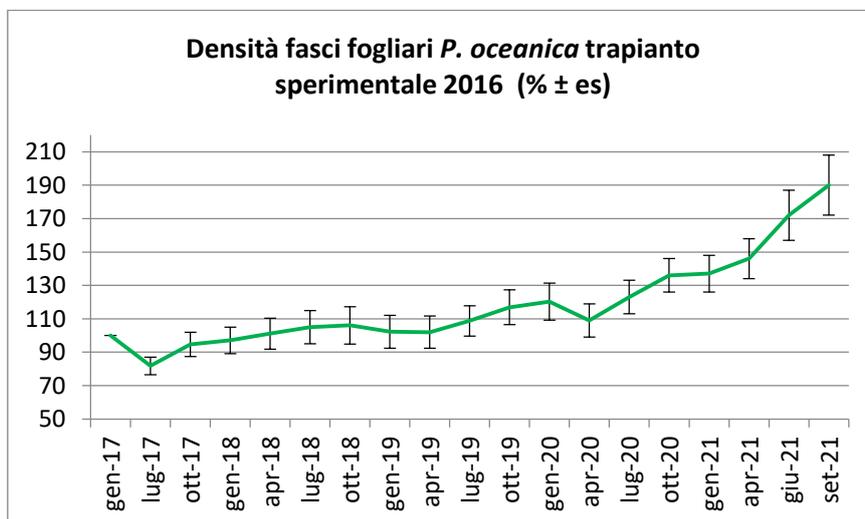
Mediante tecniche di monitoraggio non distruttivo è stato possibile osservare le risposte delle talee al trapianto a partire dal 2016, registrando una fase di adattamento prima e una crescita poi. Subito dopo il trapianto, infatti le talee sono state caratterizzate da una diminuzione del numero dei fasci fogliari,

imputabile a stress iniziale e investimento di energie per la produzione di radici fondamentali per l'ancoraggio, e a partire dal secondo anno, da una crescita lenta ma costante. A distanza di quasi cinque anni, le talee trapiantate non hanno solo rigenerato ma anche accresciuto il numero dei fasci di partenza, raggiungendo, nelle aree sperimentali, un valore pari al 190% di quelli iniziali.

*Grafico rappresentante la crescita del numero dei fasci, espressa in percentuale di *P. oceanica* trapiantata nel 2016 nel corso del tempo.*

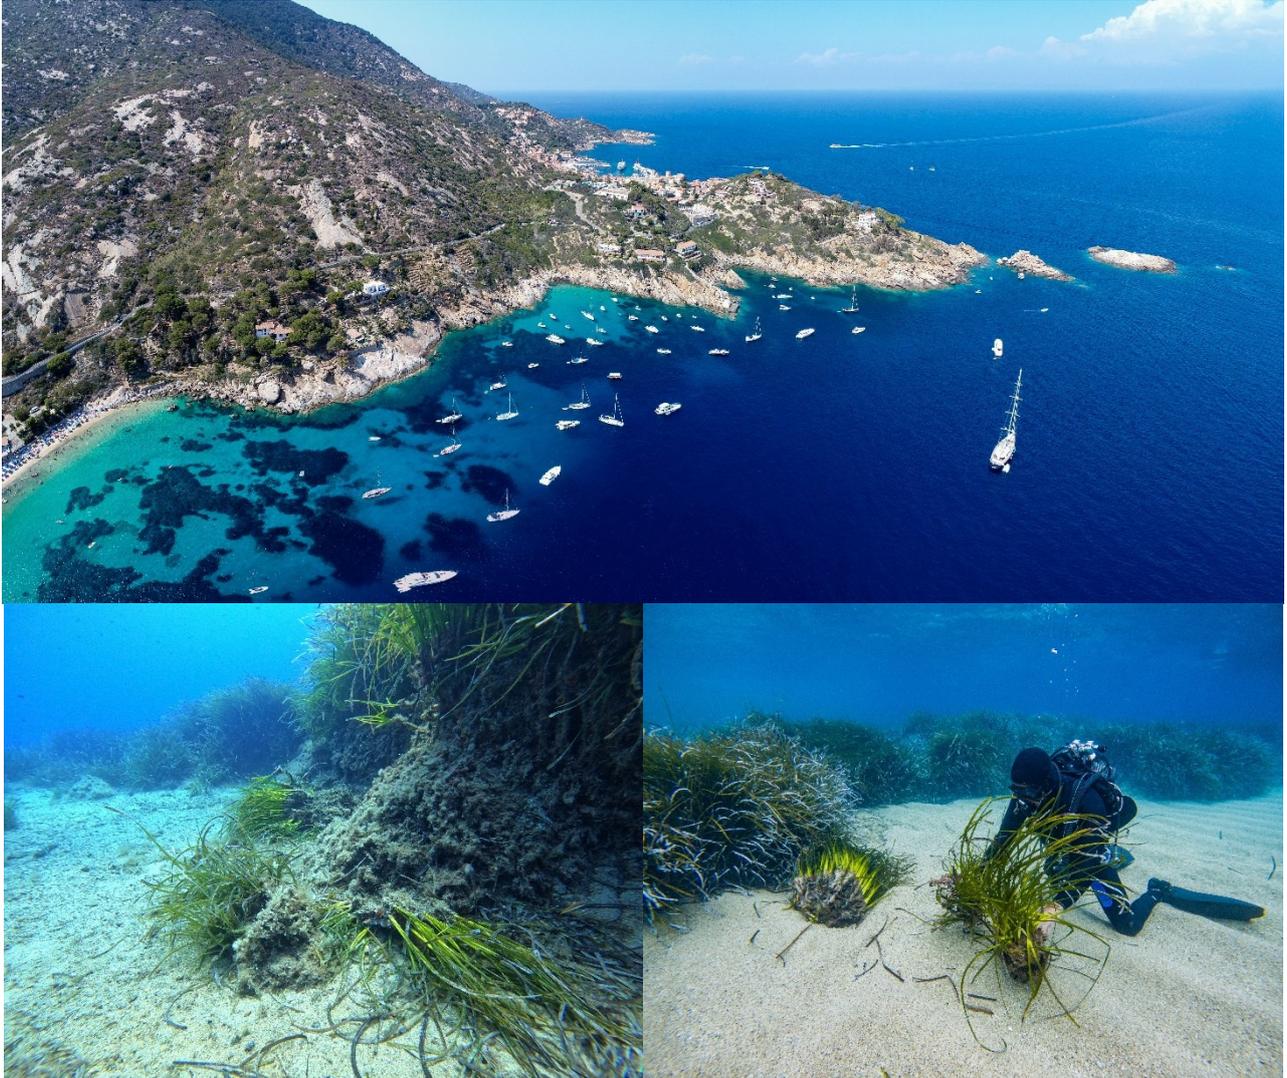
stagione estiva. L'azione di pesanti ancore calate sulle praterie provoca danni che sono facilmente osservabili anche con foto aeree.

*Barche ancorate su *P. oceanica* durante una giornata estiva in una località dell'isola del Giglio, in alto, ed effetti dell'ancoraggio sulla prateria, in basso.*

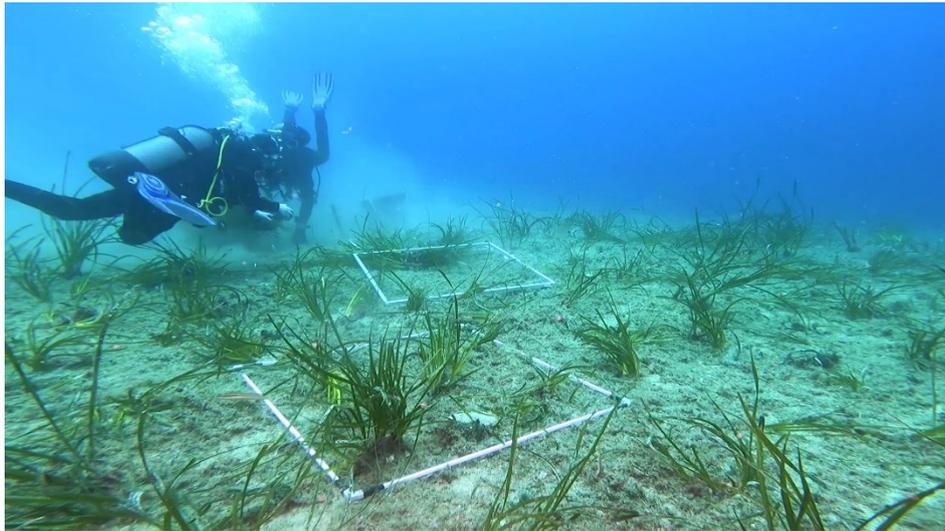
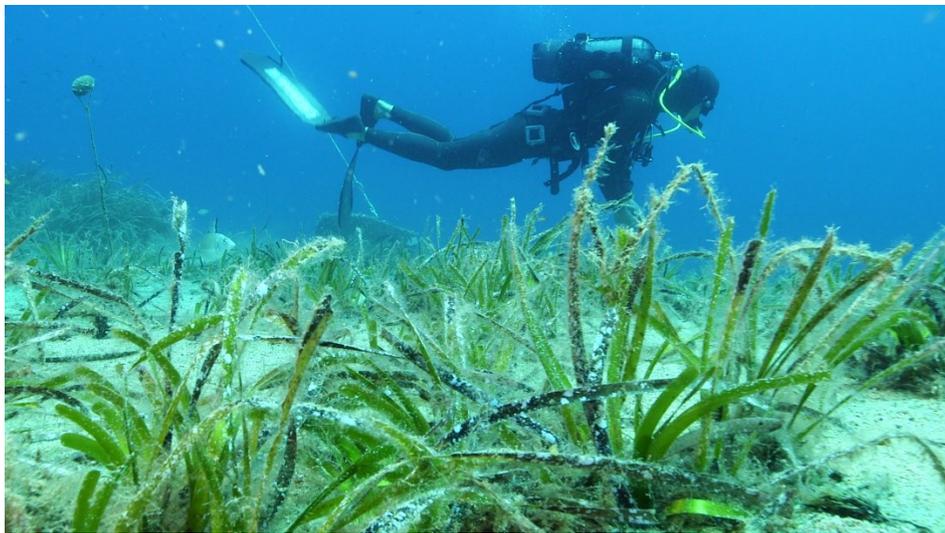
A 3 anni dall'inizio delle attività, nel 2021, sono stati trapiantati 1500 m<sup>2</sup> di *Posidonia*, con una densità di circa 27-31 fasci/m<sup>2</sup>. Il successo del trapianto è testimoniato dalle numerose nuove radici che permettono l'attecchimento delle talee e dall'aumentare del numero di fasci fogliari, arrivato al 106% dopo tre anni e in costante crescita.

*Immagini di praterie trapiantate*

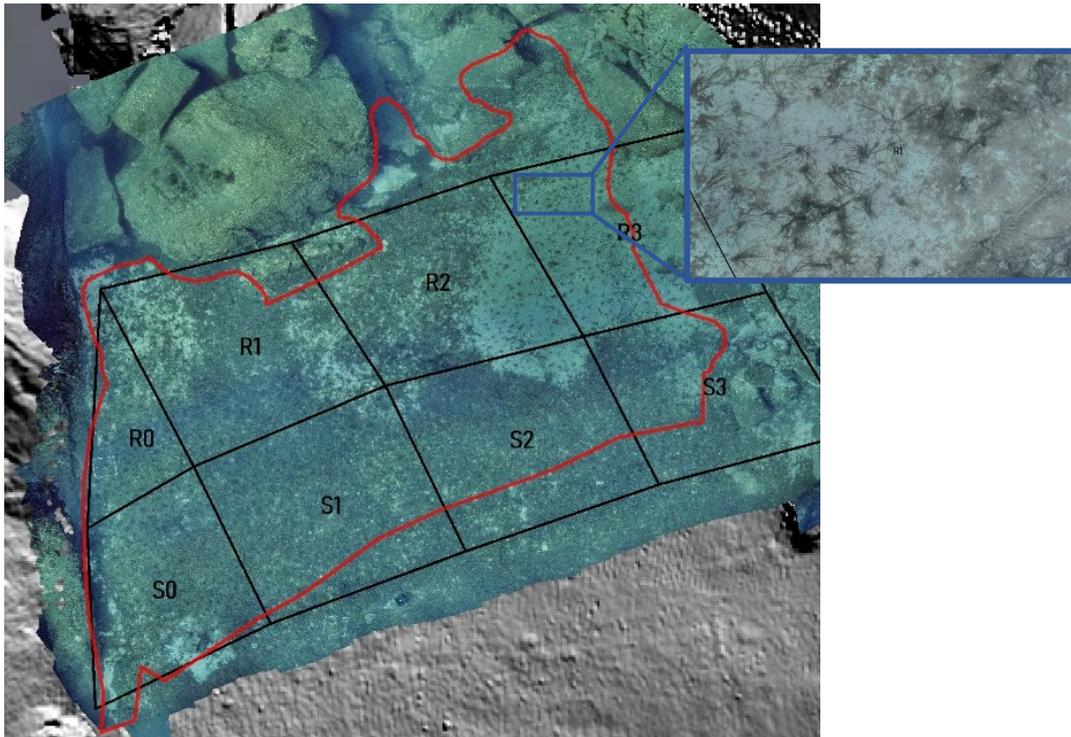
Il monitoraggio del trapianto della Posidonia viene effettuato anche con tecniche innovative. Uno scooter subacqueo dotato di videocamera viene ad esempio utilizzato per realizzare centinaia di fotografie di ampi tratti del fondale. Tali fotografie, georeferenziate, vengono poi mosaiccate a restituire una fotografia d'insieme dell'area del trapianto, utile per seguirne nel tempo l'evoluzione.

Immagine realizzata con la tecnica del fotomosaico. Si nota la *Posidonia trapiantata* sul fondale, in un'area di circa 500 mq. Il dettaglio nel rettangolino evidenzia le singole talee di *Posidonia trapiantate*

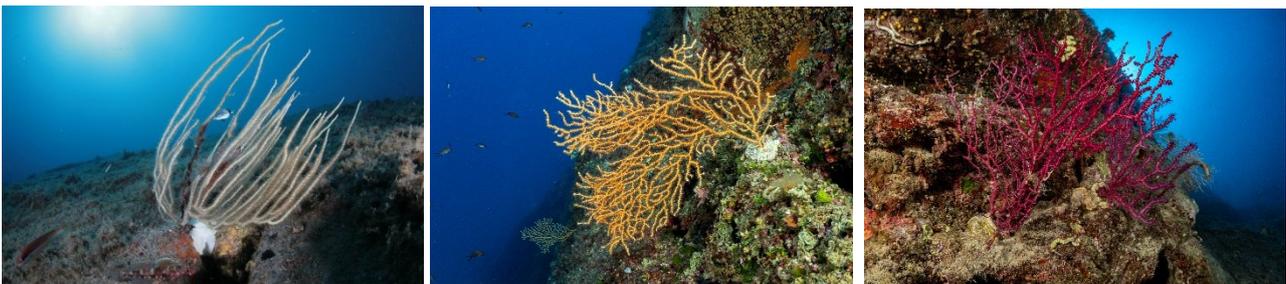
Le tre specie di gorgonie oggetto di trapianto: la gorgonia bianca (*Eunicella singularis*) (a sinistra), gorgonia gialla (*E. cavolini*) (al centro) e la gorgonia rossa (*Paramuricea clavata*) (a destra)

Oggetto delle attività di trapianto sono state le 3 specie di gorgonie maggiormente diffuse sui fondali costieri dell'isola: la gorgonia bianca *Eunicella singularis*, la gorgonia gialla *Eunicella cavolini* e la gorgonia rossa *Paramuricea clavata*.

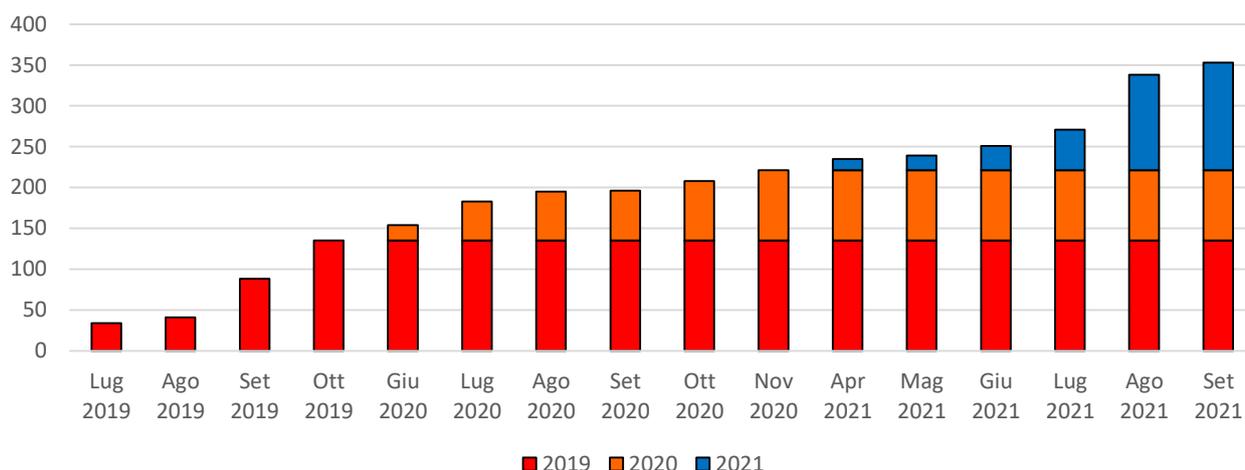
Dall'inizio delle attività (2019) ad oggi sono state installate sui fondali dell'area del naufragio un totale di 353 gorgonie, tra i 18 e i 36 m di profondità, utilizzando resine epossidiche biocompatibili.

*Il numero di gorgonie trapiantate da Luglio 2019 a Settembre 2021 sui fondali dell'Isola del Giglio.*

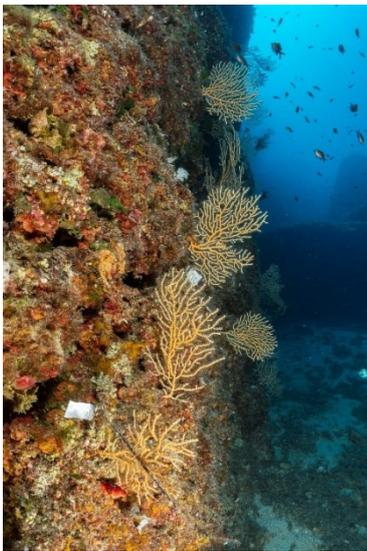
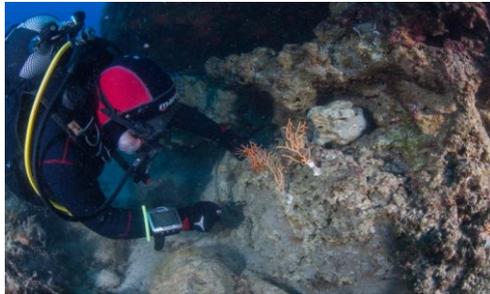
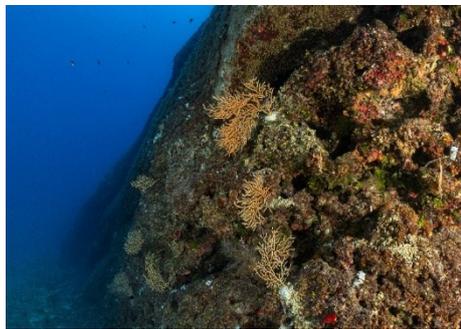
*Posizionamento di gorgonie sul fondale degradato dal sedimento e successivamente ripulito (in alto) e pareti con gorgonie trapiantate*

Ciò che testimonia la buona riuscita dell'intervento sono gli elevati tassi di sopravvivenza degli organismi trapiantati che si attestano tra 80 e 90%. Mediante l'applicazione di tecniche di monitoraggio non distruttivo, è stato possibile riscontrare tassi di crescita simili tra le gorgonie trapiantate e quelle naturali; inoltre, le gorgonie posizionate sui fondali riescono a recuperare velocemente porzioni danneggiate durante il distacco ad opera delle reti da pesca o dei subacquei, attraverso una importante capacità rigenerative dei tessuti morti.

L'incremento della densità di gorgonie sui concrezionamenti di coralligeno permette di velocizzare il processo di aumento della complessità e della tridimensionalità del fondale, che avrebbe richiesto anni. Ad oggi si misurano valori compresi tra 8 e 12 colonie/m<sup>2</sup>, nettamente superiori rispetto a quelli del 2018 compresi tra 1 e 3 colonie/m<sup>2</sup>. L'aumento di complessità del coralligeno ha una influenza diretta sulla biodiversità supportata e permette l'insediamento naturale delle larve di organismi tipici dell'habitat.

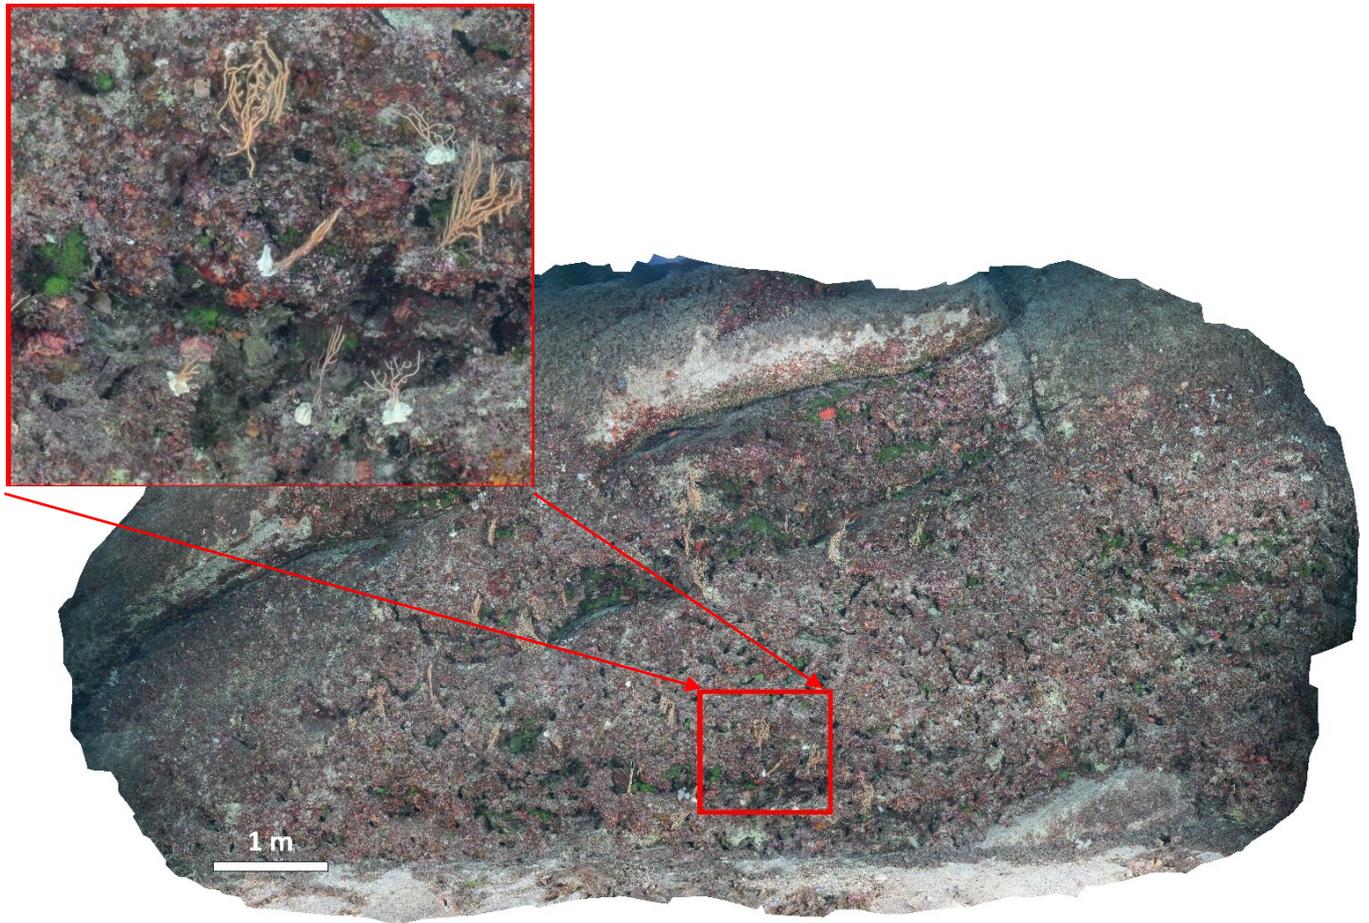
L'installazione di piccoli nuclei di rocce vive e delle gorgonie ha velocizzato notevolmente il processo di ricolonizzazione dei concrezionamenti "sbiancati" emersi dalle attività di pulizia del fondale. Tale fenomeno è tuttora monitorato anche in questo caso mediante l'impiego dell'innovativa tecnica del fotomosaico, che permette di generare immagini di porzioni di fondale molto estese, mantenendo un'alta risoluzione ed un grande dettaglio. Ripetendo l'acquisizione delle immagini sulle stesse porzioni di fondale a intervalli di tempo regolari (ogni 3 mesi), è stato possibile verificare l'insediamento delle alghe rosse e degli invertebrati incrostanti tipici del coralligeno aumentando il valore ecologico ed estetico dei bioconcrezionamenti.

*Fotomosaico di un concrezionamento di coralligeno di circa 50 m<sup>2</sup>. Nel riquadro un dettaglio delle gorgonie trapiantate*

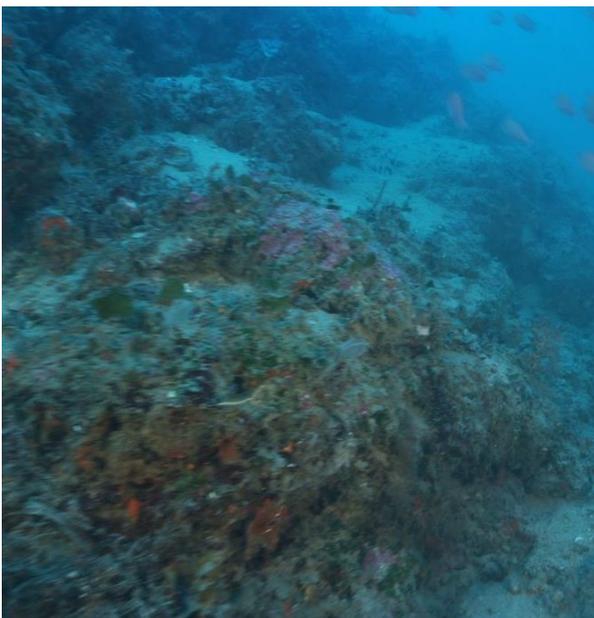
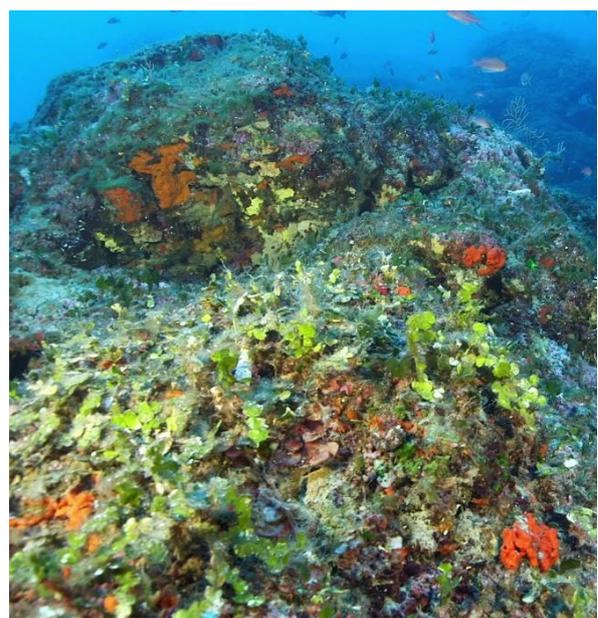
Assieme alle attività di trapianto proseguono quelle di monitoraggio della ripresa dei fondali naturali. In particolare, viene seguito l'andamento nel tempo dei fondali del Coralligeno più profondi, tra i 40 e i 70 m di profondità, anch'essi coperti dal sedimento durante i lavori per la rimozione della Concordia. Le osservazioni ad oggi effettuate dimostrano come anche questi fondali, seppur molto lentamente, stiano riacquistando un aspetto simile a quello originale.

*I fondali del Coralligeno più profondi stanno recuperando il loro aspetto originario: la situazione nel 2013 (a sinistra) e nel 2021 (a destra)*
