<b>PROJECT</b> <b>WP9 SITE REMEDIATION PROJECT</b>	<b>COMPANY</b>

## RAPPORTO MONITORAGGIO AMBIENTALE PER L'OSSERVATORIO

### N#036: Periodo 16 - 30 Giugno 2016

## Isola del Giglio, 16 – 30 Giugno 2016

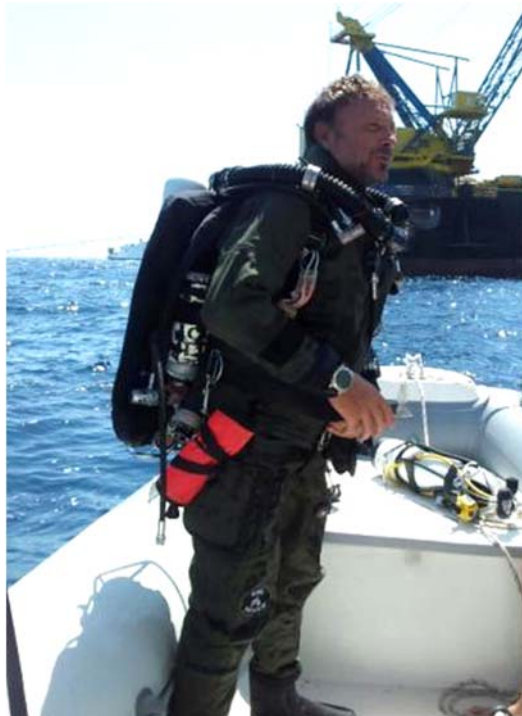
L'operatore si prepara prima dell'ingresso in acqua.

L'operatore subacqueo (Roberto Rinaldi), equipaggiato con rebreather, oggi ha percorso tutto il costone roccioso meridionale di Punta della Gabbianara (percorso 1), fino alla profondità di 70 m, registrando video in alta qualità (FULL-HD e 4K); contemporaneamente il personale CIBM ha condotto un'ispezione in immersione subacquea della porzione di fondale già interessata dal test di rimozione dei sedimenti, tra i 20 e i 30 m di profondità al fine di valutare l'effettiva efficienza dei test svolti nelle ultime settimane.

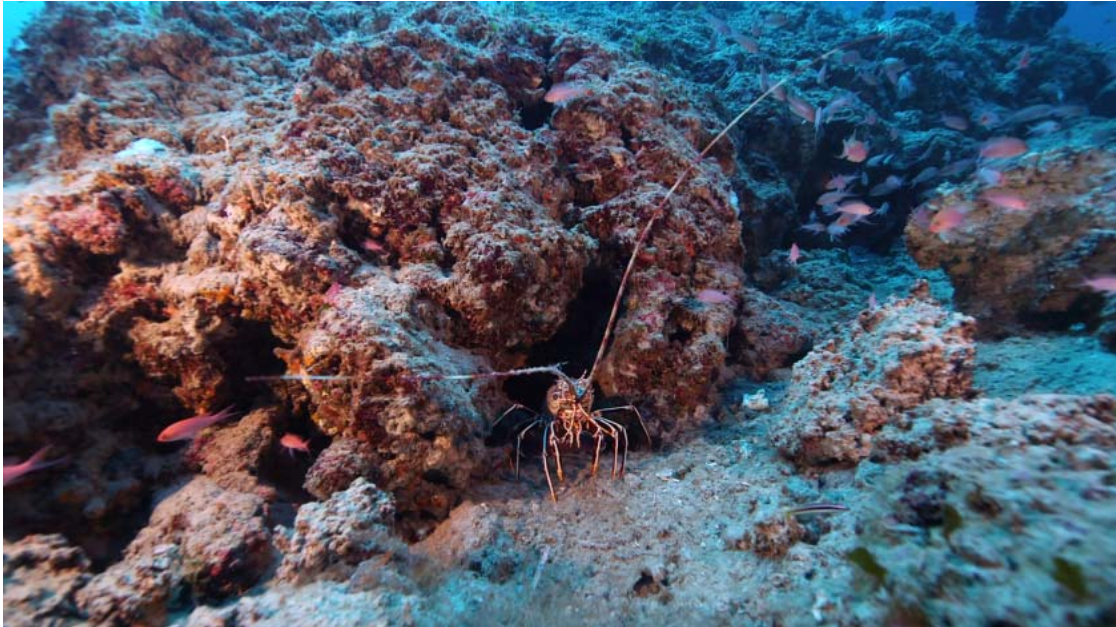
Un frame estratto durante la lavorazione delle immagini HD registrate durante il survey.
