Rimozione Costa Concordia Relazione Settimanale	Rev.0	Pag. 1/41
---	--	--------------	------------------

Redatta da: Costa Crociere	Luogo: Isola del Giglio	Data: 07/06/2014
Destinatari: Osservatorio di monitoraggio		
Titolo: Rapporto settimanale per Osservatorio di monitoraggio

Attività svolte – Isola del Giglio, 31 maggio – 6 giugno

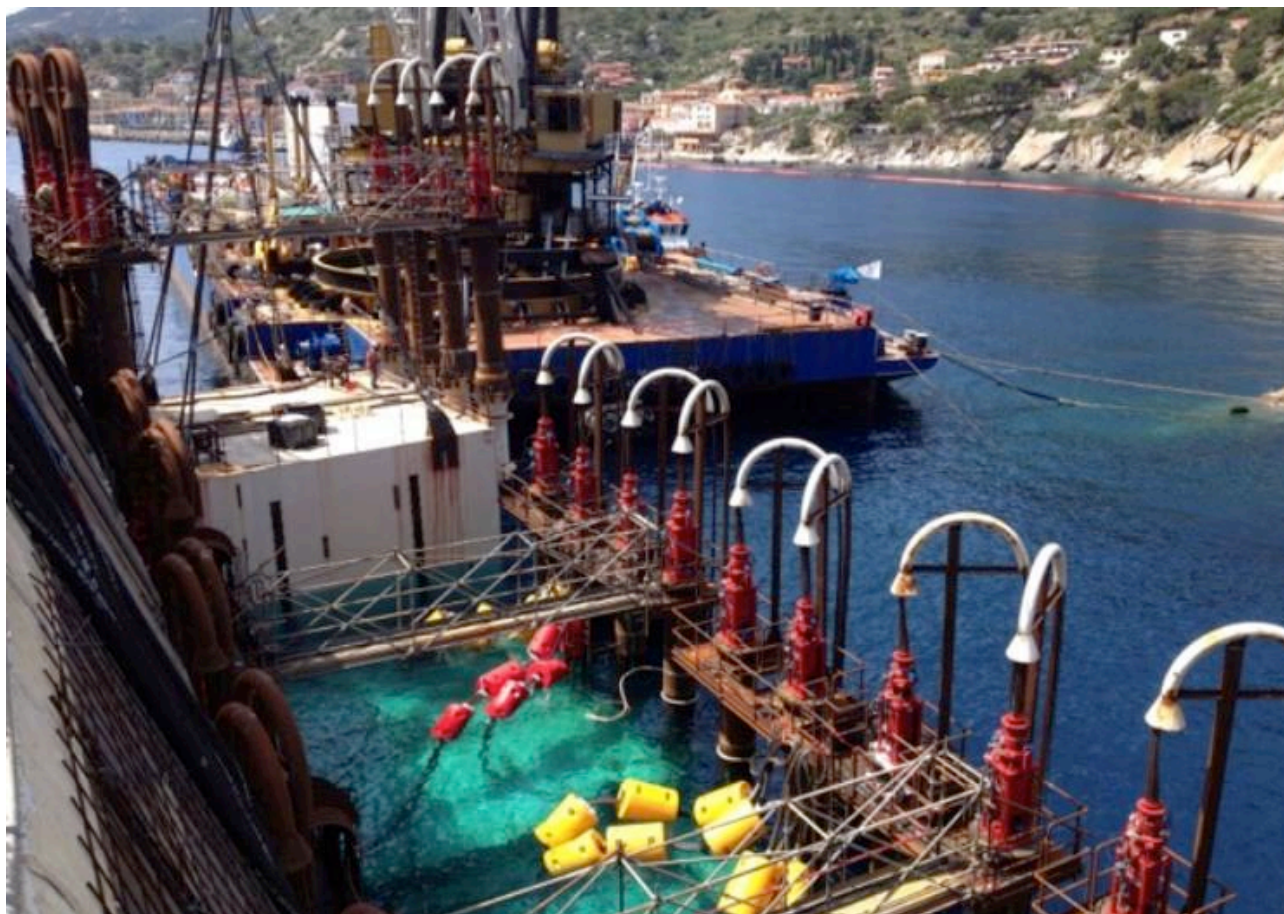
Sopra: Installazione cassone S5

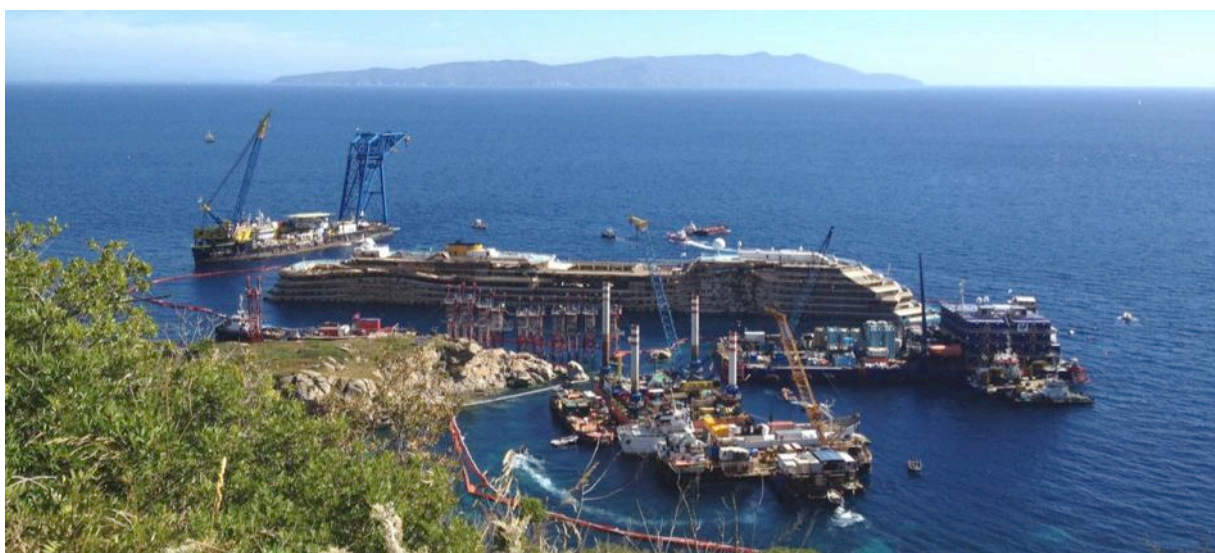
Per effettuare il monitoraggio quando lo stato del mare non consente l'uscita della barca è stata opportunamente individuata una postazione fissa (Figura 7), situata a una altitudine di 74m slm.

Figura 7. Postazione a terra per le attività di avvistamento cetacei (N 42° 21' 53.0" E 010° 55' 00.5")

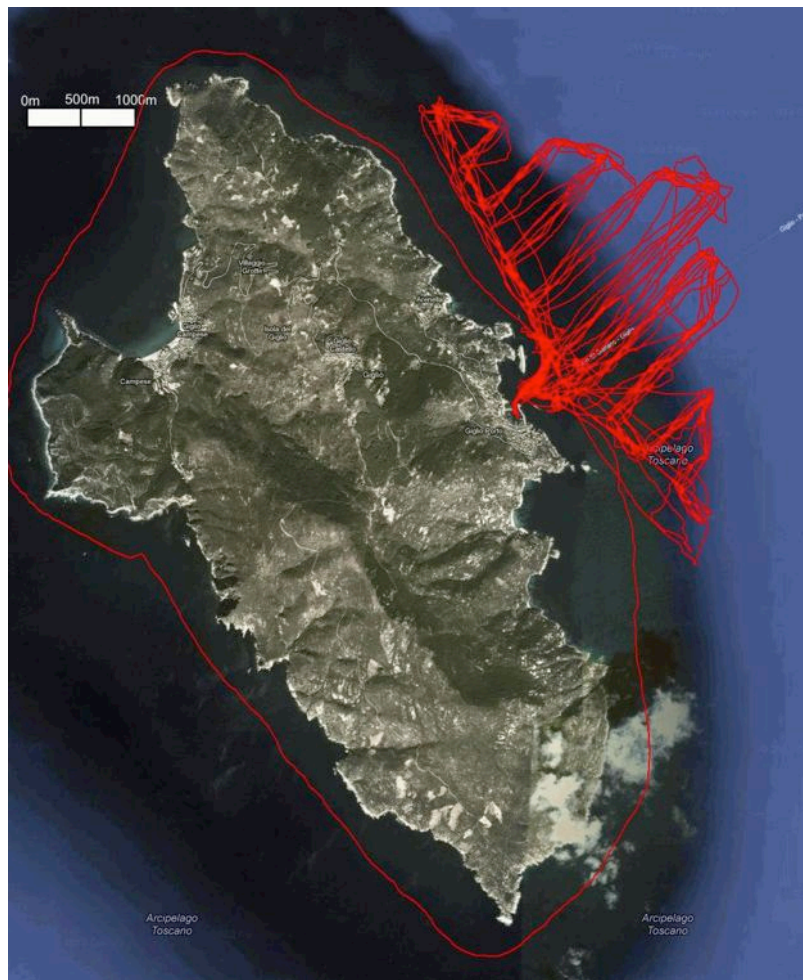
Figura 9. Rotte seguite durante il monitoraggio visivo in barca (31.05.2014 – 06.06.2014).
