<b>Rimozione Costa Concordia</b>  <b>Relazione Settimanale</b>	<b>Rev.0</b>	Pag. 1/43
---	--	--------------	-----------

<b>Redatta da: Costa Crociere</b>	<b>Luogo: Isola del Giglio</b>	<b>Data: 12/07/2014</b>
<b>Destinatari: Osservatorio di monitoraggio</b>		
<b>Titolo: Rapporto settimanale per Osservatorio di monitoraggio</b>

## Attività svolte – Isola del Giglio, 05-11 luglio 2014

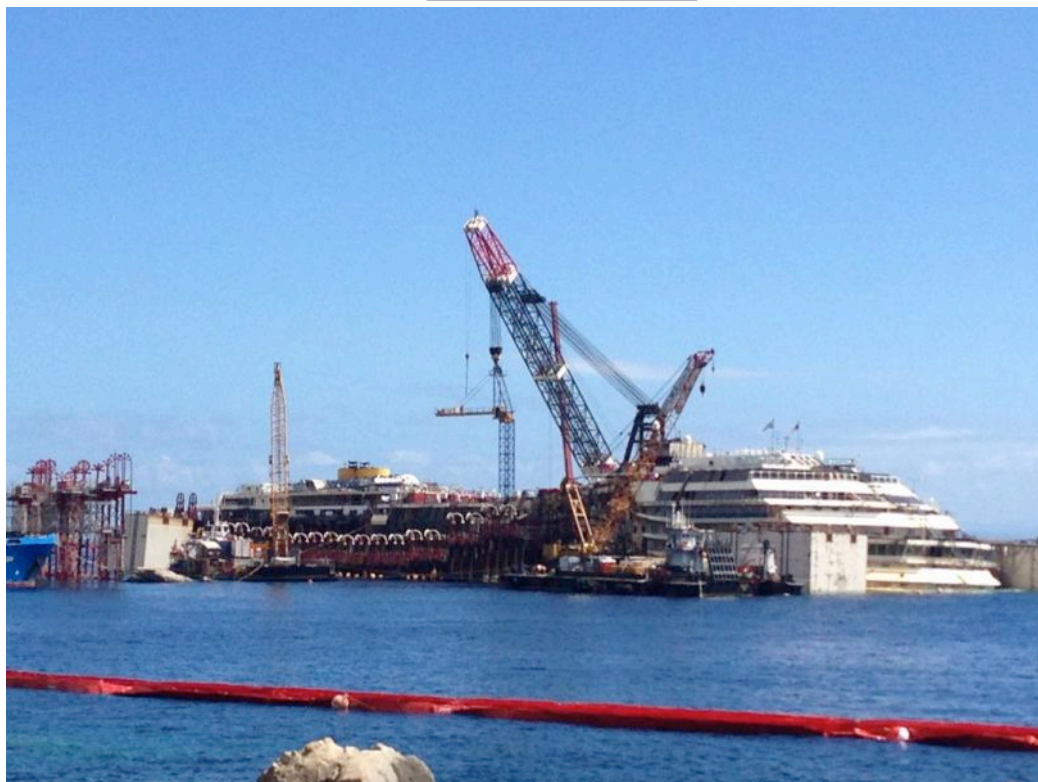
**ALLEGATO 4**

*Rimozione della gru installata sulla Costa Concordia*

Giglio: continuano le attività di caretaking (gestione e manutenzione panne, controlli antinquinamento); varie attività di carpenteria sul ponte della Micoperi 61; moto pontone Vincenzo Cosentino in area di lavoro; M/N Afon Cefni in area di lavoro; M/N Sarom8 in area di lavoro; moto pontone Ciclope in area di lavoro; HLV Conquest MB1 lascia in serata l'area di lavoro per Piombino; rimorchiatore Resolve Earl in area di lavoro; rimorchiatore Garibaldo in area di lavoro; continua il controllo del sistema di controllo della zavorra dei cassoni sulla Costa Concordia; continua la rimozione di materiale dal fondale sul lato di dritta della nave; completati i test di funzionamento del sistema di controllo della zavorra sui cassoni; effettuata la rimozione della gru dalla Costa Concordia.

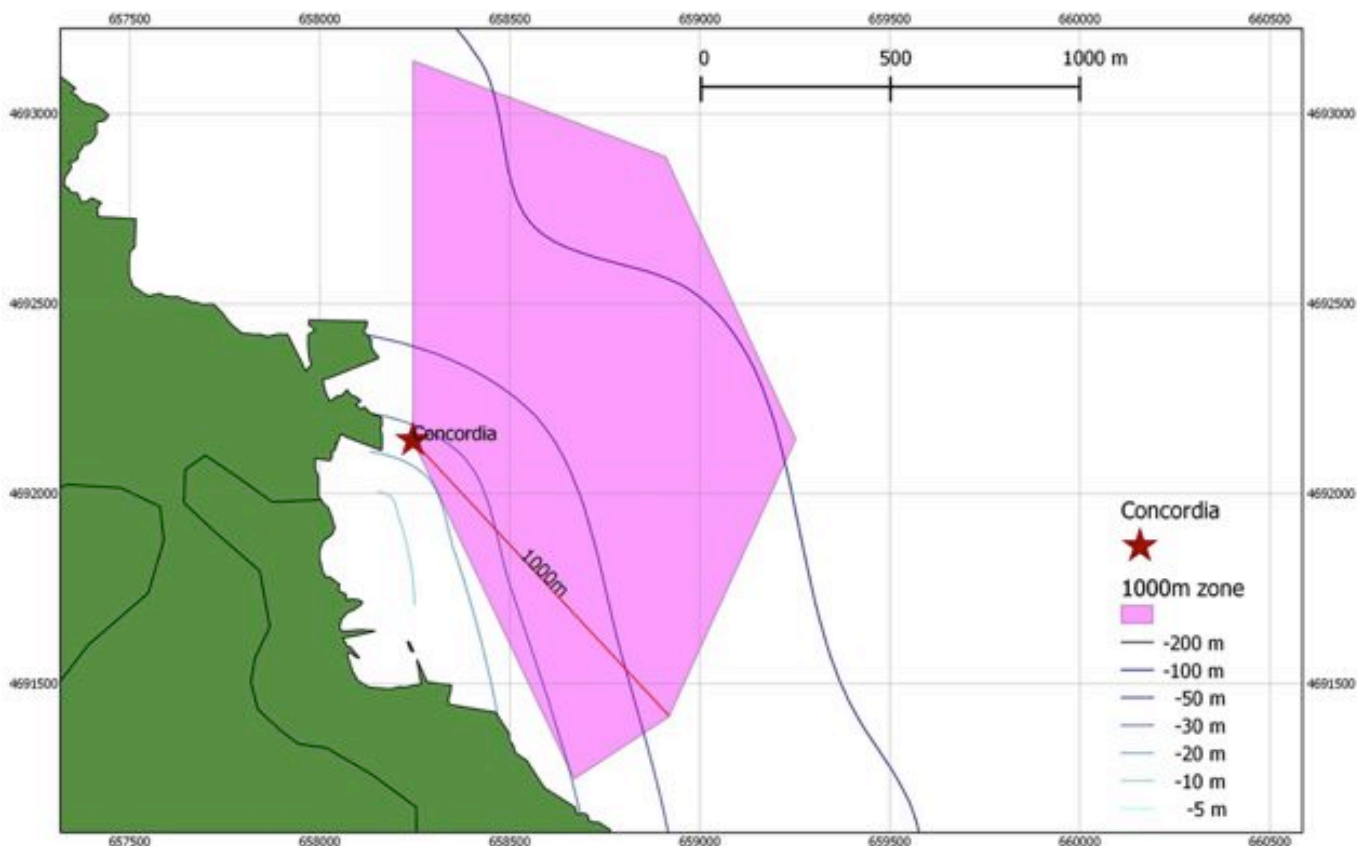
A seguito delle registrazioni delle attrezzature man mano utilizzate dal cantiere in questi mesi (*vibratory hammer*, fresa, *impact hammer*, trivella, etc) e della tipologia di rumore prodotto (impulsivo, non impulsivo, periodico, non periodico, etc), è stata definita e applicata una **zona di esclusione (o area di sicurezza)** per i **cetacei a 1000m di raggio intorno alla nave Concordia** (Fig. 1), al fine di:

Figura 1. Zona di esclusione (area di sicurezza) per i cetacei

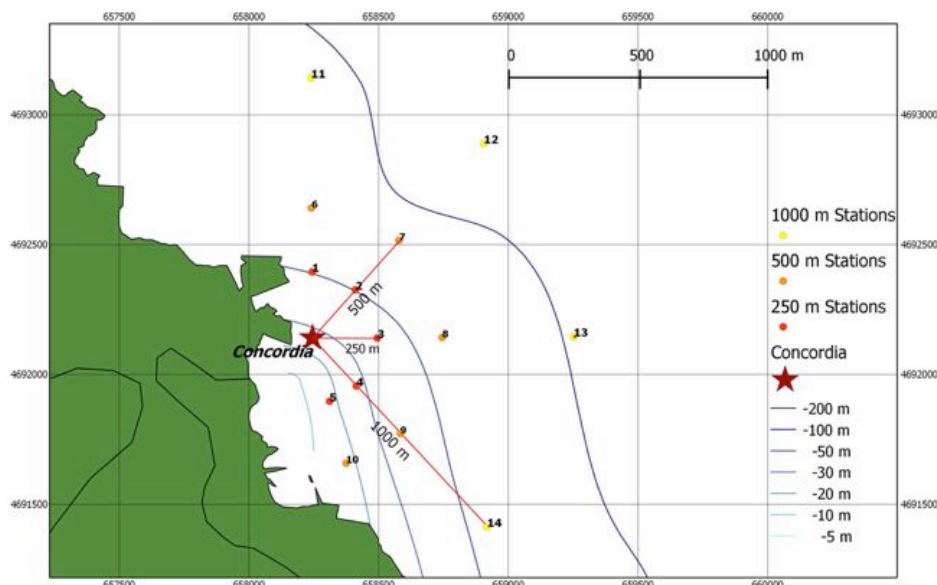
Sono state identificate 14 stazioni di rilevamento acustico (ascolto e/o registrazione tramite idrofono Colmar GP0280 SN103 calibrato quotidianamente) poste a nel raggio di 250m, 500m e 1000m dalla nave (Fig. 2).

**Figura 2. Stazioni acustiche a 250m, 500m e 1000m dalla nave.**

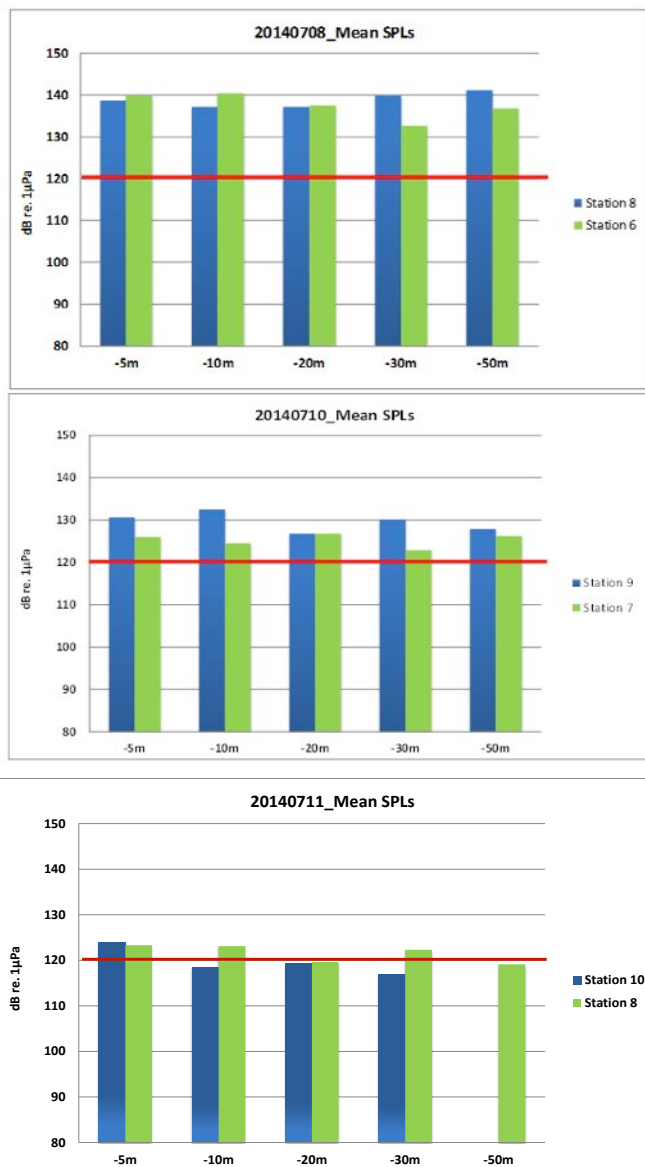
Per quanto riguarda il **Mean sound level**, utile alla rappresentazione del rumore di fondo, i valori riscontrati presso le stazioni campionate durante la settimana (Tabella 1) sono riportati in Figura 3. E' possibile osservare come, nella maggior parte dei casi, i valori siano **al di sopra della soglia di 120 dB** nell'ambito della EZ di 1000m dalla nave, principalmente a causa delle **intense attività dei mezzi navali nell'area del relitto. I valori più elevati sono stati raggiunti nel corso delle operazioni dei rimorchiatori e al passaggio dei traghetti.**

**Figura 3. Mean Sound Level: andamento dei valori registrati alle diverse profondità durante la settimana (per la zona di esclusione di 1000m dalla nave, la barra rossa rappresenta il valore soglia).**

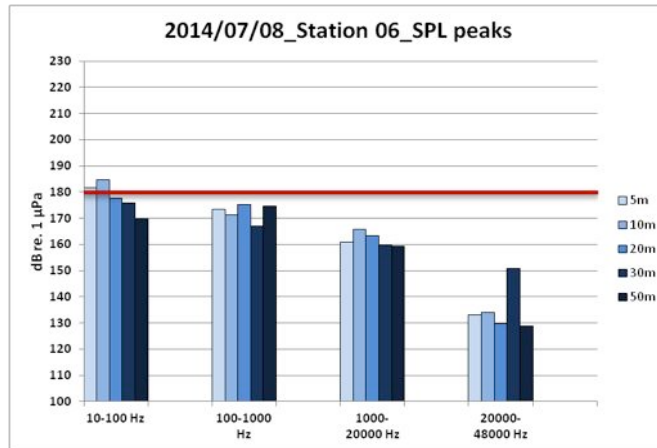
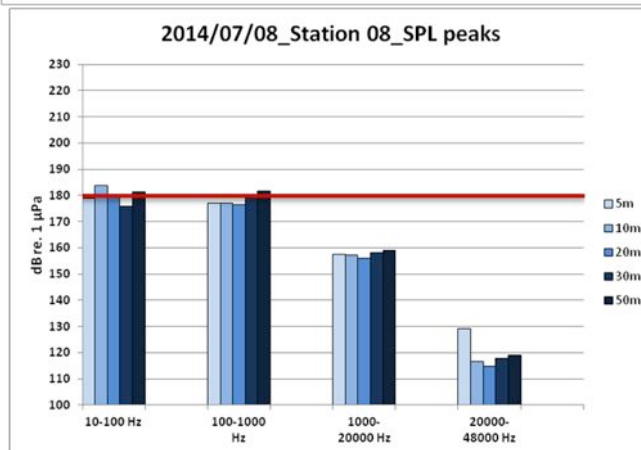
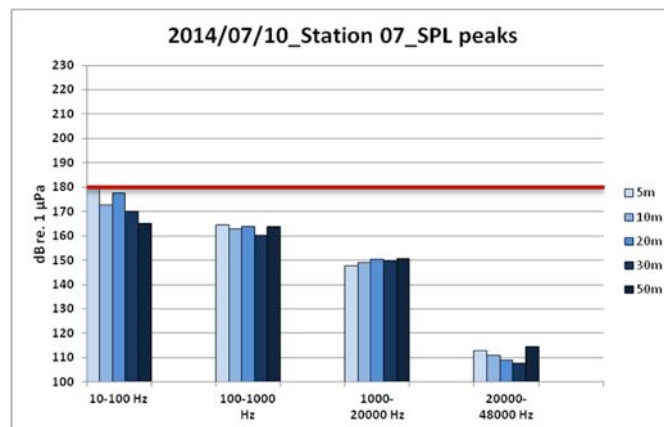
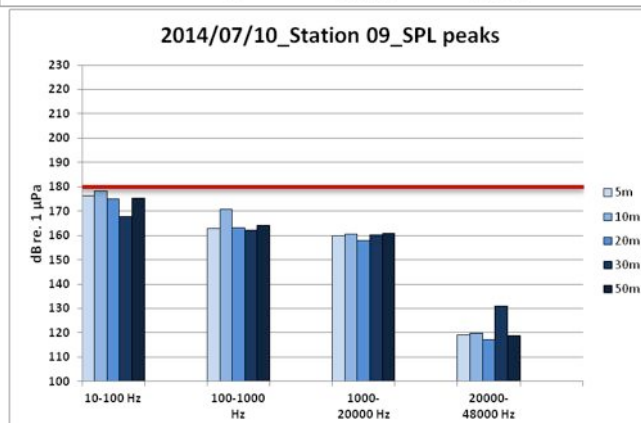
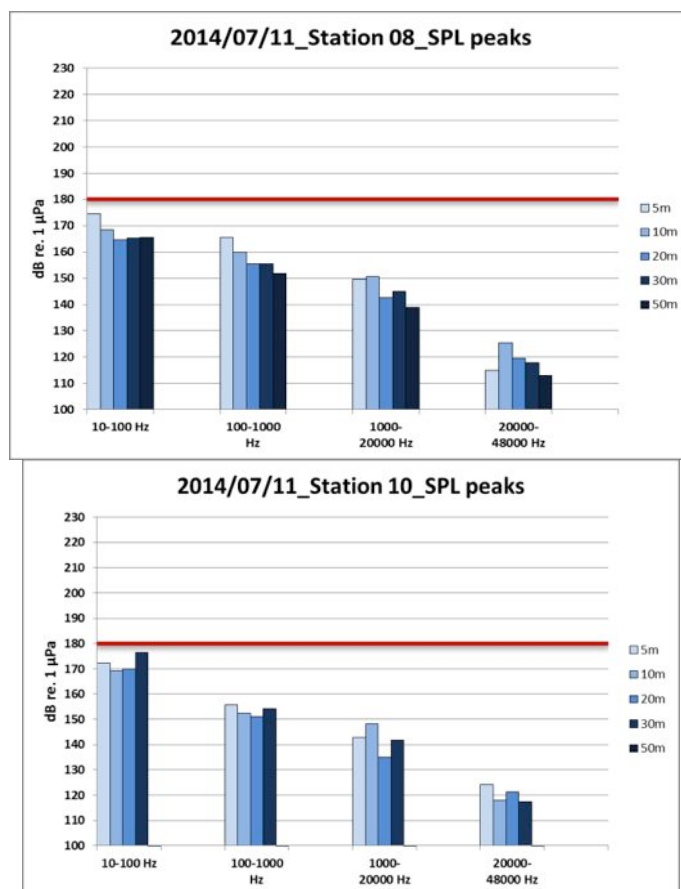
Per quanto riguarda i valori di picco (**Peak sound level**), utili alla rappresentazione del rumore provocato dal traffico delle imbarcazioni e dall'attività di cantiere, i valori riscontrati presso le stazioni campionate durante la settimana (Tabella 1) sono riportati in Figura 4. E' possibile osservare come i valori siano generalmente entro i 180 dB (o poco al di sopra) (soglia per i danni fisici qualora vengano rilevati cetacei nella EZ, ovvero entro il raggio di 1000m dalla nave) e oltre i 160 dB (soglia per effetti comportamentali qualora vengano rilevati cetacei nella EZ, ovvero entro il raggio di 1000m dalla nave) nella banda di frequenza più bassa (10-100 Hz). La propagazione dei rumori (e quindi la loro percezione) su queste frequenze avviene per lunghe distanze (range 10-25km).

**Figura 4. Peak sound level: andamento dei valori alle varie profondità per le diverse bande di frequenza nelle stazioni campionate durante la settimana (per la zona di esclusione di 1000m dalla nave, la barra rossa rappresenta il valore soglia per i danni fisici ai cetacei).**

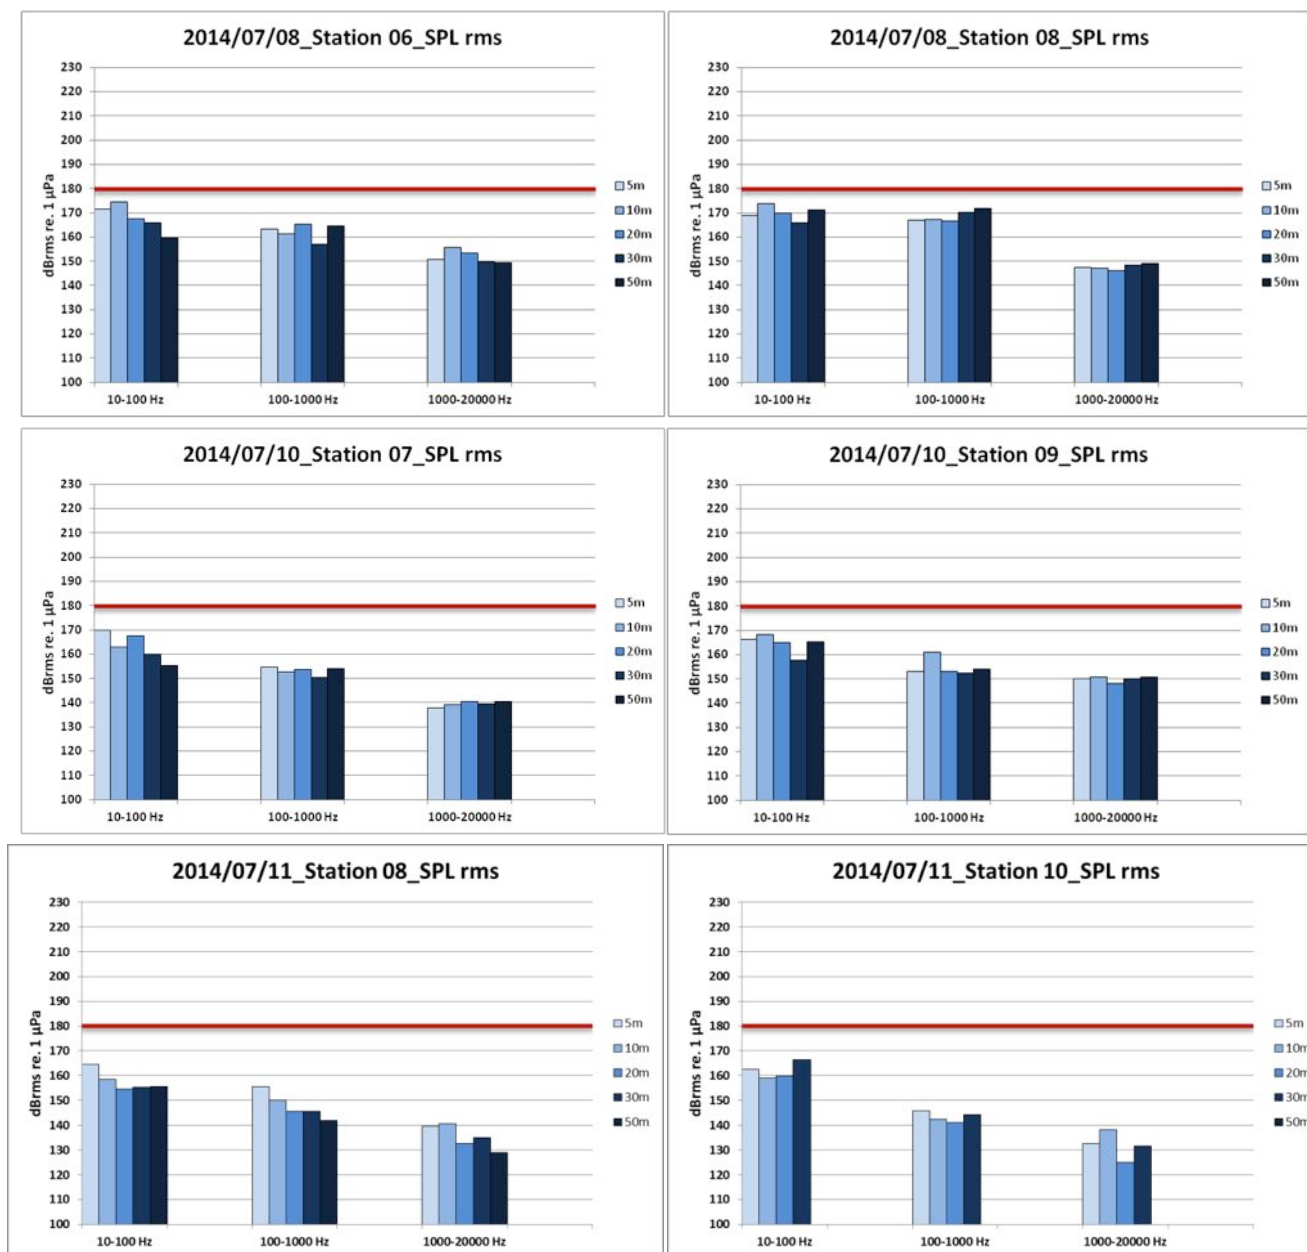
Per quanto riguarda i valori di rms (**Root Mean Square** sound level), utili a caratterizzare lo scenario acustico in presenza di suoni impulsivi quasi-periodici, i valori riscontrati presso le stazioni campionate durante la settimana (Tabella 1) sono riportati in Figura 5. E' possibile osservare come i valori siano entro i 180 dB (soglia per i danni fisici qualora vengano rilevati cetacei nella EZ, ovvero entro il raggio di 1000m dalla nave) e entro/oltre i 160 dB (soglia per effetti comportamentali qualora vengano rilevati cetacei nella EZ, ovvero entro il raggio di 1000m dalla nave) in tutte le bande di frequenza.

**Figura 5. Rms sound level: andamento dei valori alle varie profondità per le diverse bande di frequenza nelle stazioni campionate durante la settimana (per la zona di esclusione di 1000m dalla nave, la barra rossa rappresenta il valore soglia per i danni fisici ai cetacei).**

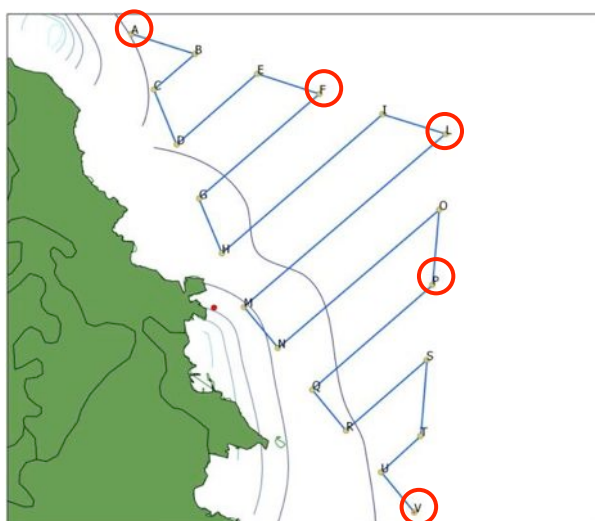
Il metodo di acquisizione dei dati acustici prevede che durante il transetto del monitoraggio visivo a Nord (A-B-C-D-E-F-G-H-I-L), siano effettuate 2 tappe di ascolto/registrazione presso i punti A, F e/o L e durante il transetto a Sud (L-M-N-O-P-Q-R-S-T-U-V) presso i punti V e P (vedi figura 6); tuttavia, a seconda delle condizioni meteo-marine, questo schema generale può subire variazioni.

L'idrofono è posizionato a 2 profondità, ovvero a 5 e a 30 metri, gain 20, e ciascuna registrazione ha la durata di 5 minuti.

**Figura 6. Punti di rilevazione acustica lungo il transetto del monitoraggio visivo.**

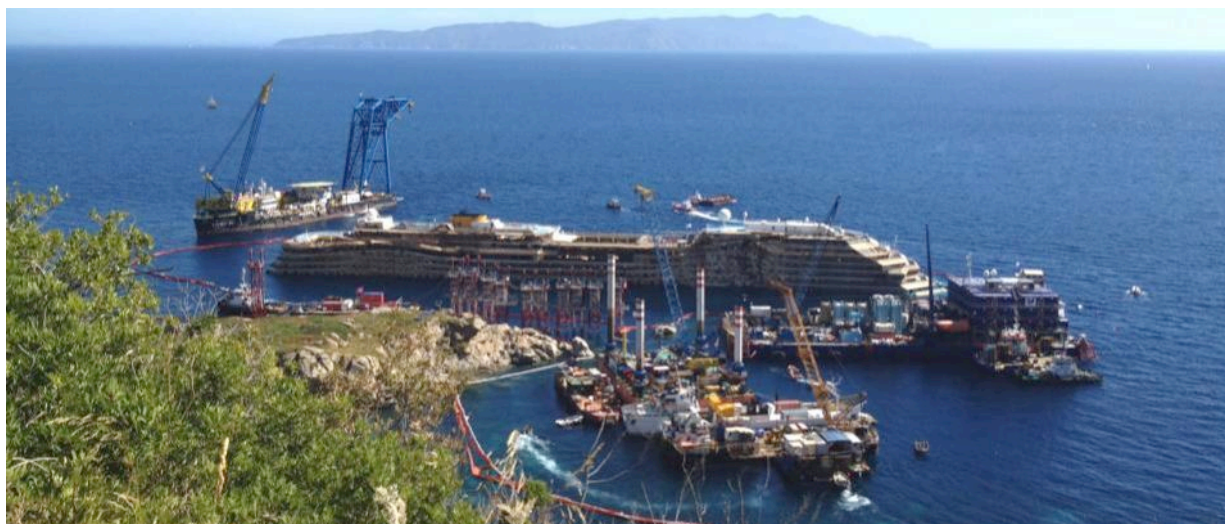
Per effettuare il monitoraggio quando lo stato del mare non consente l'uscita della barca è stata opportunamente individuata una postazione fissa (Figura 7), situata a una altitudine di 74m slm.

**Figura 7. Postazione a terra per le attività di avvistamento cetacei (N 42° 21' 53.0" E 010° 55' 00.5")**

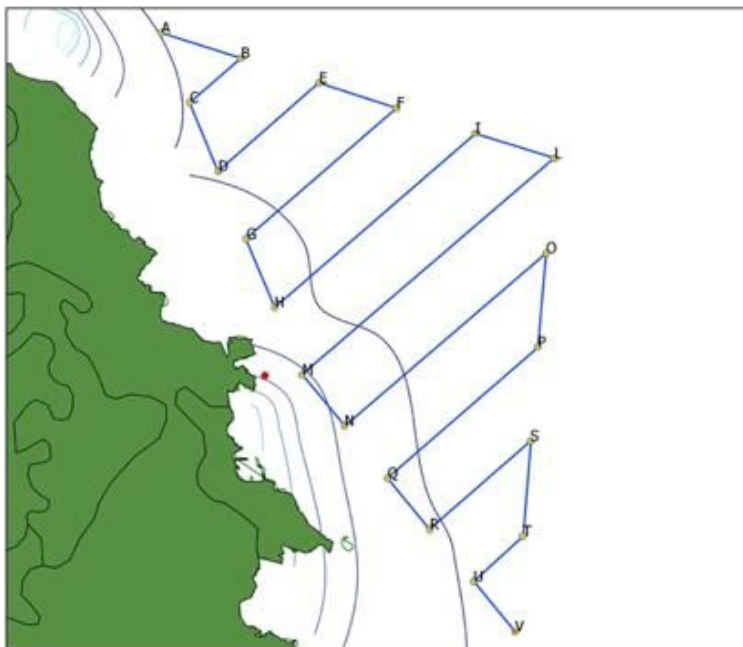
In caso del monitoraggio da barca, le rotte seguite includono: la EZ, le stazioni acustiche da campionare e, nell'ambito del raggio dei 2500m dalla nave, il transetto lineare riportato in Figura 8.

**Figura 8. Transetti lineari seguiti durante le attività di avvistamento cetacei.**

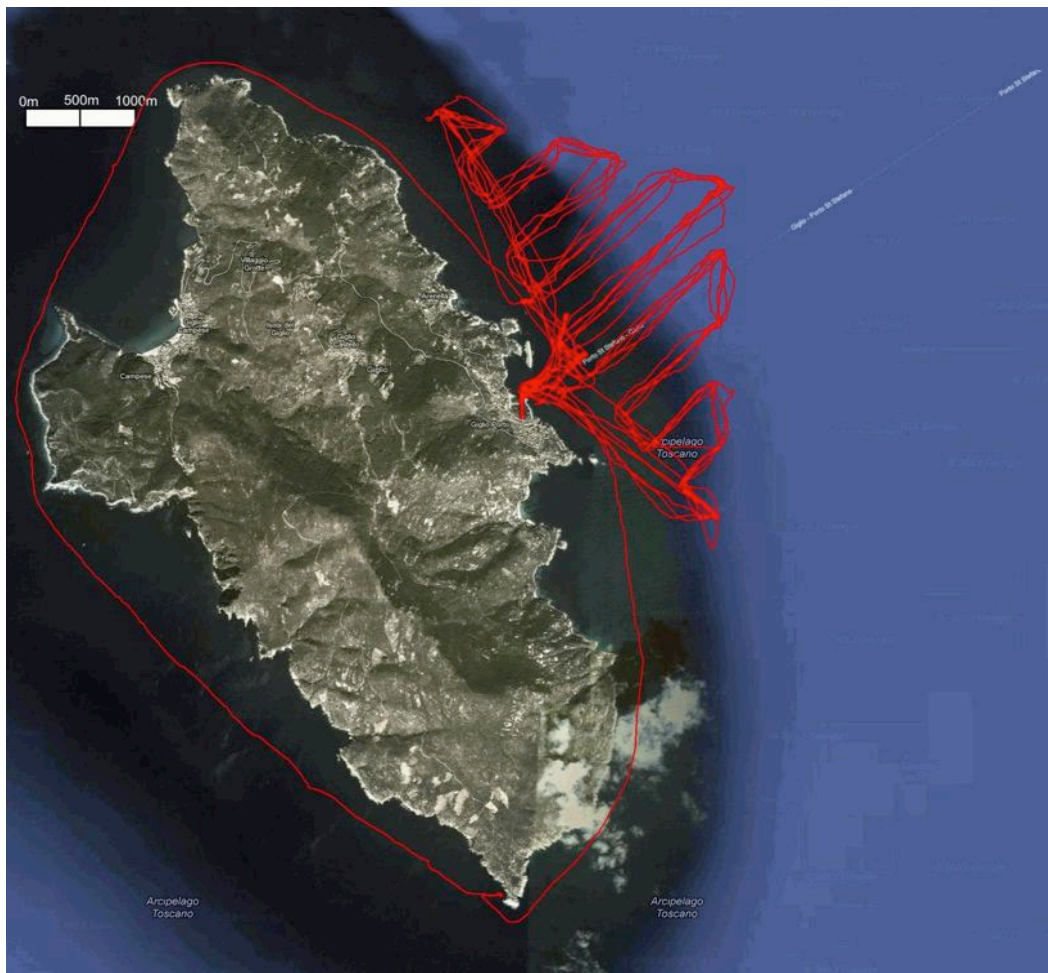
**Figura 9. Rotte seguite durante il monitoraggio visivo in barca (05.07.2014 – 11.07.2014).**
